# Formular de evaluare a condițiilor de accesibilitate a clădirilor publice

Data: 09-06-2025

Echipa de evaluare: Vendan Service SRL, Monitor de accesibilitate

| Categorii | Indicatori | Date colectate |
|---|---|---|
| Instituția: | BESV 1/123, Centrul de creație a copiilor "Floarea Soarelui", or.Chisinau | |

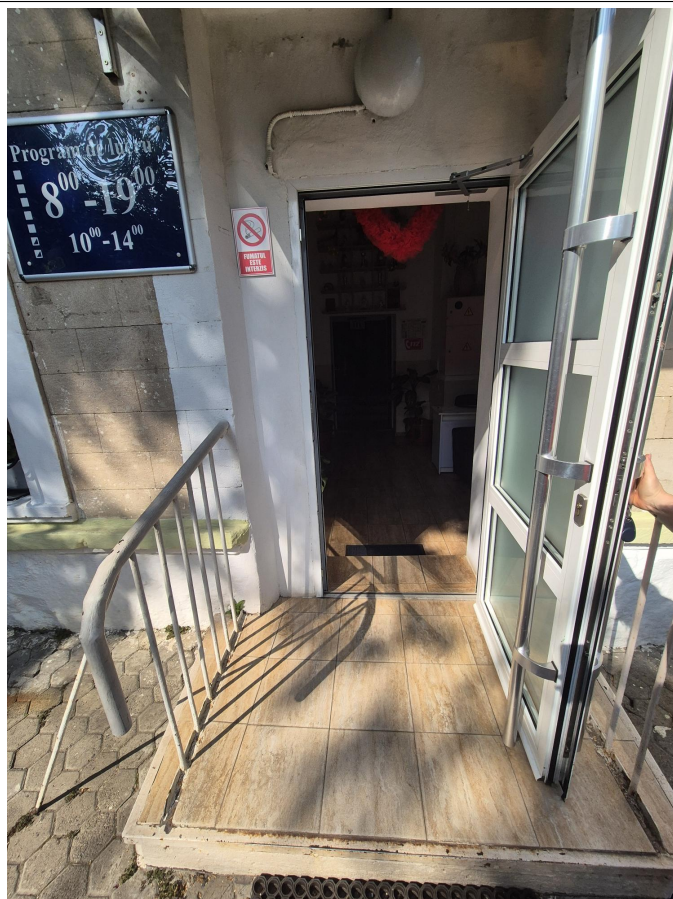
## Galerie - Intrare în clădire

| La intrare sunt trepte: | Da, 1 trepte , Înălțime totală a treptelor/scărilor (cm)12 cm |
| Dacă există trepte, sunt semnalate treptele cu elemente contrastante și/sau tactile: | Nu<br>Standard: prima și ultima treaptă trebuie semnalate în culori contrastante |
| Există rampă de acces: | Nu |

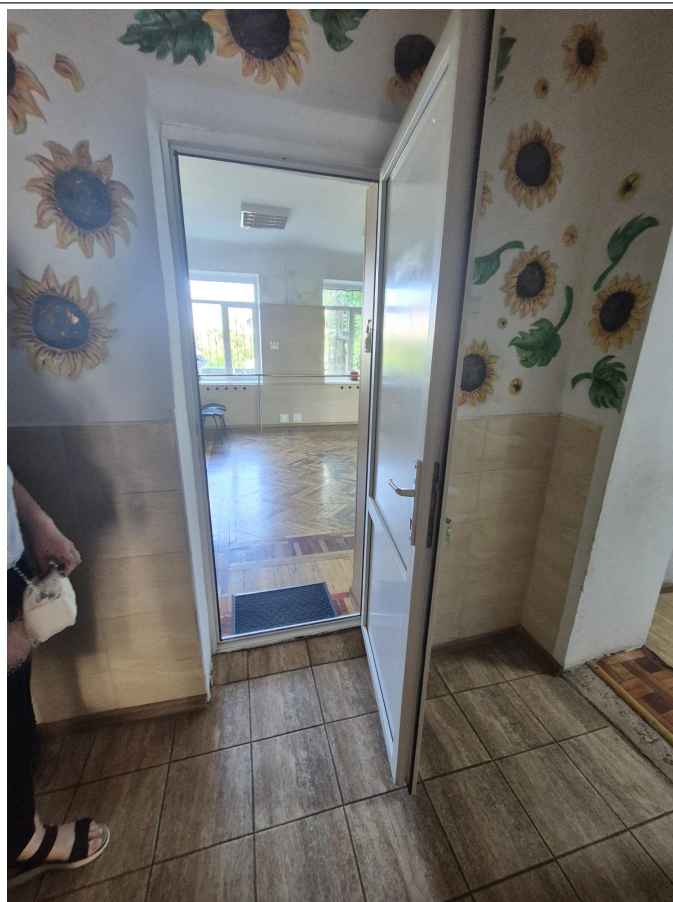
## Galerie - Uși

| Dimensiuni ușă de intrare: | Simplă: 85 cm<br>Standard: trebuie să fie de minim 90 cm |

| Categorii | Indicatori | Date colectate |
|---|---|---|
| | Prag ușă de intrare: | Prag exterior și interior cu înălțimile: 2 + 2 cm<br><b>Standard: pragul trebuie să fie de maxim 2 cm</b> |
| | Ușile de la intrare și din interiorul clădirii sunt dotate/marcate corespunzător cu semne contrastante: | Nu<br><b>Standard: este o diferență de culoare contrastantă (culori închise / culori deschise) între perete și podea</b> |
