# Formular de evaluare a condițiilor de accesibilitate a clădirilor publice

| Categorii | Indicatori | Date colectate |
|---|---|---|
| Localitate, raion: | Tabara (Orhei) | |
| Instituția: | BESV - 25/80 (Gimnaziul) | |

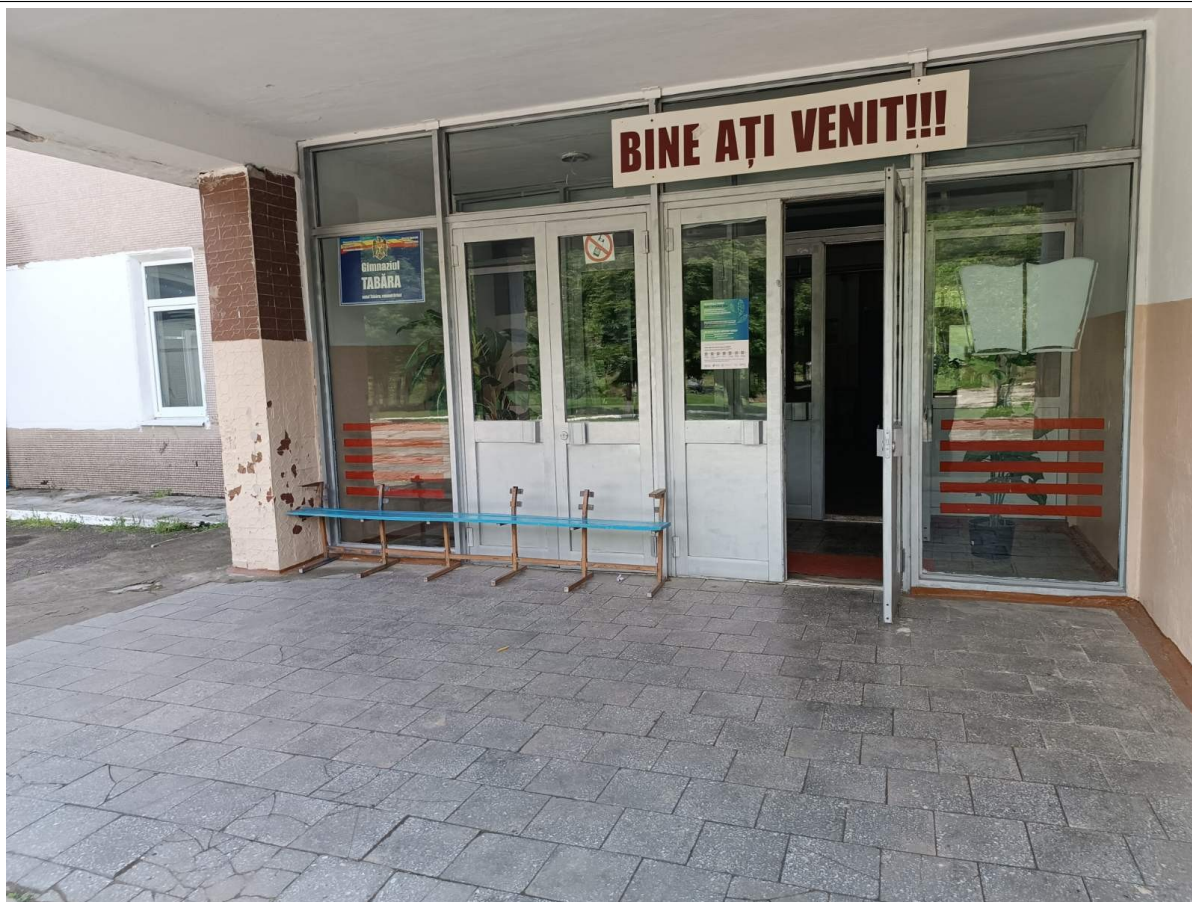
## Galerie - Intrare în clădire

| Intrarea în clădire este la nivelul solului: | Nu |
| Dacă există trepte, sunt semnalate treptele cu elemente contrastante și/sau tactile: | Nu<br>Standard: prima și ultima treaptă trebuie semnalate în culori contrastante |
| Există rampă de acces: | Nu |

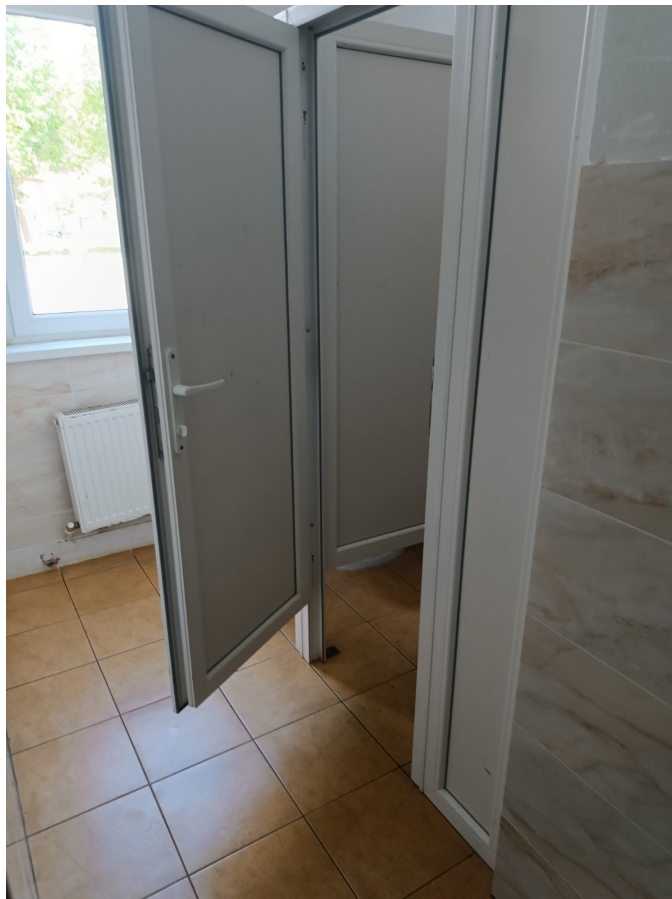
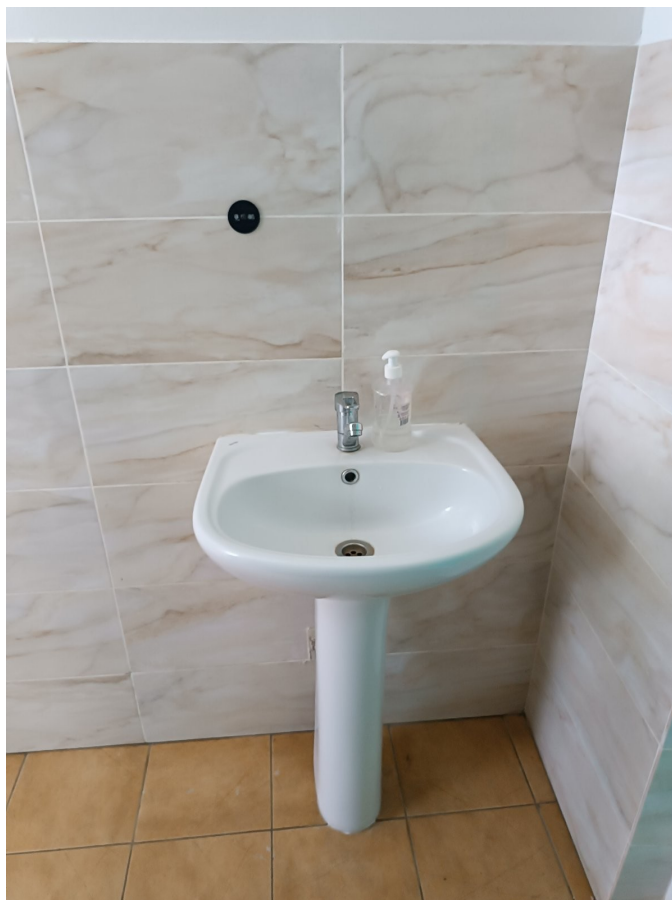
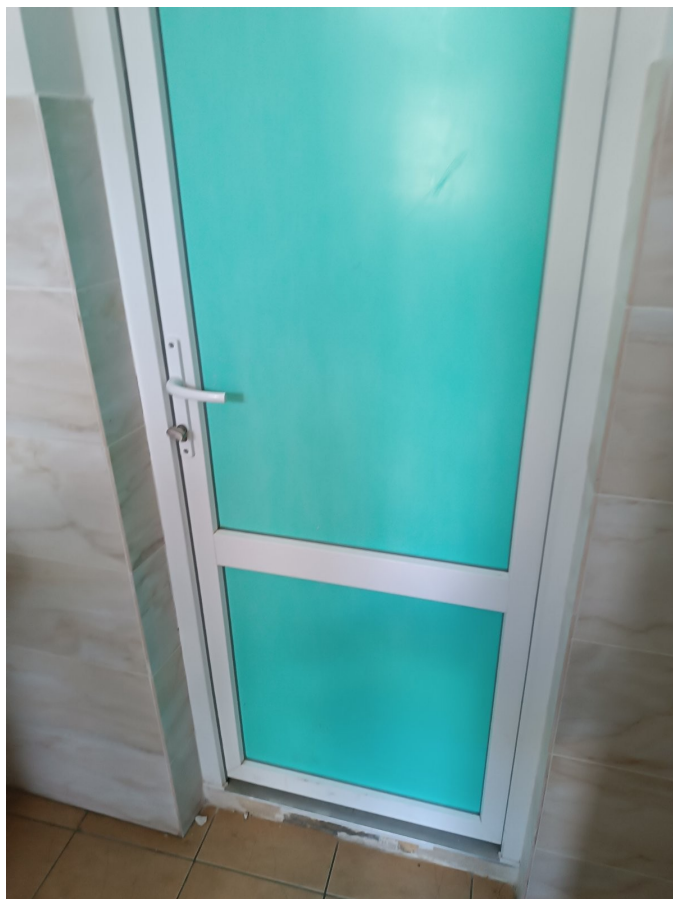
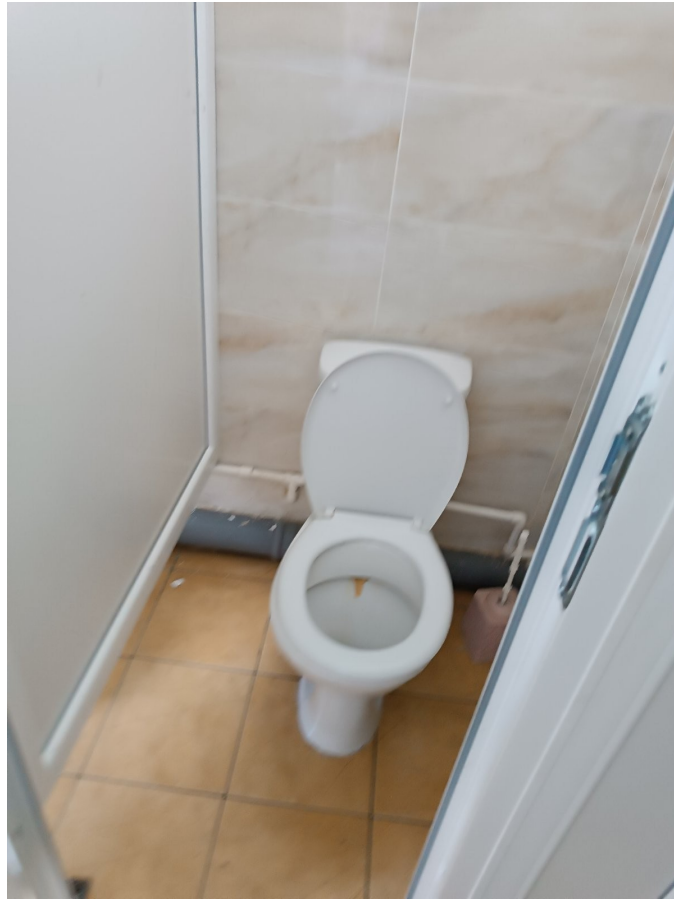
| Ușa de intrare WC interior, lățime: | 60 cm<br>Standard: ușa trebuie să fie de minim 90 cm |
| Prag ușă de intrare: | Prag cu înălțimea: 5 cm<br>Standard: maxim 2 cm |
| Ușa cabină WC, lățime: | 60 cm<br>Standard: ușa trebuie să fie de minim 90 cm |
| Dimensiuni cabină WC: | 100 cm x 90 cm<br>Standard: minim 160 x 180 cm |
| Vasul WC are bare de suport: | Nu |
