# Formular de evaluare a condițiilor de accesibilitate a clădirilor publice

| Categorii | Indicatori | Date colectate |
|---|---|---|
| Adresa, strada, nr.: | str. Ialoveni, nr.98 | |
| Instituția: | BESV 1/148, Cresa-Gradinita, 125, or.Chisinau | |

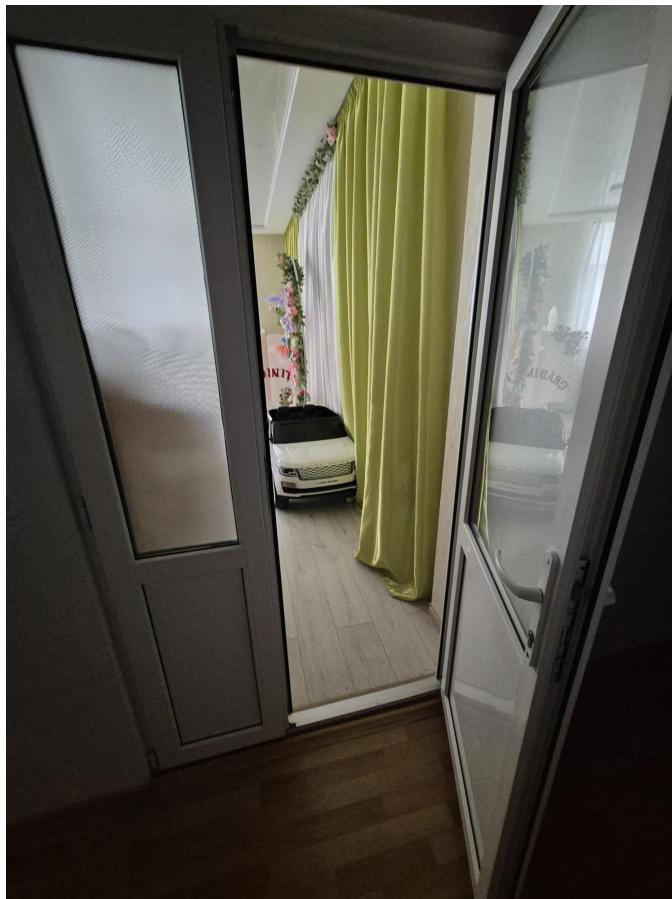
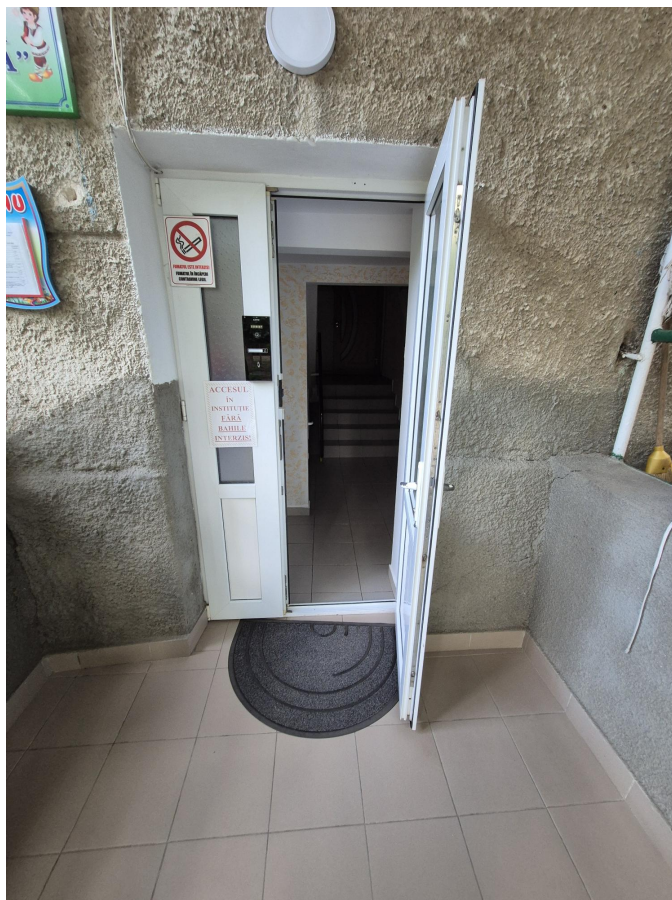
## **Galerie - Intrare în clădire**

| Categorii | Indicatori | Date colectate |
|---|---|---|
| | La intrare sunt trepte: | Da, 2 trepte , Înălțime totală a treptelor/scărilor (cm)15 cm |
| | Înălțimea pragului ușii (de la nivelul solului până la nivelul superior al pragului): | 30 cm<br>Standard: Se aplica regula de 1:12 |
| | Dacă există trepte, sunt semnalate treptele cu elemente contrastante și/sau tactile: | Nu<br>Standard: prima și ultima treaptă trebuie semnalate în culori contrastante |
| | Există rampă de acces: | Nu |

| Dimensiuni ușă de intrare: | Dublă: 60 cm + 40 cm<br>Standard: lumina ușii duble trebuie să fie de minim 90 cm<br>Ușa mică din cea dublă se deschide |
| Prag ușă de intrare: | Prag exterior și interior cu înălțimile: 2 + 4 cm<br>Standard: pragul trebuie să fie de maxim 2 cm |
