# Formular de evaluare a condițiilor de accesibilitate a clădirilor publice

Data: 23-06-2025

| Categorii | Indicatori | Date colectate |
|---|---|---|
| Instituția: | Primăria satului Braniște | |

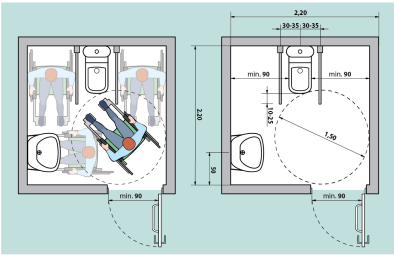
Fig. V.42.a Amenajarea unei cabine WC adaptate - tip A

| Categorii | Indicatori | Date colectate |
|---|---|---|
| Grup sanitar | Grup sanitar în exterior: | Da |
| | Grup sanitar în interior: | Nu |
