## Formular de evaluare a condițiilor de accesibilitate a clădirilor publice

**Data: 23-06-2025**

| Categorii | Indicatori | Date colectate |
|---|---|---|
| Instituția: | Casa de Cultură (BESV 27/40) | |

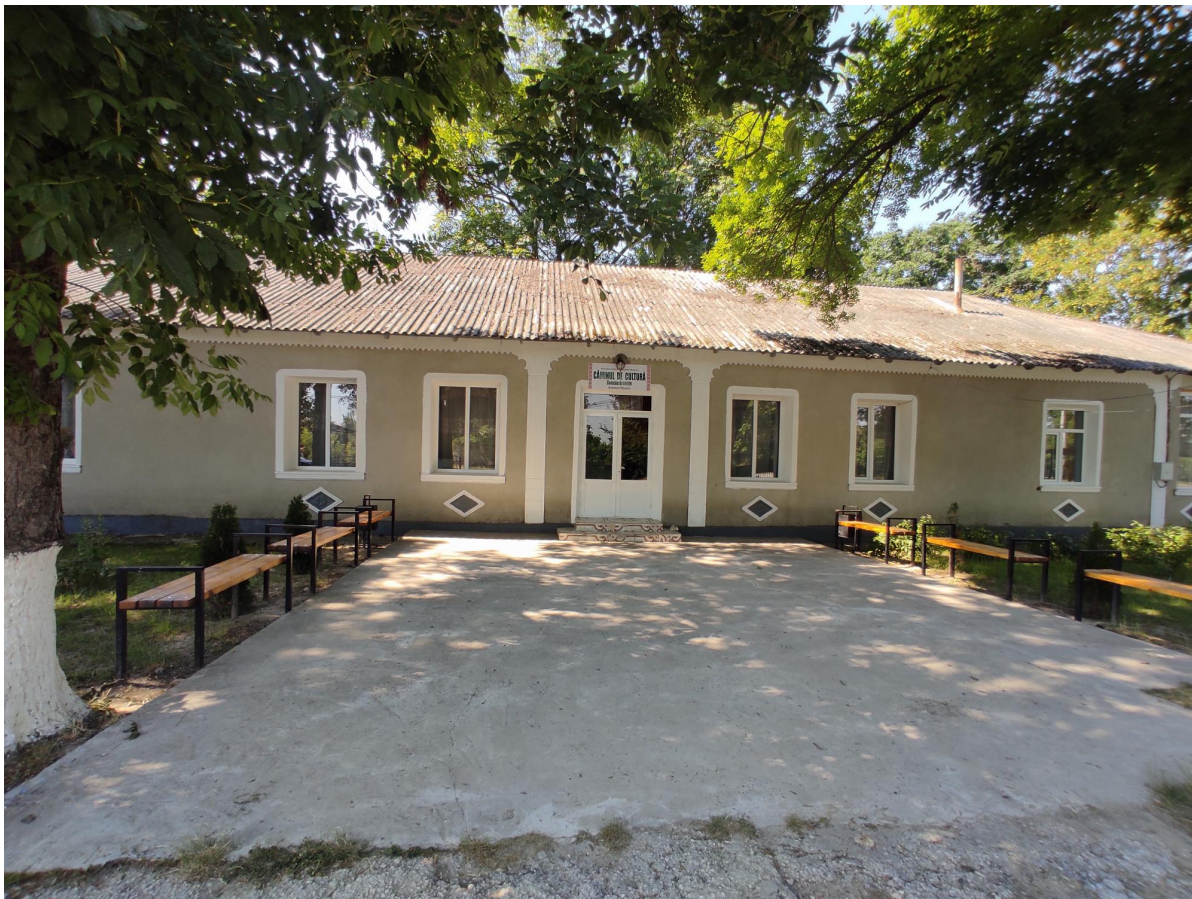
## Galerie - Căi de acces către clădire

| Tip înveliș: | Asfalt |
| Drumurile/Căile de acces sunt: | Calitative |

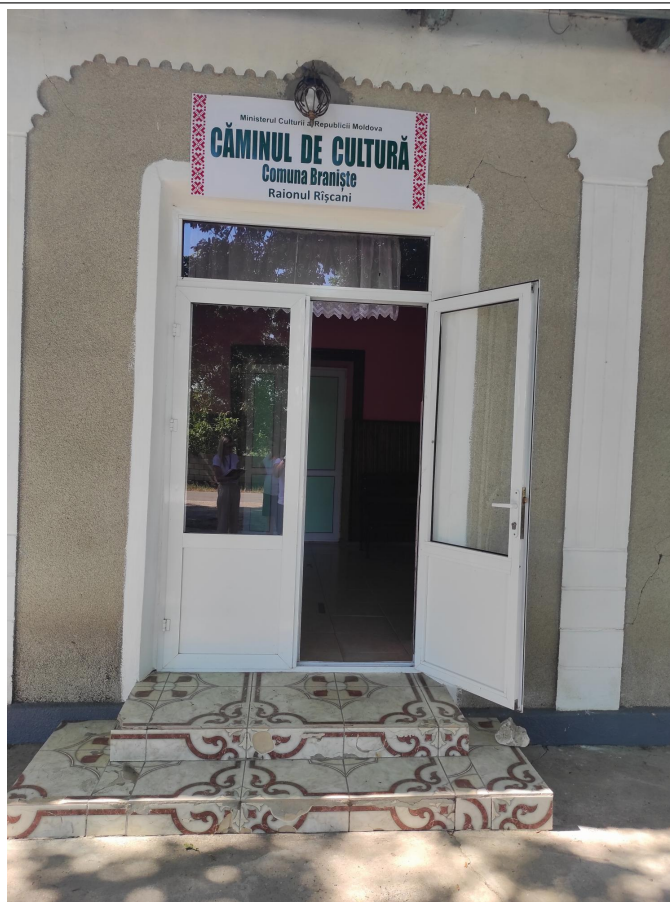
## Galerie - Intrare în clădire

| Categorii | Indicatori | Date colectate |
|---|---|---|
| | La intrare sunt trepte: | Da, 2 trepte , Înălțime totală a treptelor/scărilor (cm)12 cm |
| | Dimensiunile pragului/spațiului din fața ușii de intrare în clădire: | 60 cm |
| | Înălțimea pragului ușii (de la nivelul solului până la nivelul superior al pragului): | 25 cm<br>Standard: Se aplica regula de 1:12 |
| | Dacă există trepte, sunt semnalate treptele cu elemente contrastante și/sau tactile: | Nu<br>Standard: prima și ultima treaptă trebuie semnalate în culori contrastante |
| | Există rampă de acces: | Nu |

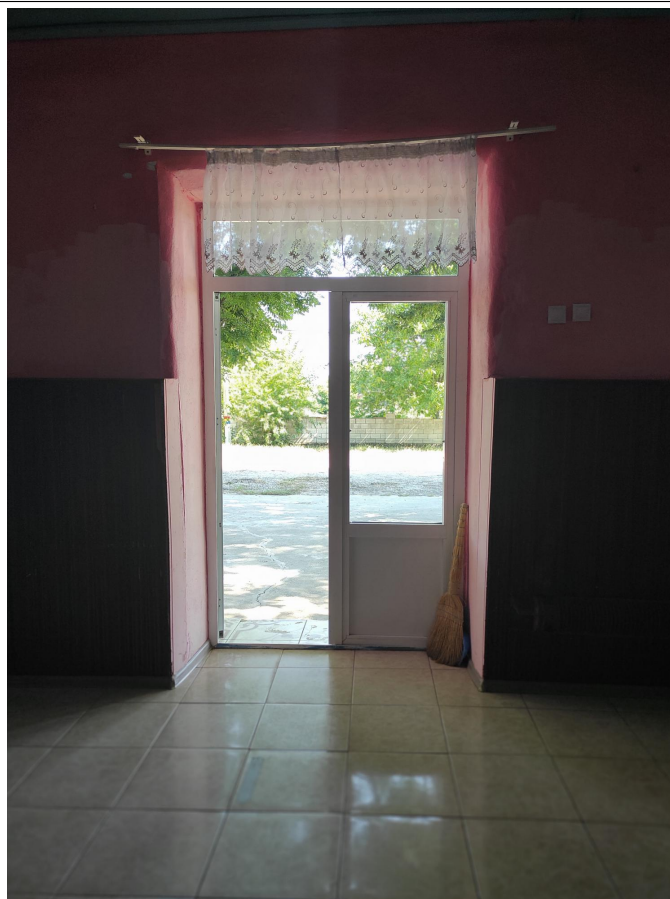
## **Galerie - Uși**

| Dimensiuni ușă de intrare: | Dublă: 70 cm + 62 cm<br>Standard: lumina ușii duble trebuie să fie de minim 90 cm<br>Ușa mică din cea dublă se deschide |
| Prag ușă de intrare: | Un prag cu înălțimea: 2 cm<br>Standard: pragul trebuie să fie de maxim 2 cm |
| Ușile de la intrare și din interiorul clădirii sunt dotate/marcate corespunzător cu semne contrastante: | Nu<br>Standard: este o diferență de culoare contrastantă (culori închise / culori deschise) între perete și podea |

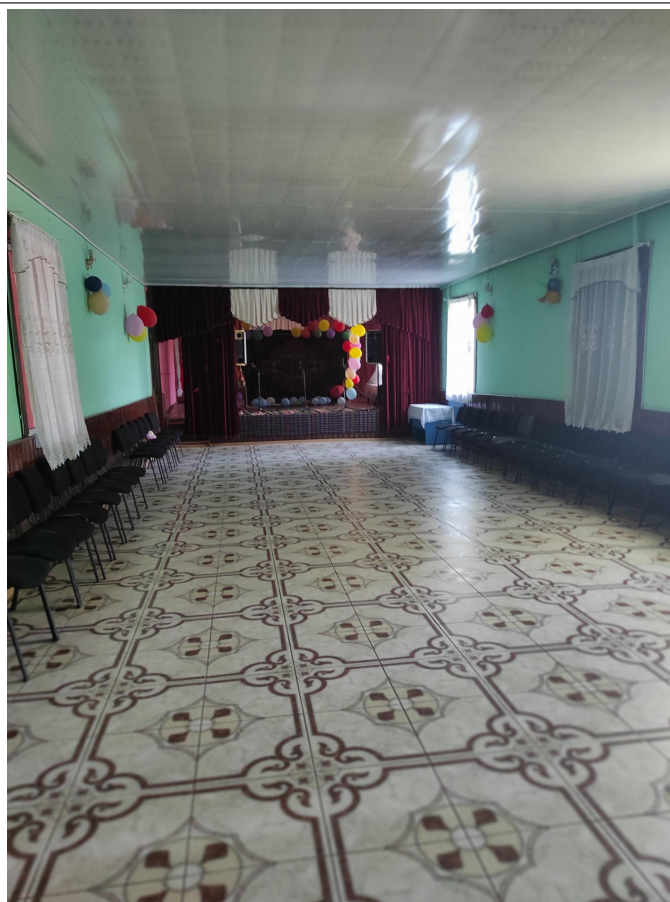
## **Galerie - Sala de prestare a serviciului**

În sală este spațiu de manevră pentru un scaun rulant cu diagonala minimă de 140 cm:

Spațiul interior este suficient iluminat:

Da  
Standard: este o diferență de culoare contrastantă (culori închise / culori deschise) între perete și podea
