# Formular de evaluare a condițiilor de accesibilitate a clădirilor publice

Data: 24-06-2025

| Categorii | Indicatori | Date colectate |
|---|---|---|
| Instituția: | Casa de Cultură (BESV 27/6) | |

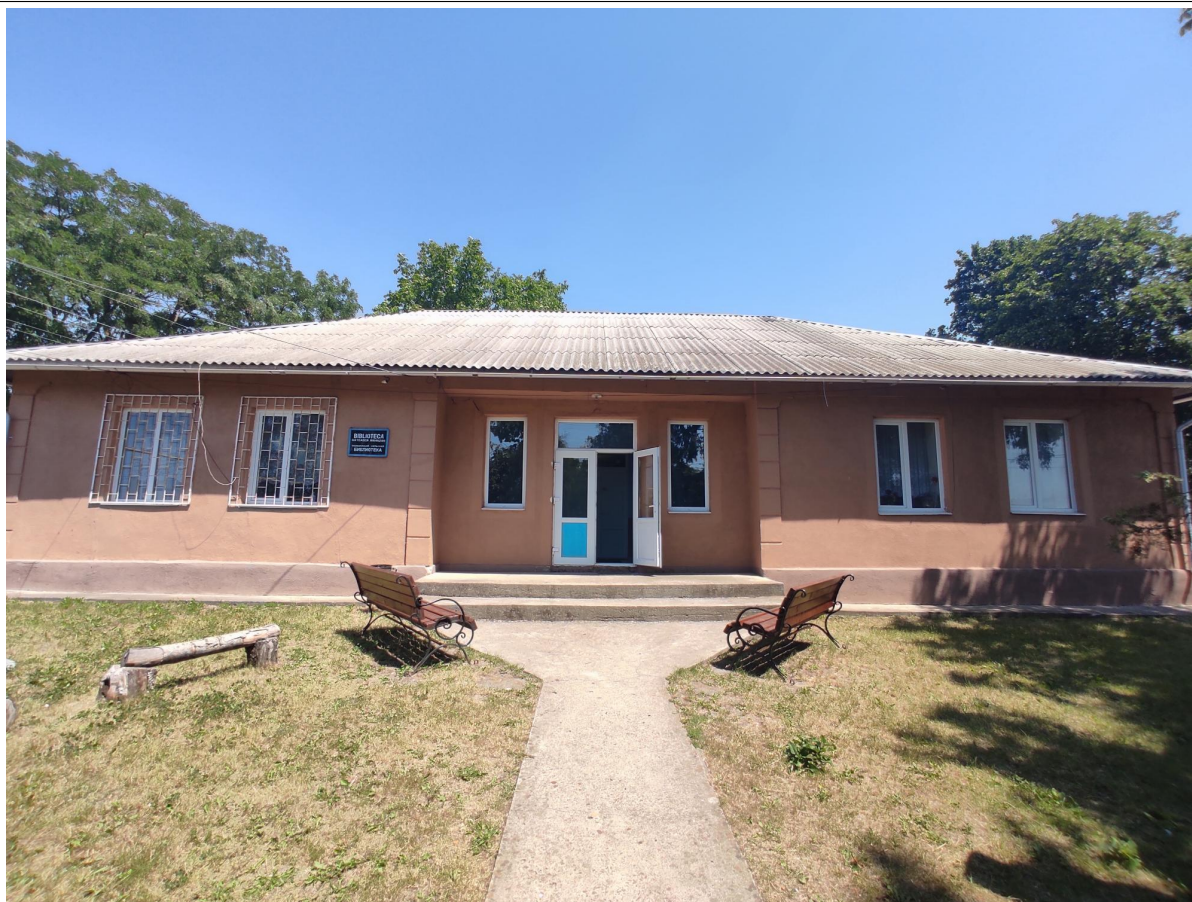
## **Galerie - Intrare în clădire**

| La intrare sunt trepte: | Da, 2 trepte , Înălțime totală a treptelor/scărilor (cm)20 cm |

| Categorii | Indicatori | Date colectate |
|---|---|---|
| | Prag ușă de intrare: | Un prag cu înălțimea: 17 cm<br>Standard: pragul trebuie să fie de maxim 2 cm |

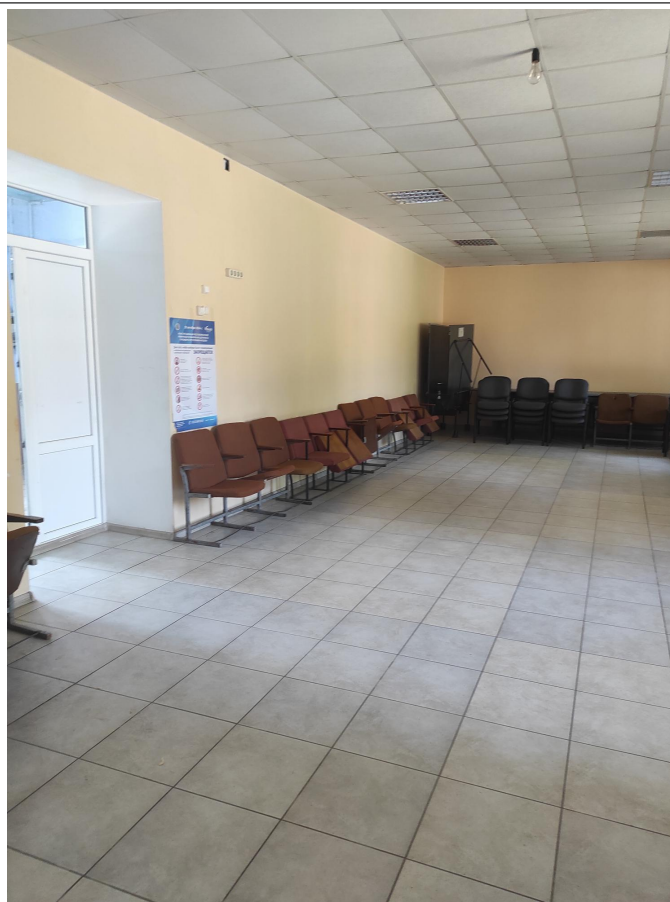
## **Galerie - Sala de prestare a serviciului**

Parter

Da
