# Formular de evaluare a condițiilor de accesibilitate a clădirilor publice

| Categorii | Indicatori | Date colectate |
|---|---|---|
| Localitate, raion: | Pociumbeni (Riscani) | |
| Instituția: | Casa de Cultură (BESV 27.35) | |

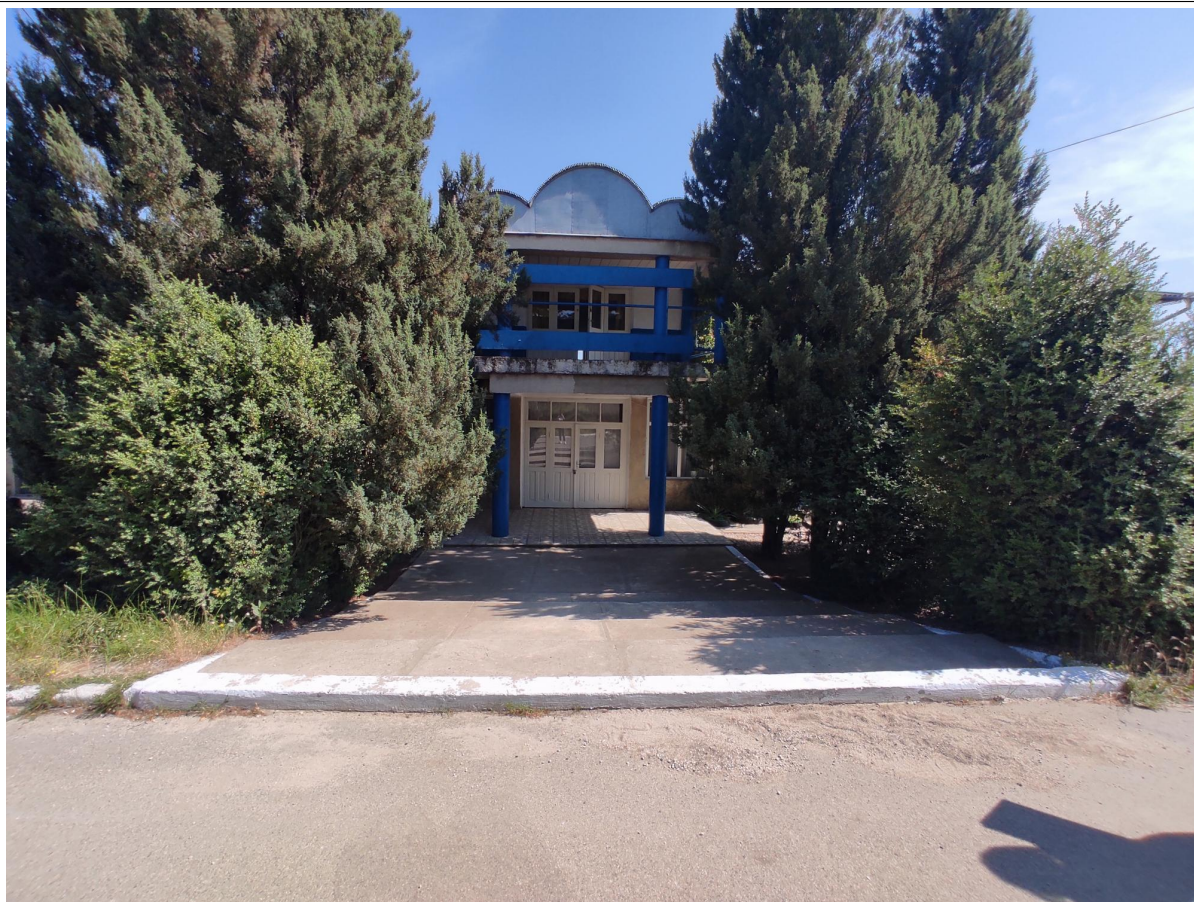
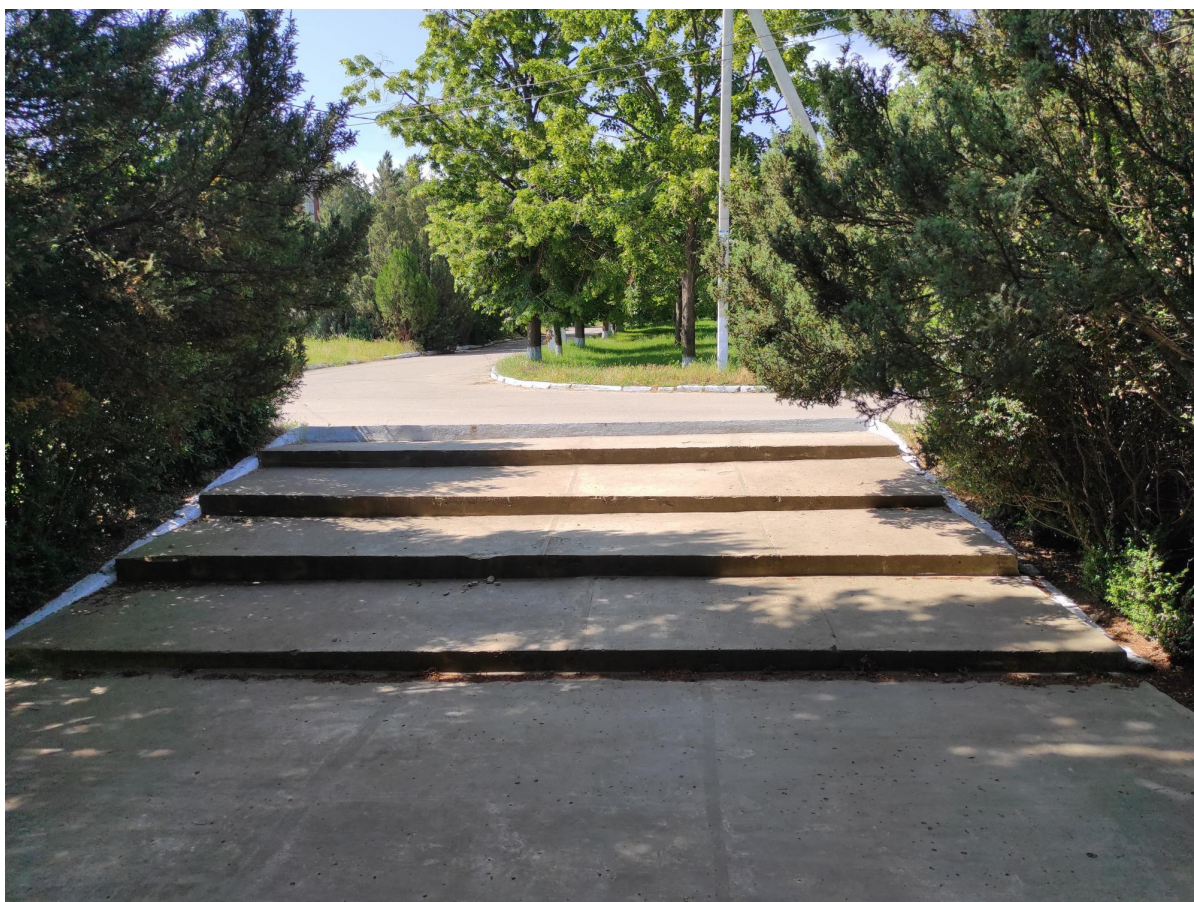
Dublă: 62 cm + 62 cm  
 Standard: lumina ușii duble trebuie să fie de minim 90 cm  
 Ușa mică din cea dublă se deschide

Un prag cu înălțimea: 7 cm  
 Standard: pragul trebuie să fie de maxim 2 cm
