# Formular de evaluare a condițiilor de accesibilitate a clădirilor publice

Data: 30-06-2025

| Categorii | Indicatori | Date colectate |
|---|---|---|
| Instituția: | Muzeu (BESV 27/9) | |

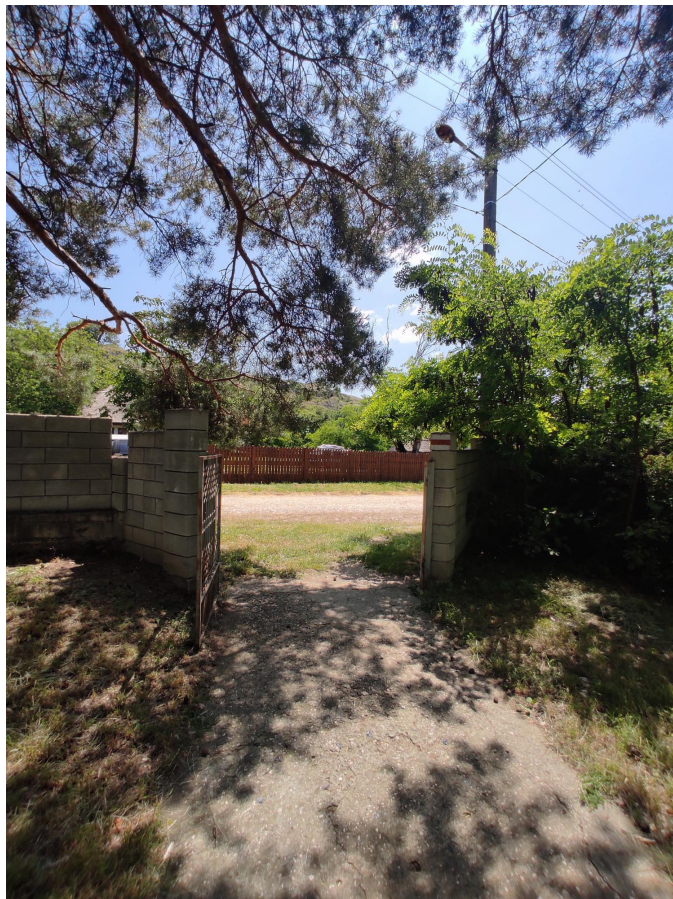
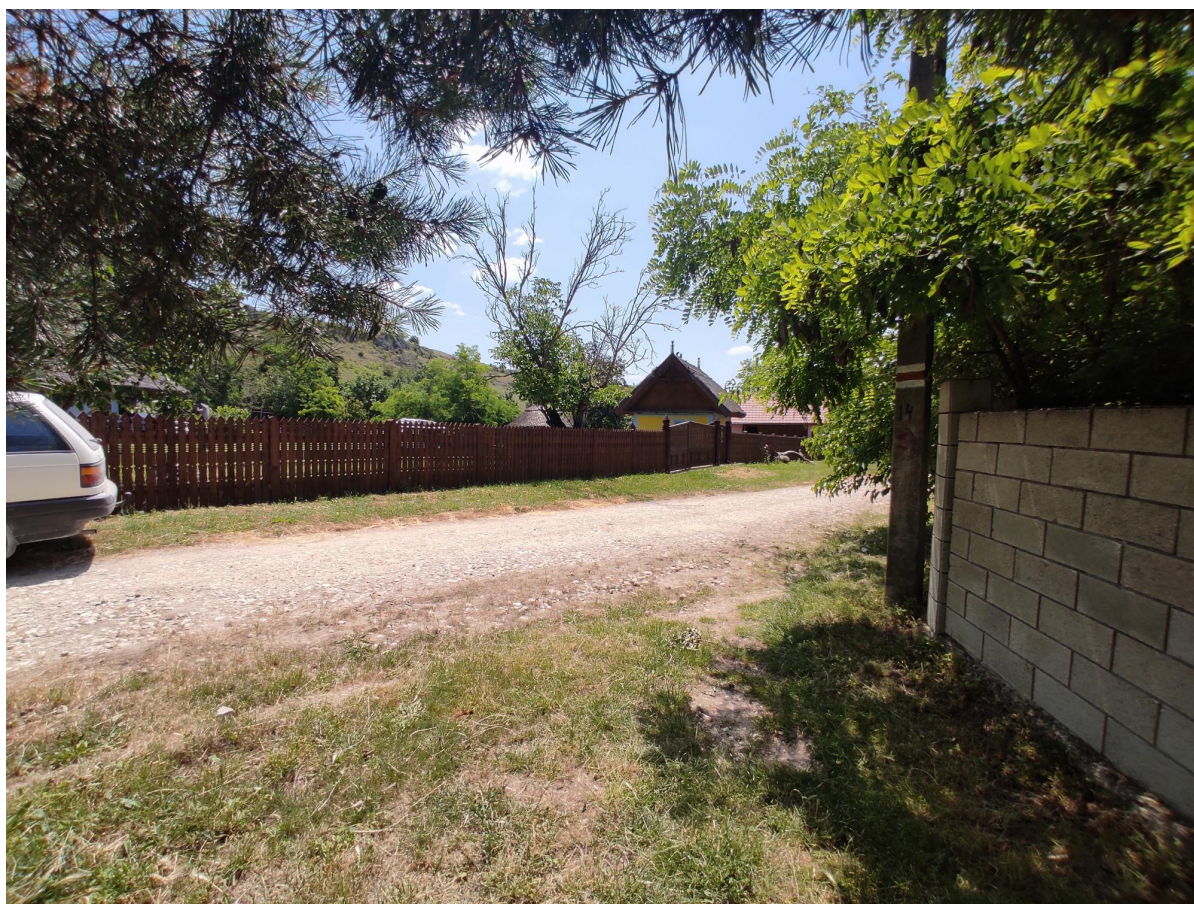
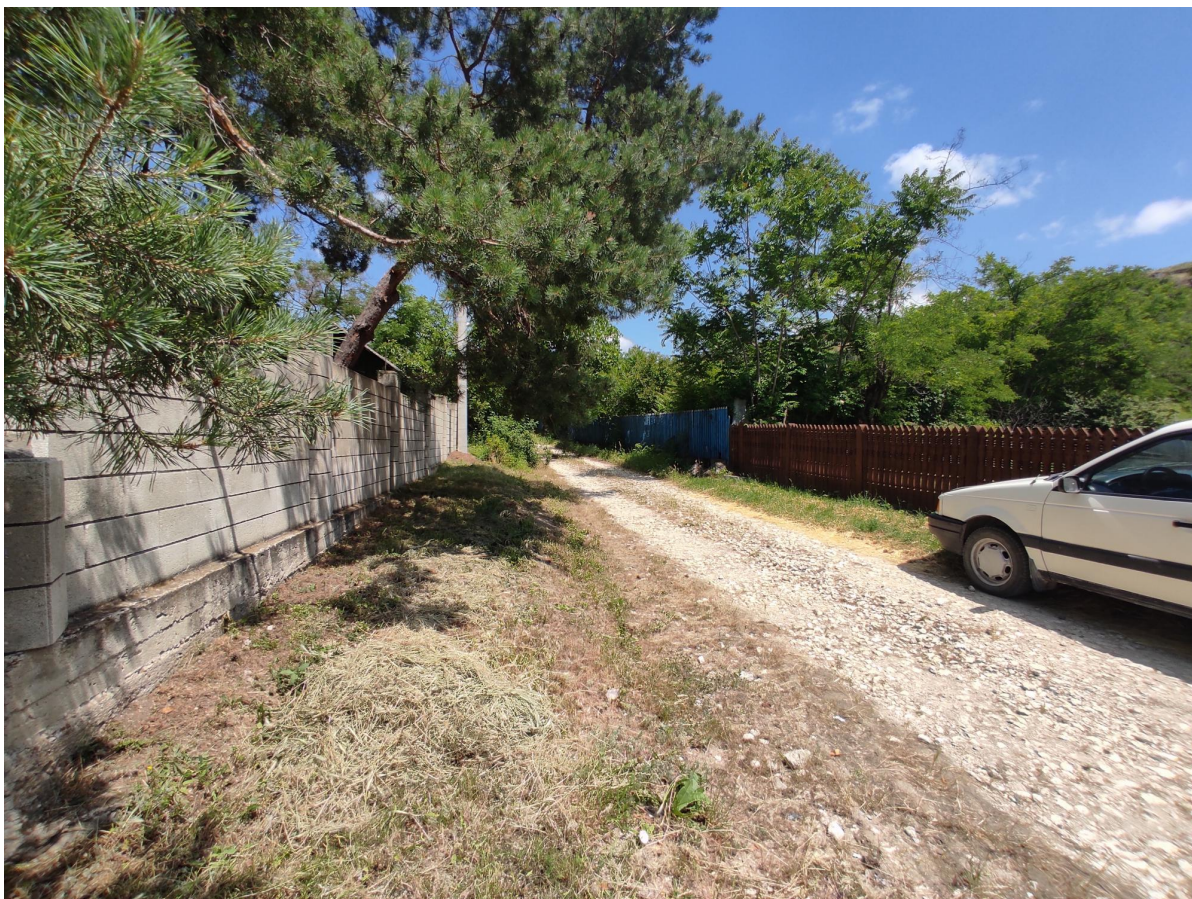
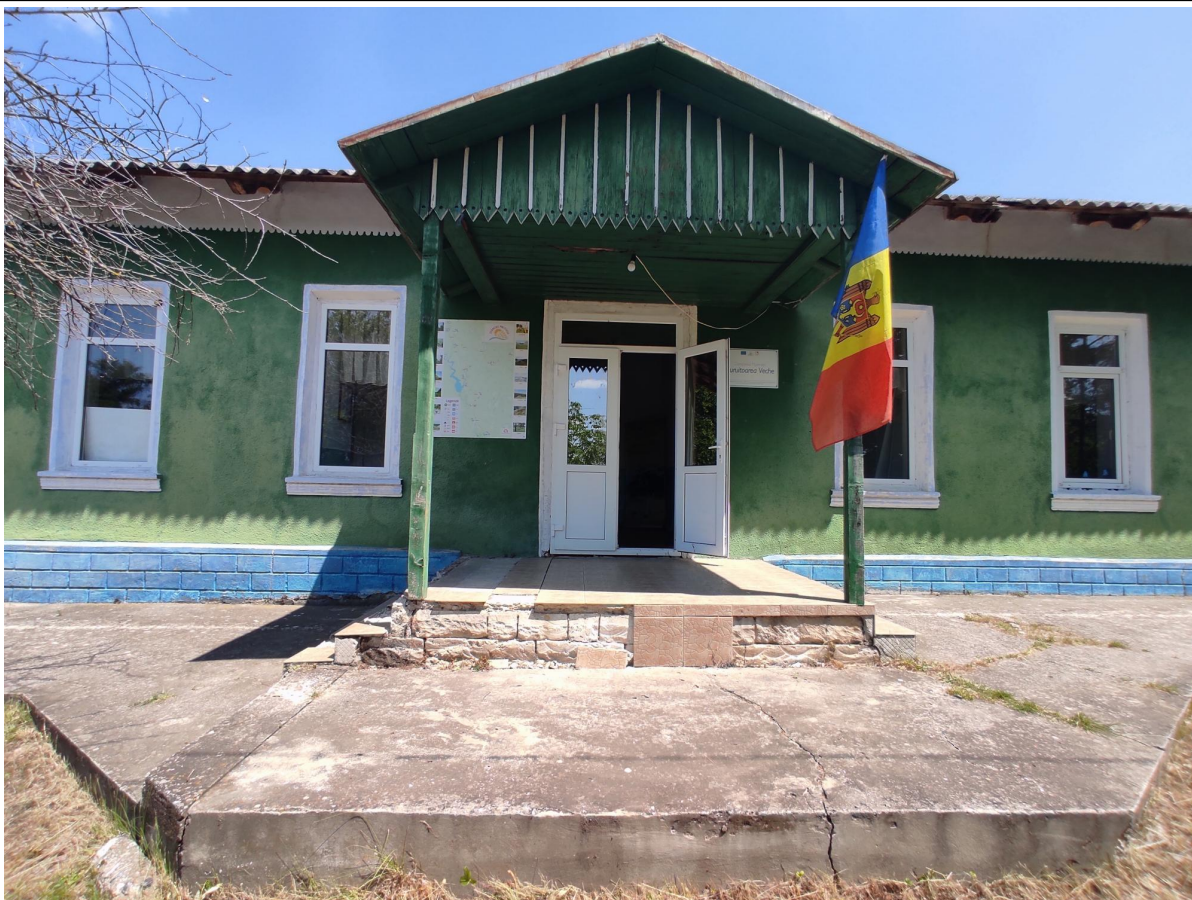
**Galerie - Intrare în clădire**

| Categorii | Indicatori | Date colectate |
|---|---|---|
| | La intrare sunt trepte: | Da, 2 trepte , Înălțime totală a treptelor/scărilor (cm)20 cm |
| | Înălțimea pragului ușii (de la nivelul solului până la nivelul superior al pragului): | 36 cm<br><b>Standard: Se aplica regula de 1:12</b> |
| | Dacă există trepte, sunt semnalate treptele cu elemente contrastante și/sau tactile: | Nu<br><b>Standard: prima și ultima treaptă trebuie semnalate în culori contrastante</b> |

| Dimensiuni ușă de intrare: | Dublă: 62 cm + 58 cm<br><b>Standard: lumina ușii duble trebuie să fie de minim 90 cm</b><br>Ușa mică din cea dublă se deschide |
| Prag ușă de intrare: | Un prag cu înălțimea: 10 cm<br><b>Standard: pragul trebuie să fie de maxim 2 cm</b> |

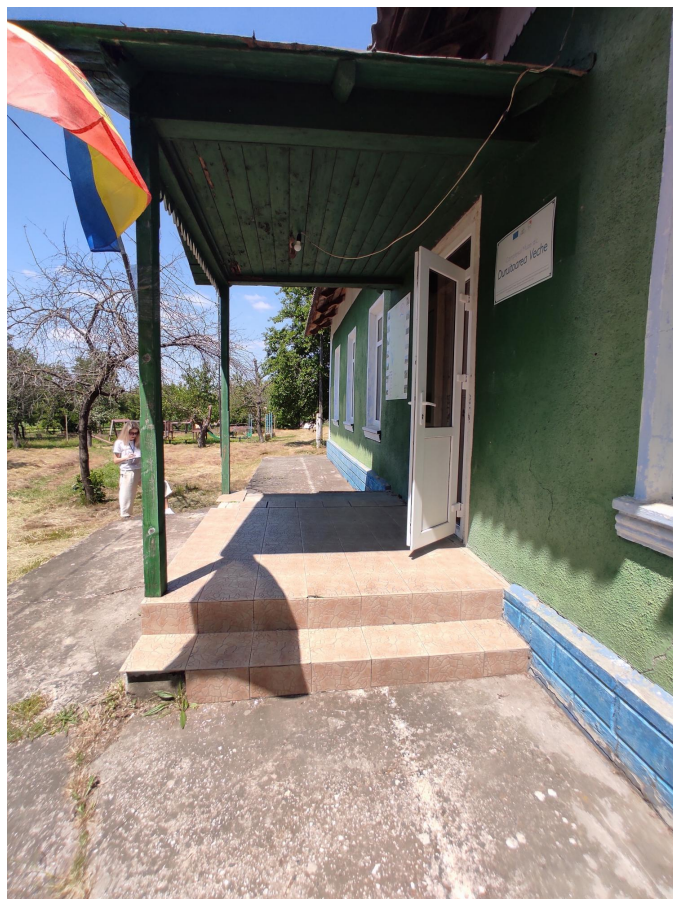
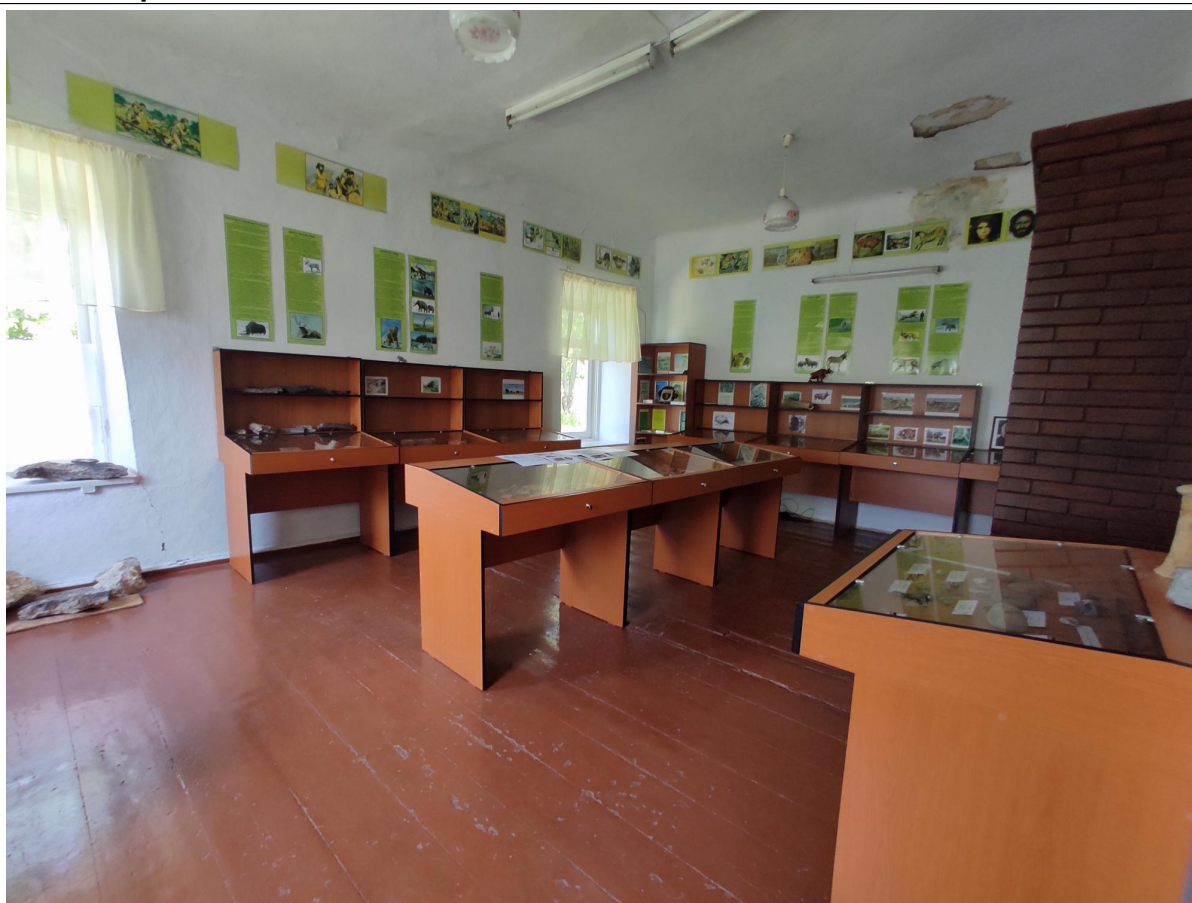
**Galerie - Sala de prestare a serviciului**

În sală este spațiu de manevră pentru un scaun rulant cu diagonala minimă de 140 cm:

Spațiul interior este suficient iluminat:

Culori contrastante pentru sală:
