# Formular de evaluare a condițiilor de accesibilitate a clădirilor publice

| Categorii | Indicatori | Date colectate |
|---|---|---|
| Localitate, raion: | Curchi (Orhei) | |
| Instituția: | BESV - 25/79 (Oficiul Postal) | |

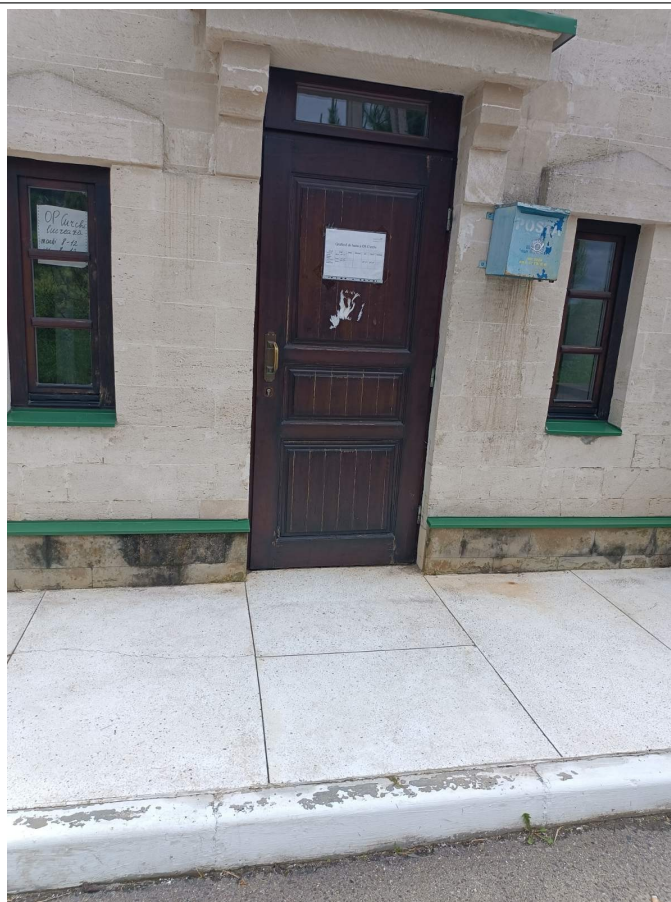
## Galerie - Uși

| Categorii | Indicatori | Date colectate |
|---|---|---|
| | Dimensiuni ușă de intrare: | Simplă: 80 cm<br>Standard: trebuie să fie de minim 90 cm |
| | Prag ușă de intrare: | Un prag cu înălțimea: 4 cm<br>Standard: pragul trebuie să fie de maxim 2 cm |
| | Ușile de la intrare și din interiorul clădirii sunt dotate/marcate corespunzător cu semne contrastante: | Nu<br>Standard: este o diferență de culoare contrastantă (culori închise / culori deschise) între perete și podea |
