# Formular de evaluare a condițiilor de accesibilitate a clădirilor publice

Data: 30-06-2025

| Categorii | Indicatori | Date colectate |
|---|---|---|
| Instituția: | Grădinița (BESV 27/8) | |

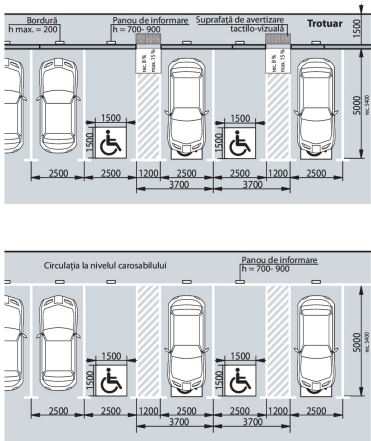
Fig. IV.18 Parcare pe o direcție perpendiculară față de carosabil

Parcare obișnuită:

Nu , nici nu există loc unde poate fi amenajată parcare
