# Formular de evaluare a condițiilor de accesibilitate a clădirilor publice

Data: 30-06-2025

| Categorii | Indicatori | Date colectate |
|---|---|---|
| Localitate, raion: | Zaicani (Riscani) | |
| Instituția: | Casa de Cultură (BESV 27/54) | |

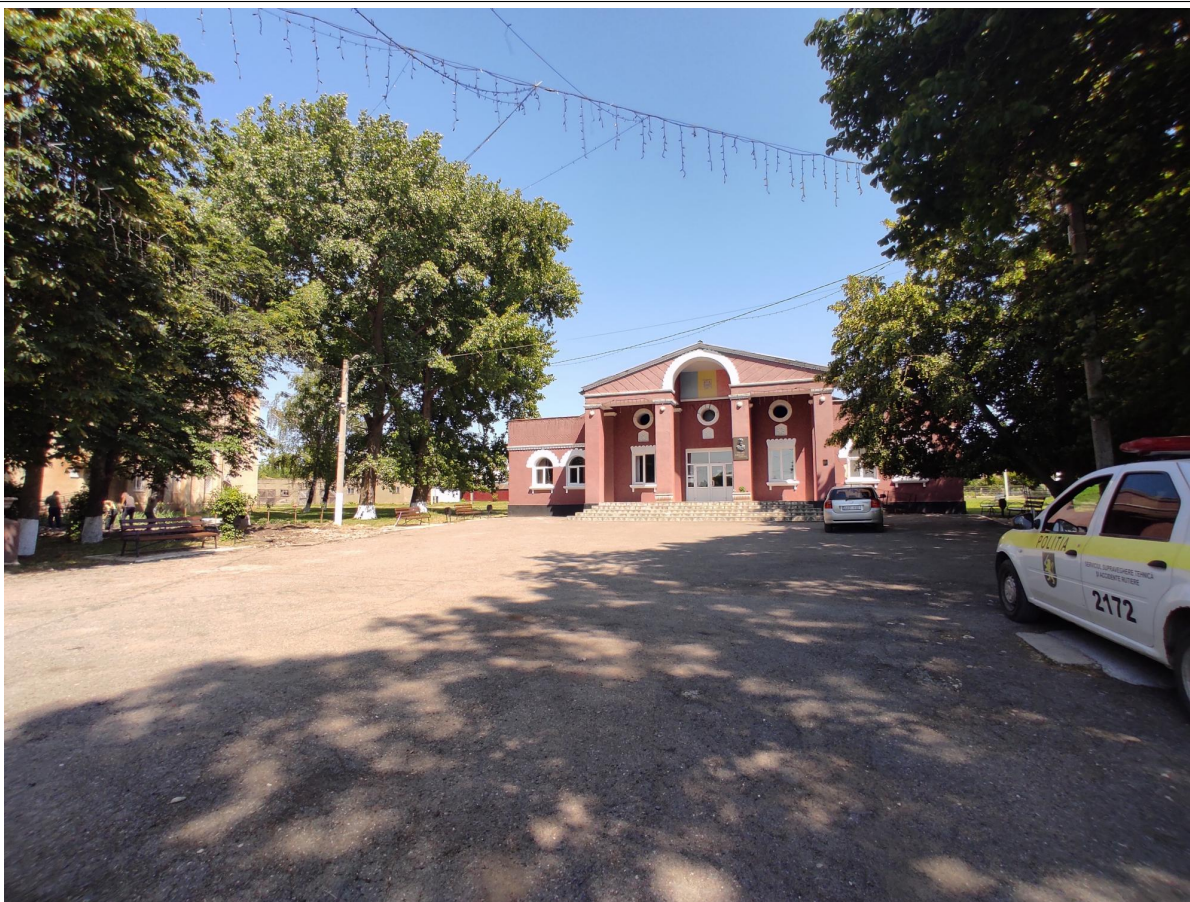
## Galerie - Căi de acces către clădire

| Tip înveliș: | Asfalt + Pavaj |
| Drumurile/Căile de acces sunt: | Calitative |

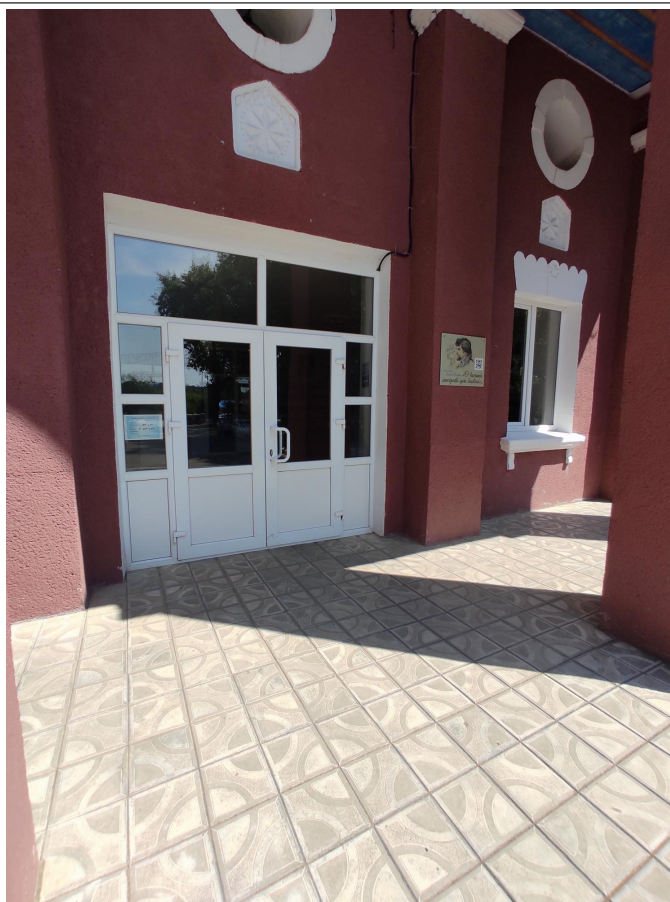
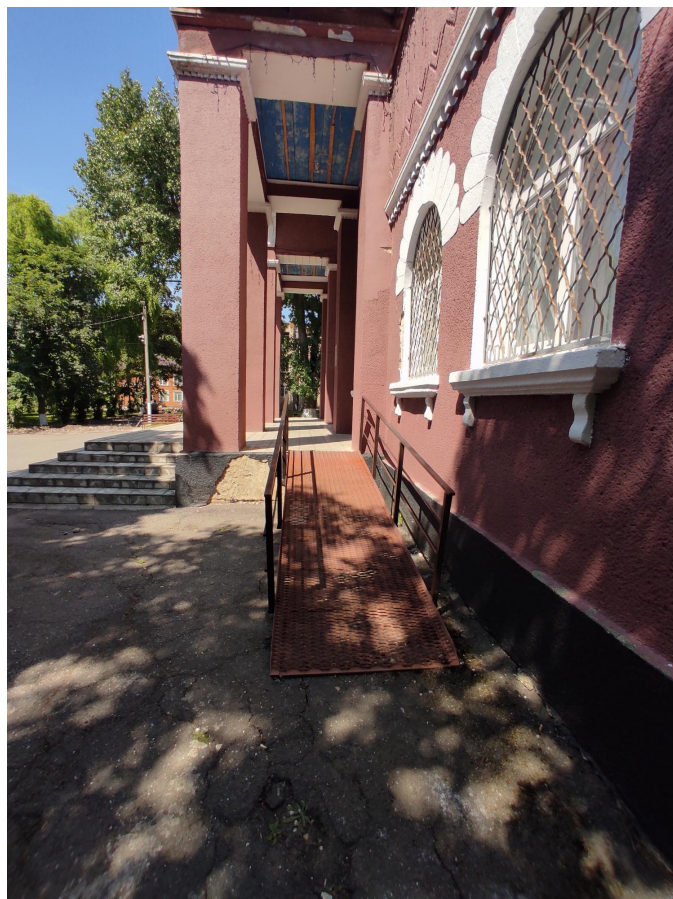
## Galerie - Intrare în clădire

| Categorii | Indicatori | Date colectate |
|---|---|---|
| | La intrare sunt trepte: | Da, 5 trepte , Înălțime totală a treptelor/scărilor (cm)15 cm |
| | Înălțimea pragului ușii (de la nivelul solului până la nivelul superior al pragului): | 72 cm<br>Standard: Se aplica regula de 1:12 |
| | Dacă există trepte, sunt semnalate treptele cu elemente contrastante și/sau tactile: | Nu<br>Standard: prima și ultima treaptă trebuie semnalate în culori contrastante |
| | Există rampă de acces: | Da |
| | Lungimea rampei: | 400 cm |
| | Lățimea rampei: | 100 cm |
| | Sunt bare de suport: | Da<br>Barele sunt pe ambele părți. Barele au un rând.<br>Înălțimea barele de jos: 80. |

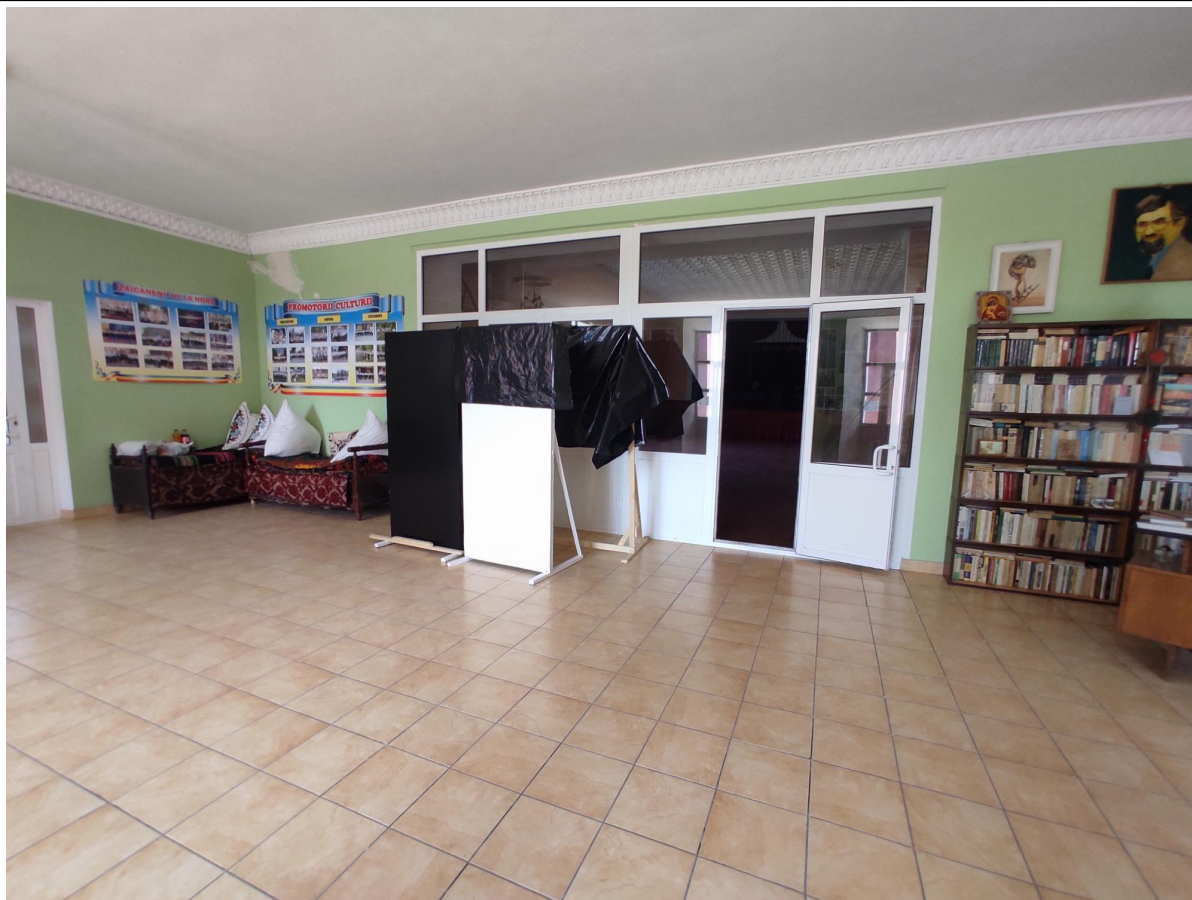
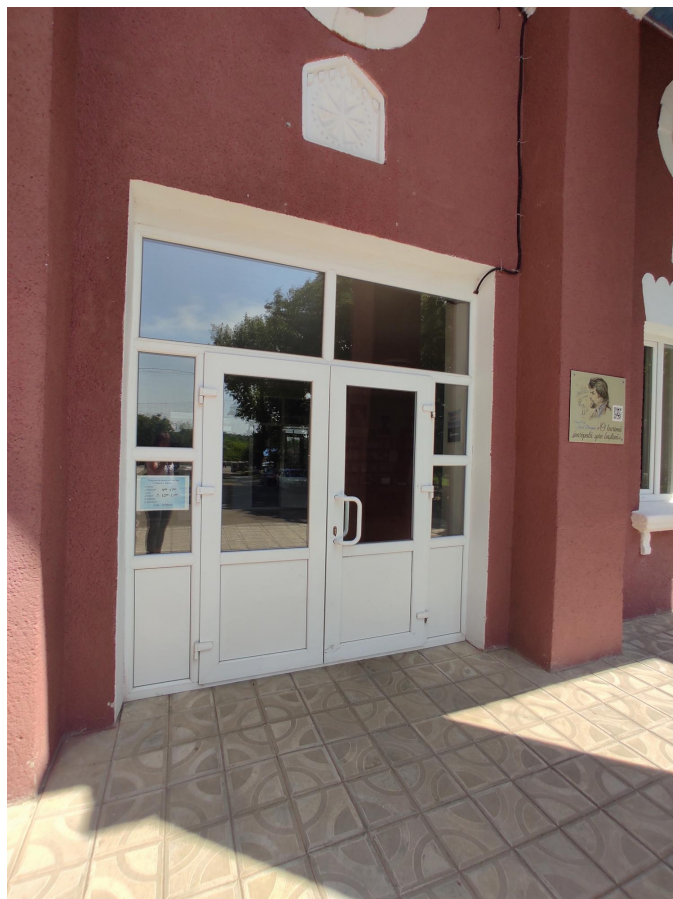
**Galerie - Uși**

| Dimensiuni ușă de intrare: | Dublă: 75 cm + 81 cm<br>Standard: lumina ușii duble trebuie să fie de minim 90 cm<br>Ușa mică din cea dublă se deschide |
| Prag ușă de intrare: | Un prag cu înălțimea: 7 cm<br>Standard: pragul trebuie să fie de maxim 2 cm |
| Praguri de la ușile de interior: | Prag 1 cu înălțimea: 5 cm<br>Standard: pragul trebuie să fie de maxim 2 cm |

| Categorii | Indicatori | Date colectate |
|---|---|---|
| | Ușile de la intrare și din interiorul clădirii sunt dotate/marcate corespunzător cu semne contrastante: | Nu<br>Standard: este o diferență de culoare contrastantă (culori închise / culori deschise) între perete și podea |

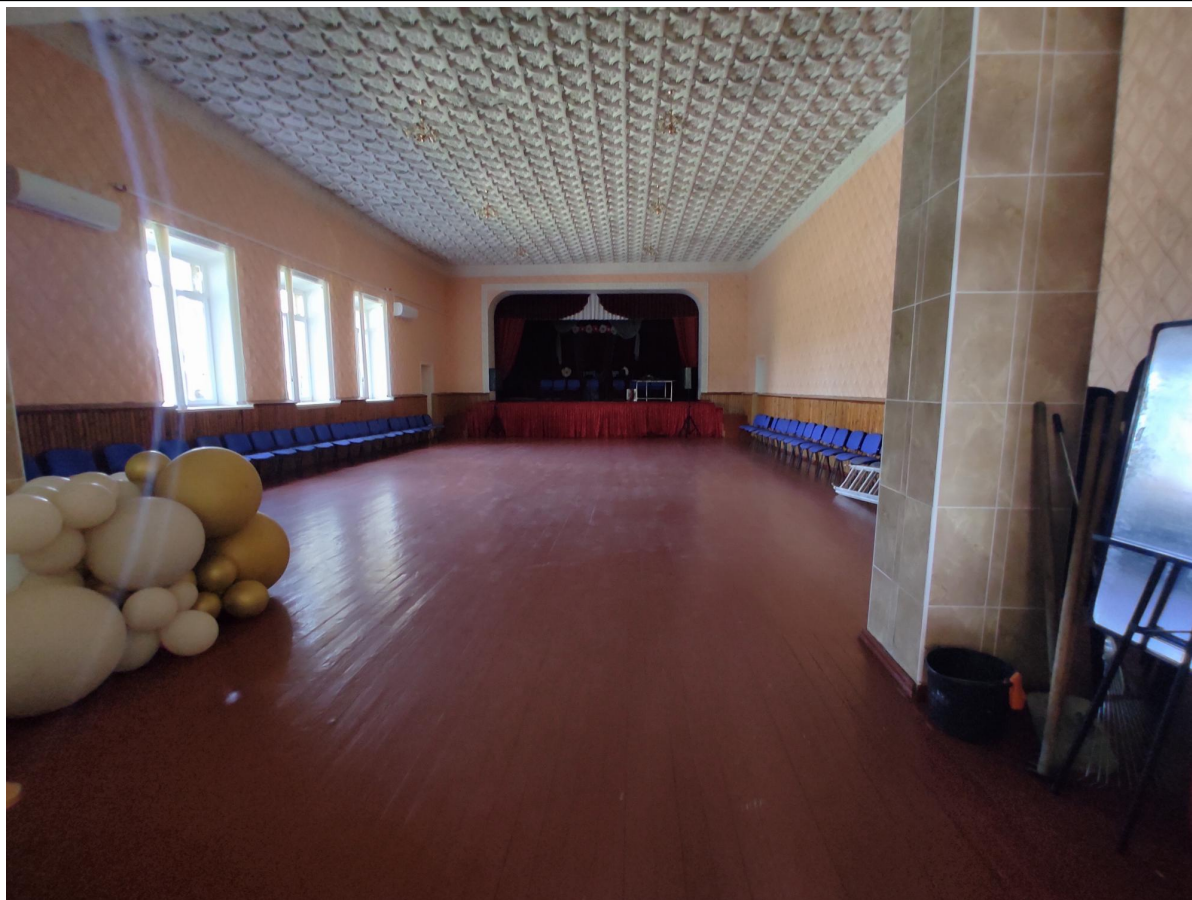
**Galerie - Sala de prestare a serviciului**

| În sală este spațiu de manevră pentru un scaun rulant cu diagonala minimă de 140 cm: | Da |
| Spațiul interior este suficient iluminat: | Da |
| Culori contrastante pentru sală: | Da<br>Standard: este o diferență de culoare contrastantă (culori închise / culori deschise) între perete și podea |
