# Formular de evaluare a condițiilor de accesibilitate a clădirilor publice

| Categorii | Indicatori | Date colectate |
|---|---|---|
| Localitate, raion: | Malaiești (Riscani) | |
| Instituția: | Școala (BESV 27/23) | |

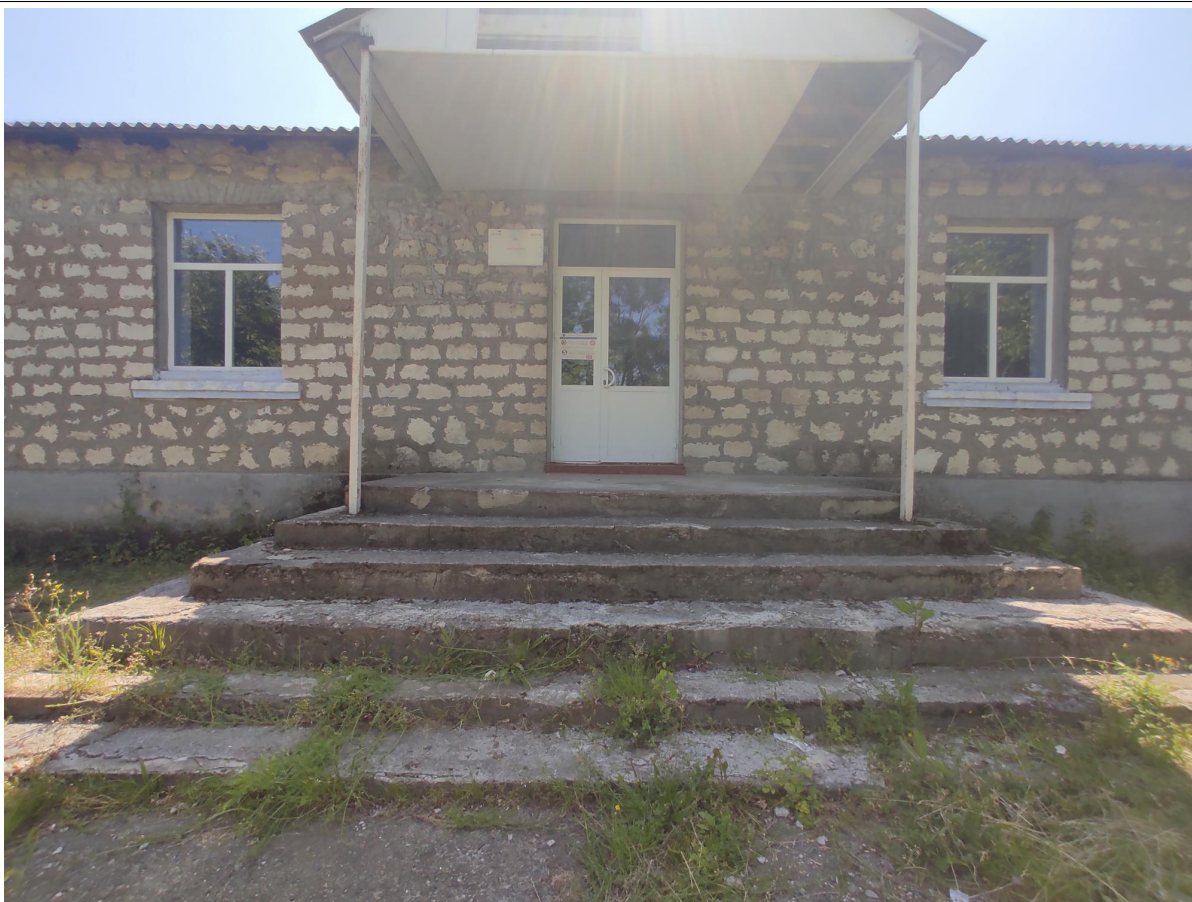
## Galerie - Intrare în clădire

| Categorii | Indicatori | Date colectate |
|---|---|---|
| Intrare în clădire | Intrarea în clădire este la nivelul solului: | Nu |
| | La intrare sunt trepte: | Da, 6 trepte , Înălțime totală a treptelor/scărilor (cm)20 cm |
| | Dacă există trepte, sunt semnalate treptele cu elemente contrastante și/sau tactile: | Nu<br>Standard: prima și ultima treaptă trebuie semnalate în culori contrastante |
| | Există rampă de acces: | Nu |

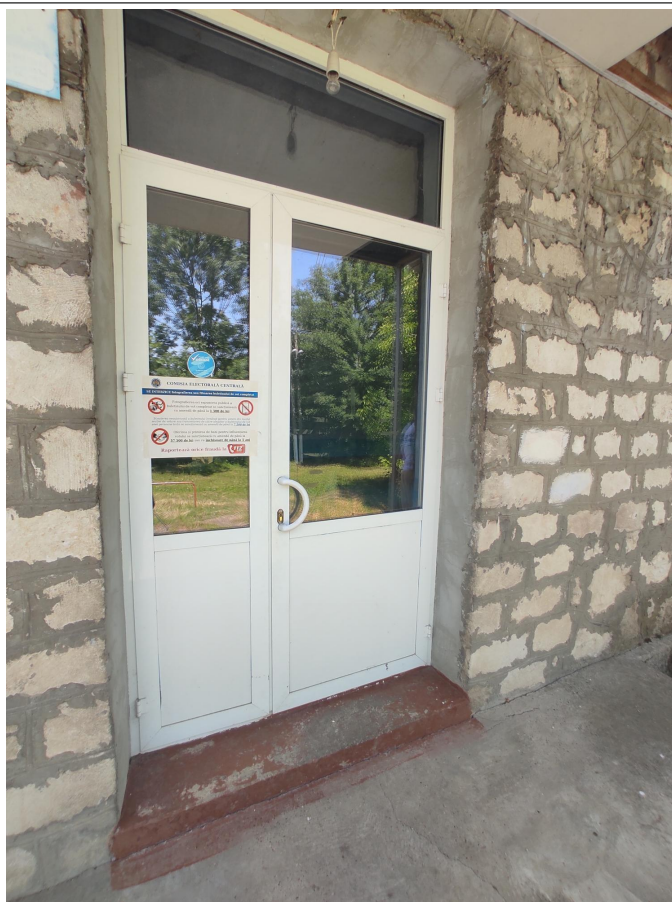
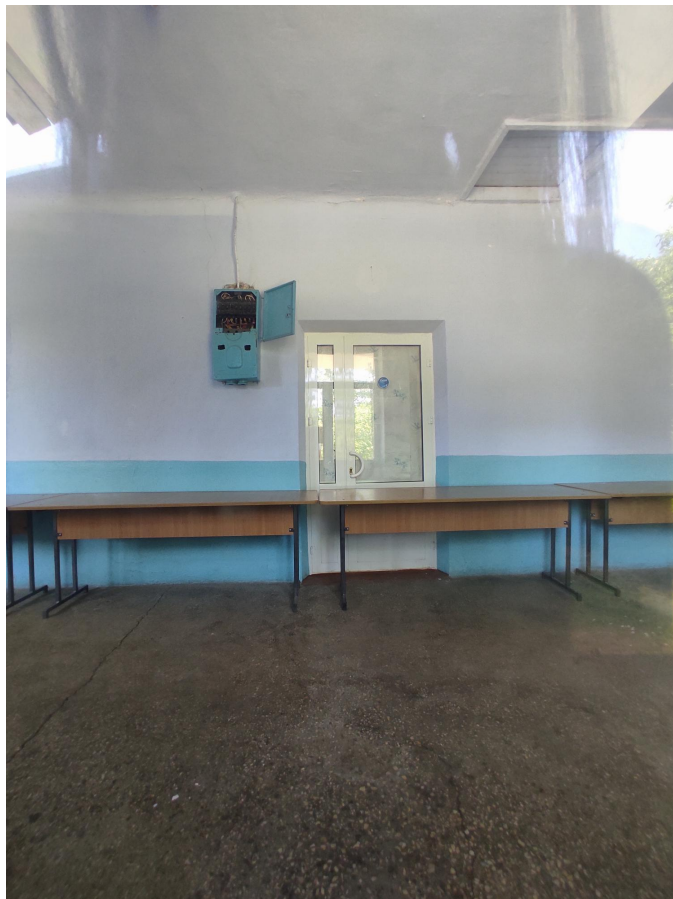
## Galerie - Uși

| Dimensiuni ușă de intrare: | Dublă: 31 cm + 84 cm<br>Standard: lumina ușii duble trebuie să fie de minim 90 cm<br>Ușa mică din cea dublă se deschide |
| Prag ușă de intrare: | Un prag cu înălțimea: 8 cm<br>Standard: pragul trebuie să fie de maxim 2 cm |
| Ușile de la intrare și din interiorul clădirii sunt dotate/marcate corespunzător cu semne contrastante: | Nu<br>Standard: este o diferență de culoare contrastantă (culori închise / culori deschise) între perete și podea |
