# Formular de evaluare a condițiilor de accesibilitate a clădirilor publice

| Categorii | Indicatori | Date colectate |
|---|---|---|
| Localitate, raion: | Mana (Orhei) | |
| Instituția: | BESV - 25/70 (Casa de cultura) | |

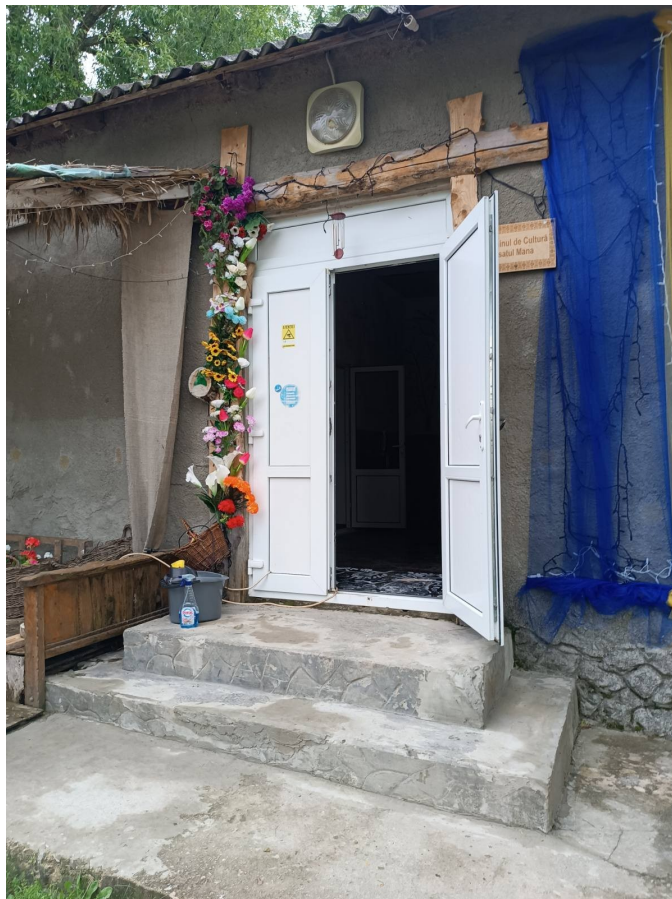
## Galerie - Intrare în clădire

| La intrare sunt trepte: | Da, 2 trepte , Înălțime totală a treptelor/scărilor (cm)25 cm |
| Înălțimea pragului ușii (de la nivelul solului până la nivelul superior al pragului): | 45 cm<br>Standard: Se aplica regula de 1:12 |
| Dacă există trepte, sunt semnalate treptele cu elemente contrastante și/sau tactile: | Nu<br>Standard: prima și ultima treaptă trebuie semnalate în culori contrastante |
| Există rampă de acces: | Nu |

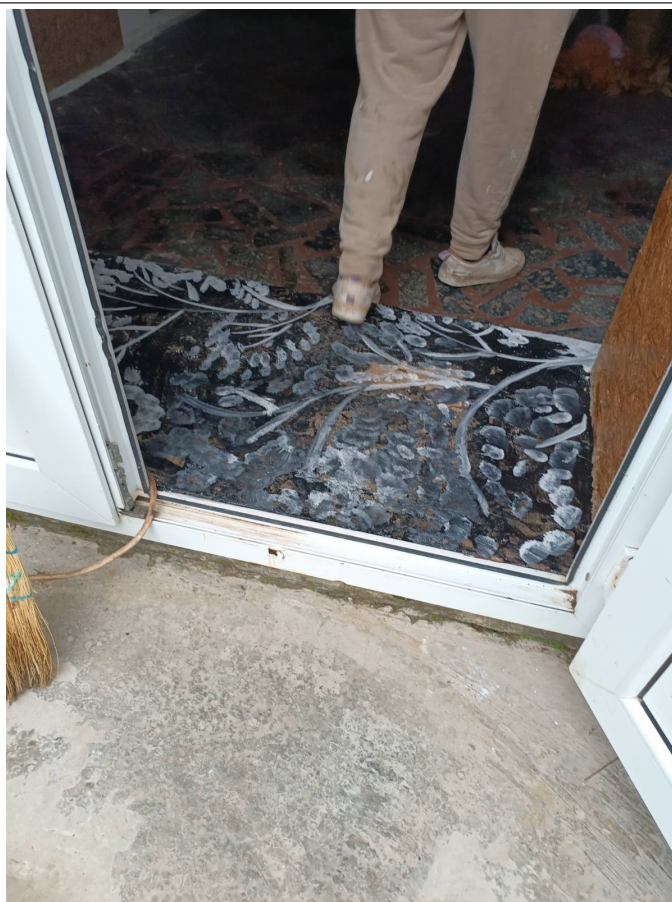
## Galerie - Uși

| Categorii | Indicatori | Date colectate |
|---|---|---|
| | Dimensiuni ușă de intrare: | Dublă: 40 cm + 80 cm<br><b>Standard: lumina ușii duble trebuie să fie de minim 90 cm</b><br>Ușa mică din cea dublă se deschide |
| | Prag ușă de intrare: | Un prag cu înălțimea: 10 cm<br><b>Standard: pragul trebuie să fie de maxim 2 cm</b> |
| | Praguri de la ușile de interior: | Prag 1 cu înălțimea: 4 cm<br><b>Standard: pragul trebuie să fie de maxim 2 cm</b> |
| | Ușile de la intrare și din interiorul clădirii sunt dotate/marcate corespunzător cu semne contrastante: | Nu<br><b>Standard: este o diferență de culoare contrastantă (culori închise / culori deschise) între perete și podea</b> |
