# Formular de evaluare a condițiilor de accesibilitate a clădirilor publice

Data: 01-07-2025

| Categorii | Indicatori | Date colectate |
|---|---|---|
| Instituția: | Casa de Cultură (BESV 27/26) | |

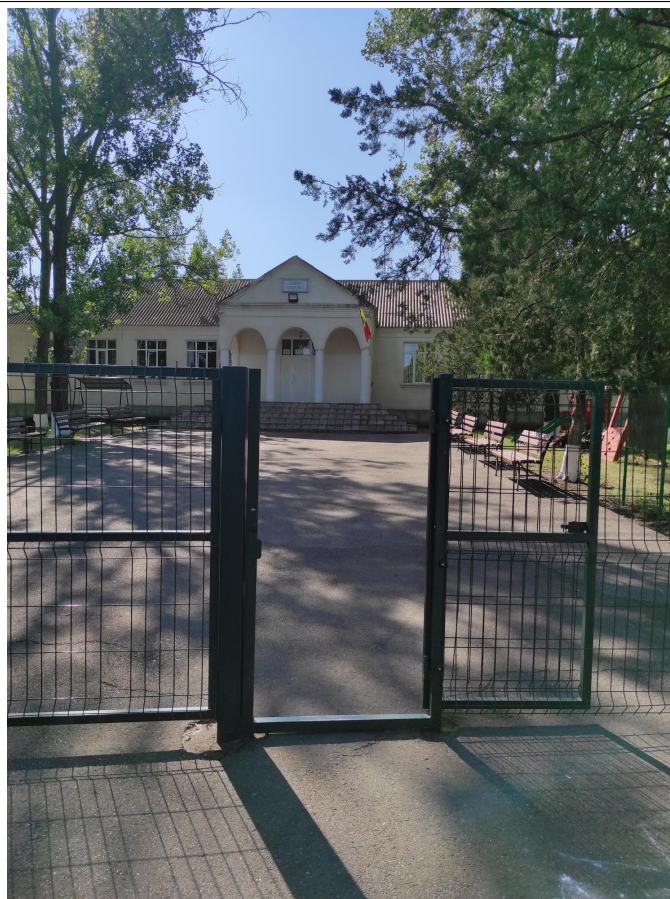
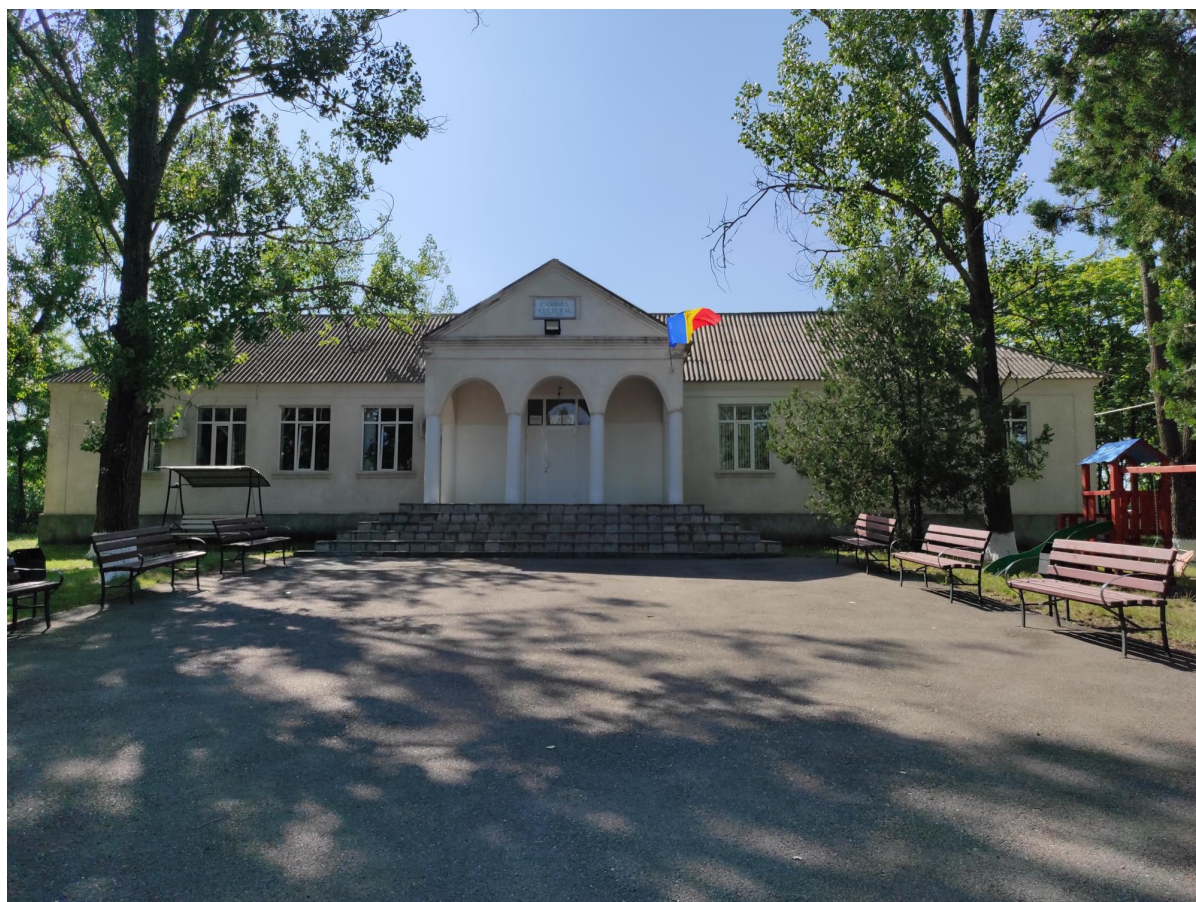
## Galerie - Intrare în clădire

| Categorii | Indicatori | Date colectate |
|---|---|---|
| Intrare în clădire | Intrarea în clădire este la nivelul solului: | Nu |
| | La intrare sunt trepte: | Da, 6 trepte , Înălțime totală a treptelor/scărilor (cm)20 cm |
| | Dacă există trepte, sunt semnalate treptele cu elemente contrastante și/sau tactile: | Nu<br>Standard: prima și ultima treaptă trebuie semnalate în culori contrastante |
| | Există rampă de acces: | Nu |

| Categorii | Indicatori | Date colectate |
|---|---|---|
| | Înălțimea pragului ușii (de la nivelul solului până la nivelul superior al pragului): | 96 cm<br>! Pentru h - până în 20 cm – se aplica regula de 1:10<br>! La fiecare 9 m de cm x 140 cm |

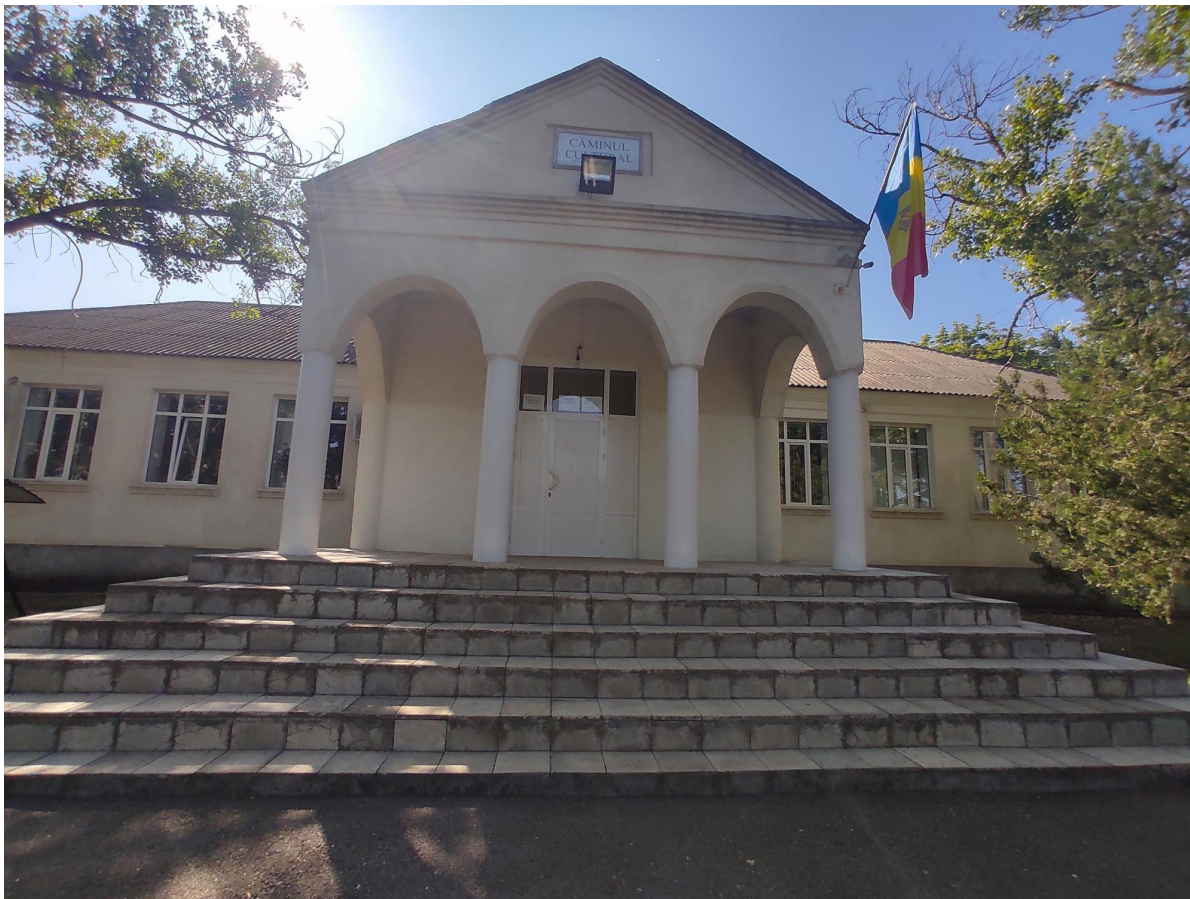
## Galerie - Uși

| Categorii | Indicatori | Date colectate |
|---|---|---|
| | Dimensiuni ușă de intrare: | Dublă: 46 cm + 75 cm<br>Standard: lumina ușii duble trebuie să fie de minim 90 cm<br>Ușa mică din cea dublă se deschide |
| | Praguri de la ușile de interior: | Prag 1 cu înălțimea: 2 cm<br>Standard: pragul trebuie să fie de maxim 2 cm |
| | Ușile de la intrare și din interiorul clădirii sunt dotate/marcate corespunzător cu semne contrastante: | Nu<br>Standard: este o diferență de culoare contrastantă (culori închise / culori deschise) între perete și podea |

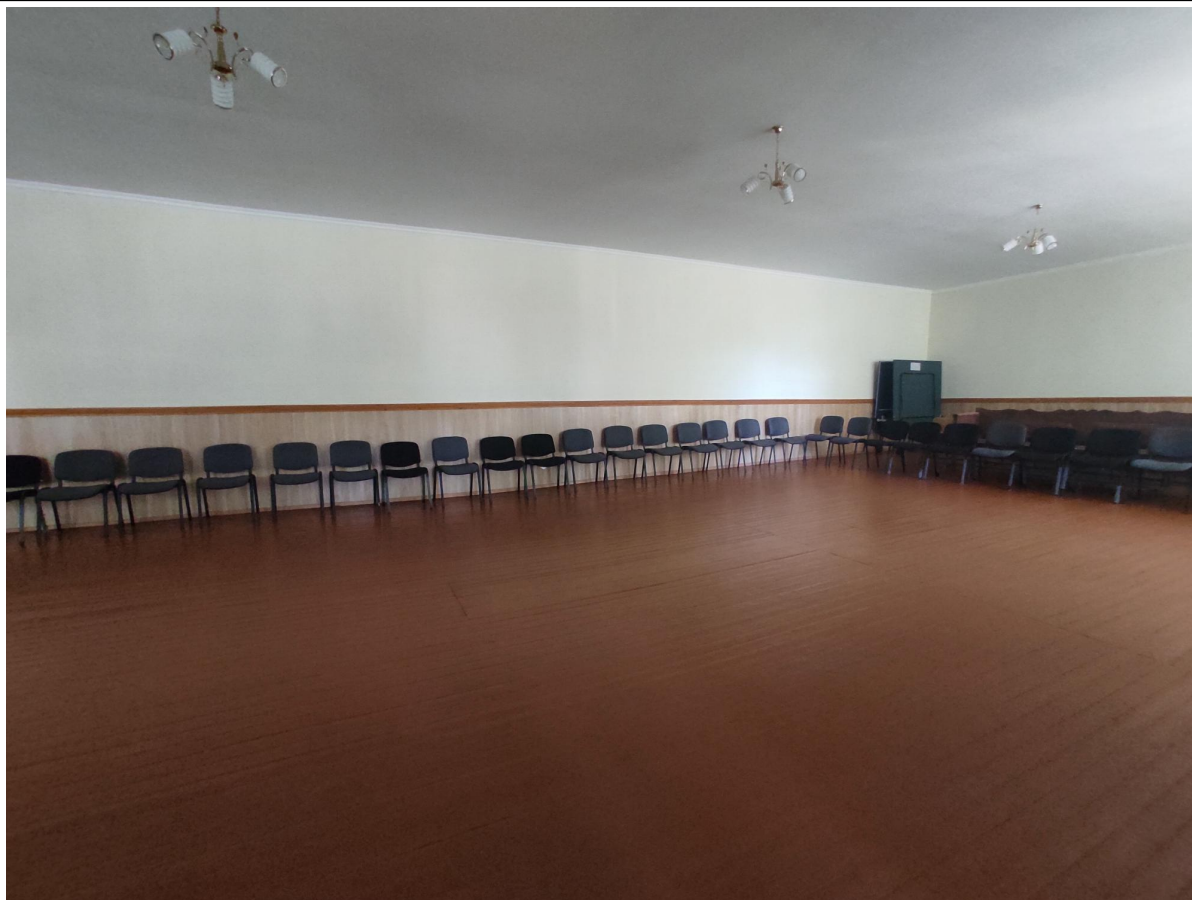
**Galerie - Sala de prestare a serviciului**

În sală este spațiu de manevră pentru un scaun rulant cu diagonala minimă de 140 cm:

Spațiul interior este suficient iluminat:

Culori contrastante pentru sală:
