# Formular de evaluare a condițiilor de accesibilitate a clădirilor publice

| Categorii | Indicatori | Date colectate |
|---|---|---|
| Localitate, raion: | Dumeni (Riscani) | |
| Instituția: | Casa de Cultură (BESV 27/21) | |

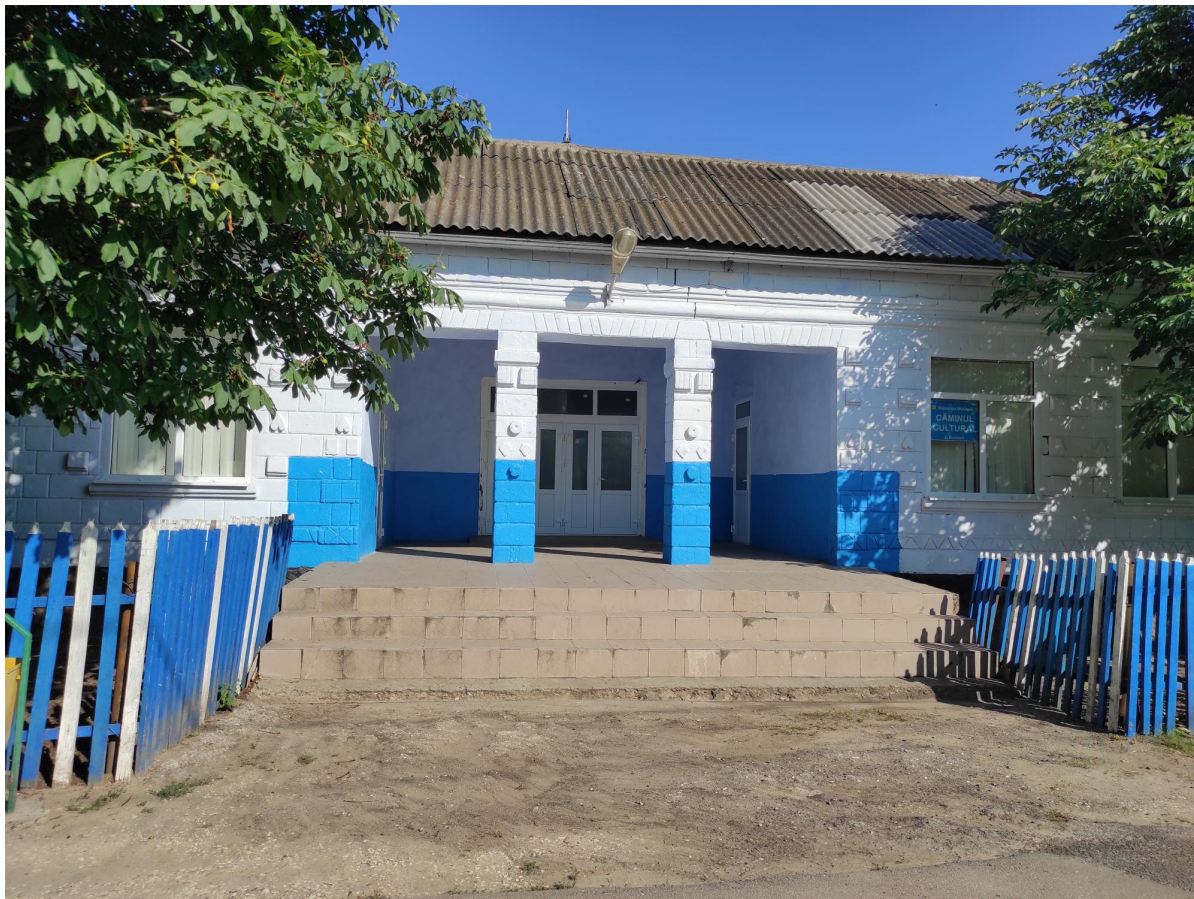
## Galerie - Căi de acces către clădire

| Tip înveliș: | Asfalt |
| Drumurile/Căile de acces sunt: | Cu fisuri / gropi |

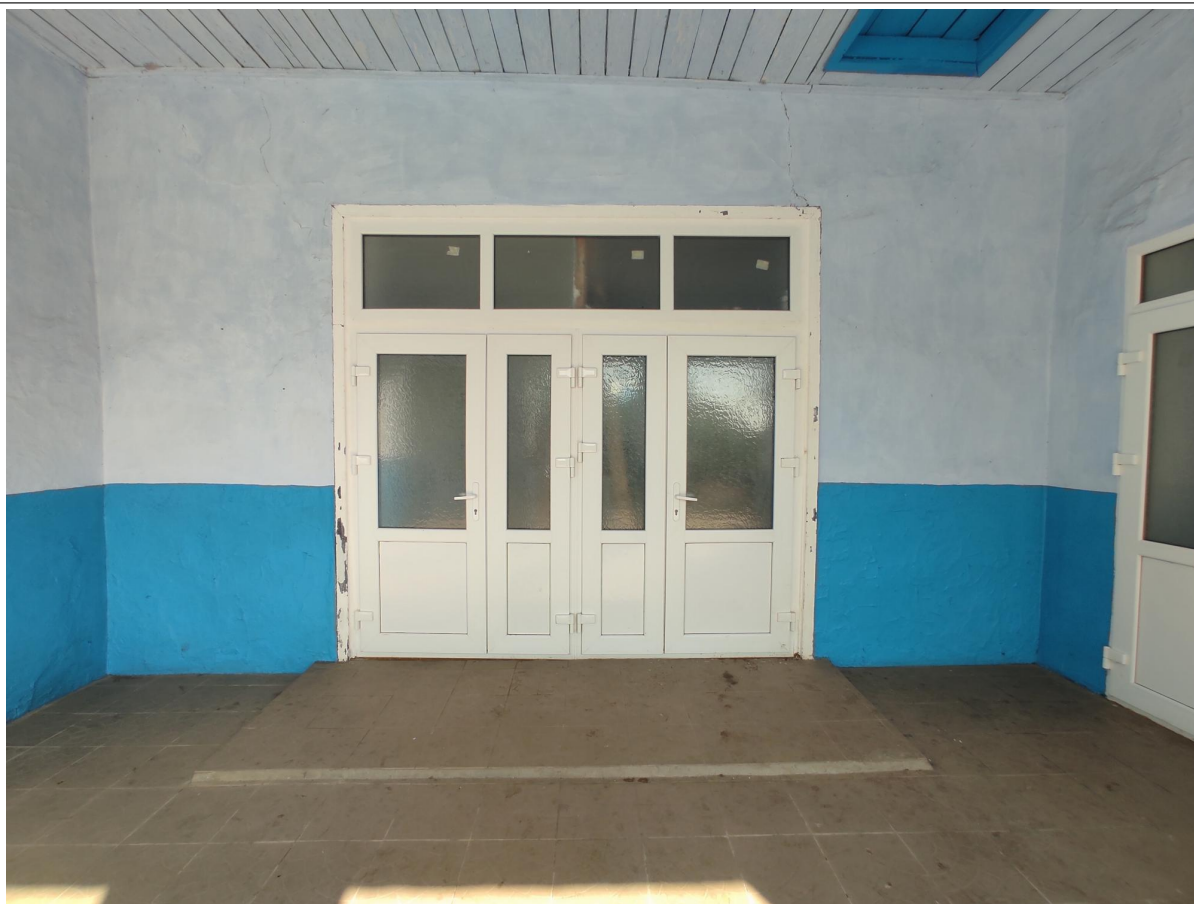
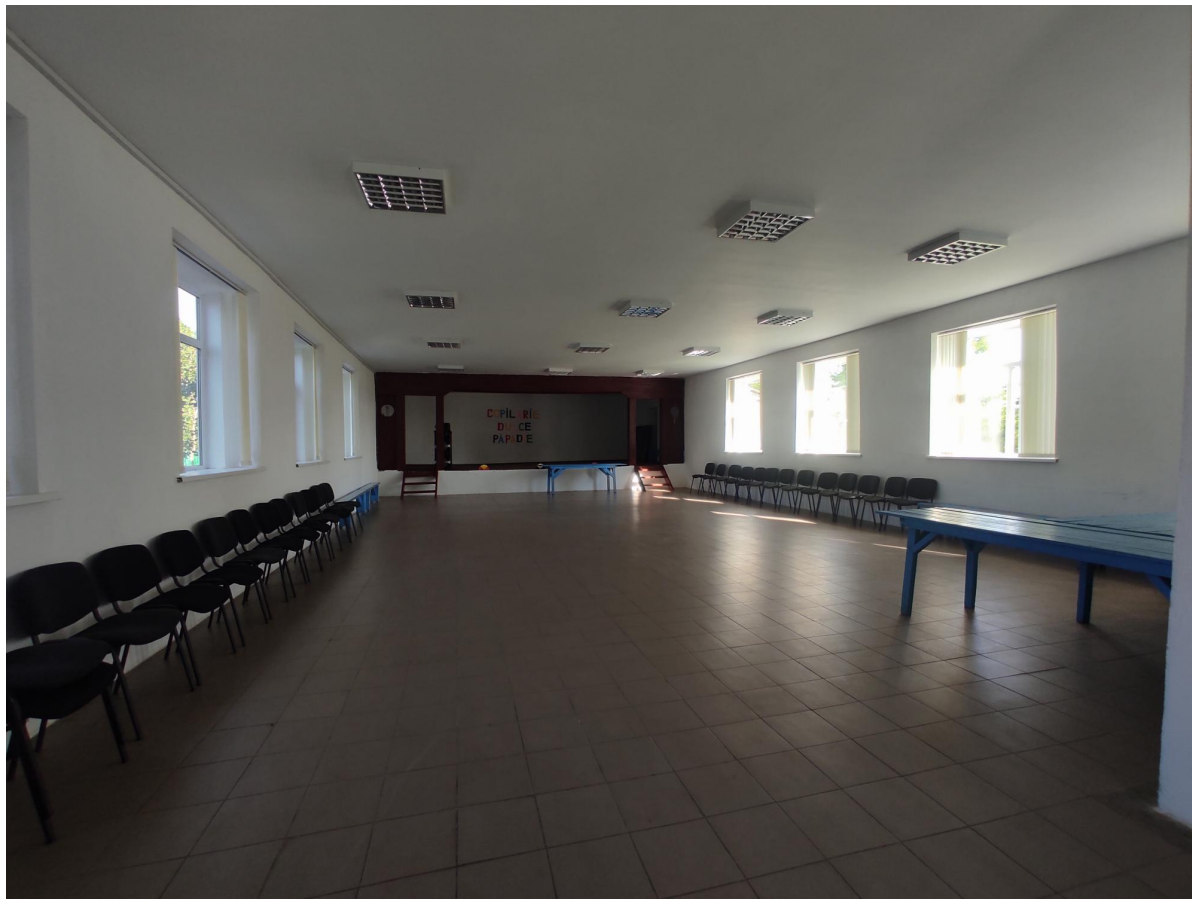
## Galerie - Intrare în clădire

| Categorii | Indicatori | Date colectate |
|---|---|---|
| Intrare în clădire | Intrarea în clădire este la nivelul solului: | Nu |
| | La intrare sunt trepte: | Da, 4 trepte , Înălțime totală a treptelor/scărilor (cm)20 cm |
| | Înălțimea pragului ușii (de la nivelul solului până la nivelul superior al pragului): | 66 cm<br>Standard: Se aplica regula de 1:12 |
| | Dacă există trepte, sunt semnalate treptele cu elemente contrastante și/sau tactile: | Nu<br>Standard: prima și ultima treaptă trebuie semnalate în culori contrastante |
| | Există rampă de acces: | Nu |
