# Formular de evaluare a condițiilor de accesibilitate a clădirilor publice

| Categorii | Indicatori | Date colectate |
|---|---|---|
| Localitate, raion: | Duruitoarea noua (Riscani) | |
| Instituția: | Casa de Cultură (BESV 27/20) | |

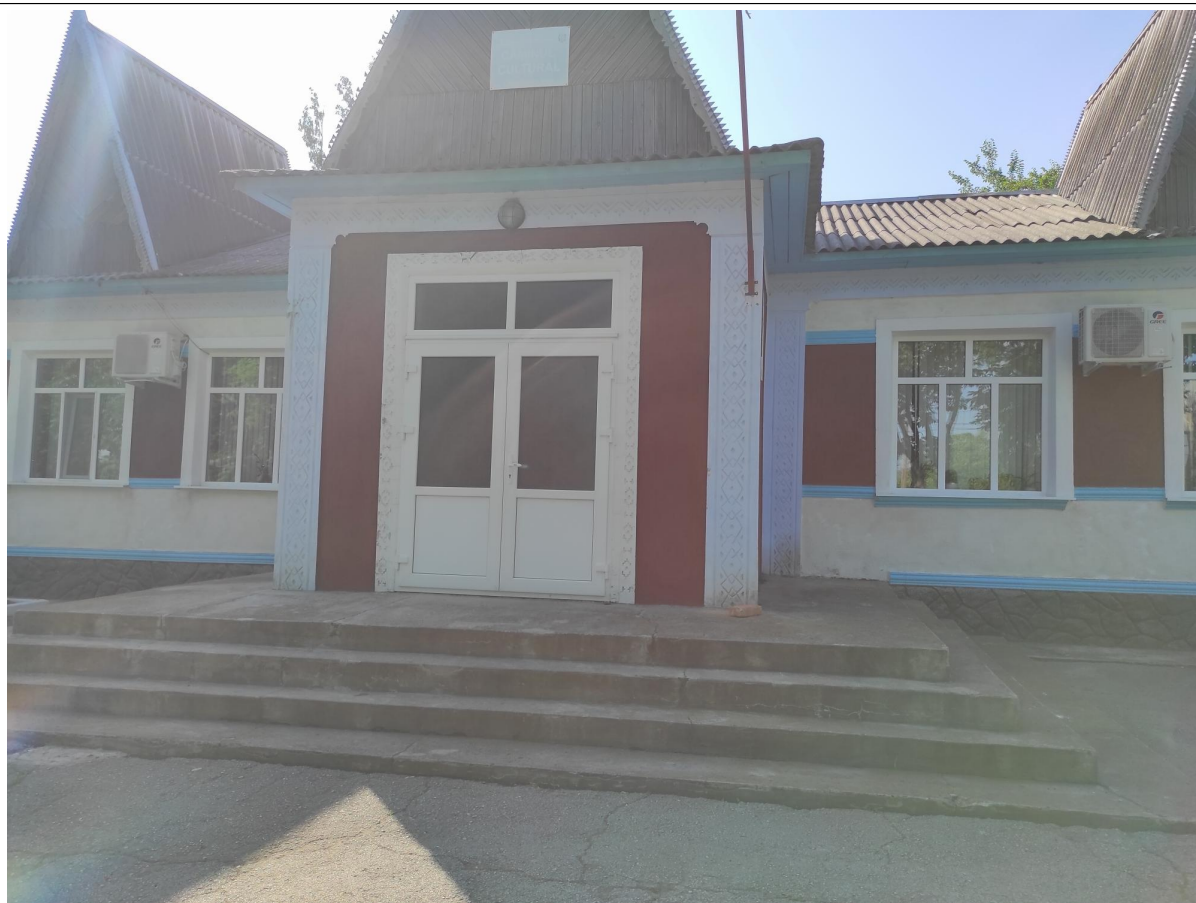
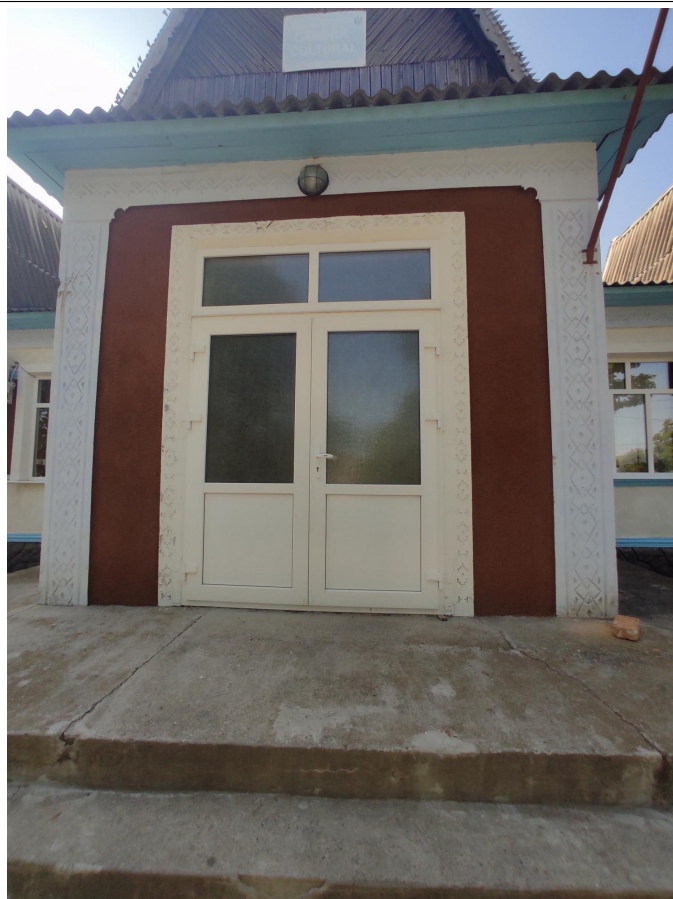
**Galerie - Intrare în clădire**

| Categorii | Indicatori | Date colectate |
|---|---|---|
| | La intrare sunt trepte: | Da, 4 trepte , Înălțime totală a treptelor/scărilor (cm)15 cm |
| | Înălțimea pragului ușii (de la nivelul solului până la nivelul superior al pragului): | 55 cm<br>Standard: Se aplica regula de 1:12 |
| | Dacă există trepte, sunt semnalate treptele cu elemente contrastante și/sau tactile: | Nu<br>Standard: prima și ultima treaptă trebuie semnalate în culori contrastante |
| | Există rampă de acces: | Nu |

| Prag ușă de intrare: | Un prag cu înălțimea: 7 cm<br>Standard: pragul trebuie să fie de maxim 2 cm |
