# Formular de evaluare a condițiilor de accesibilitate a clădirilor publice

| Categorii | Indicatori | Date colectate |
|---|---|---|
| Adresa, strada, nr.: | s. Grinăuți (BESV 27/24) | |
| Instituția: | Gimnaziul Spiridon Vangheli | |

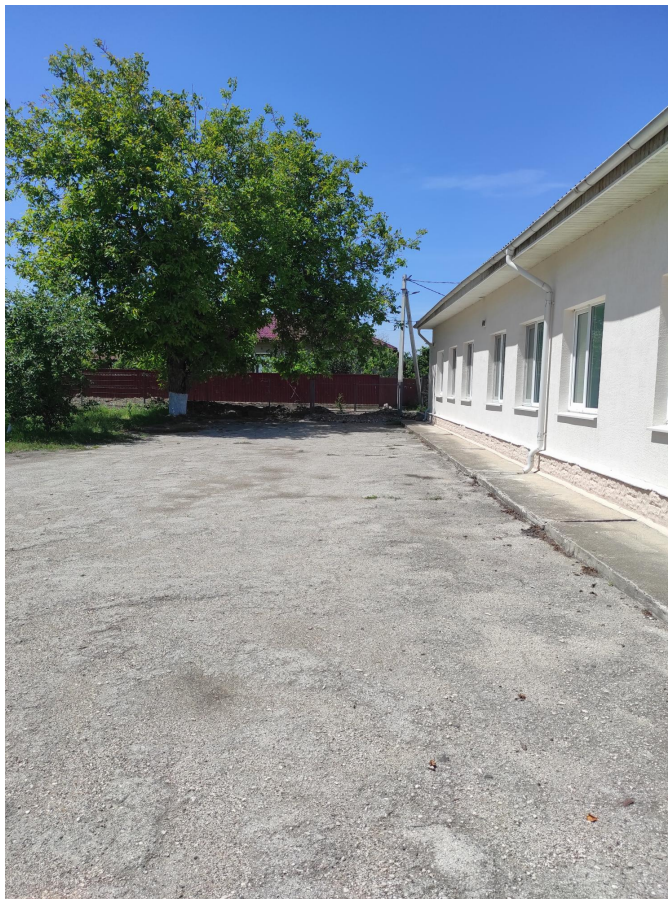
## Galerie - Căi de acces către clădire

| Tip înveliș: | Asfalt |
| Drumurile/Căile de acces sunt: | Calitative |
| Trotuare: | Nu |

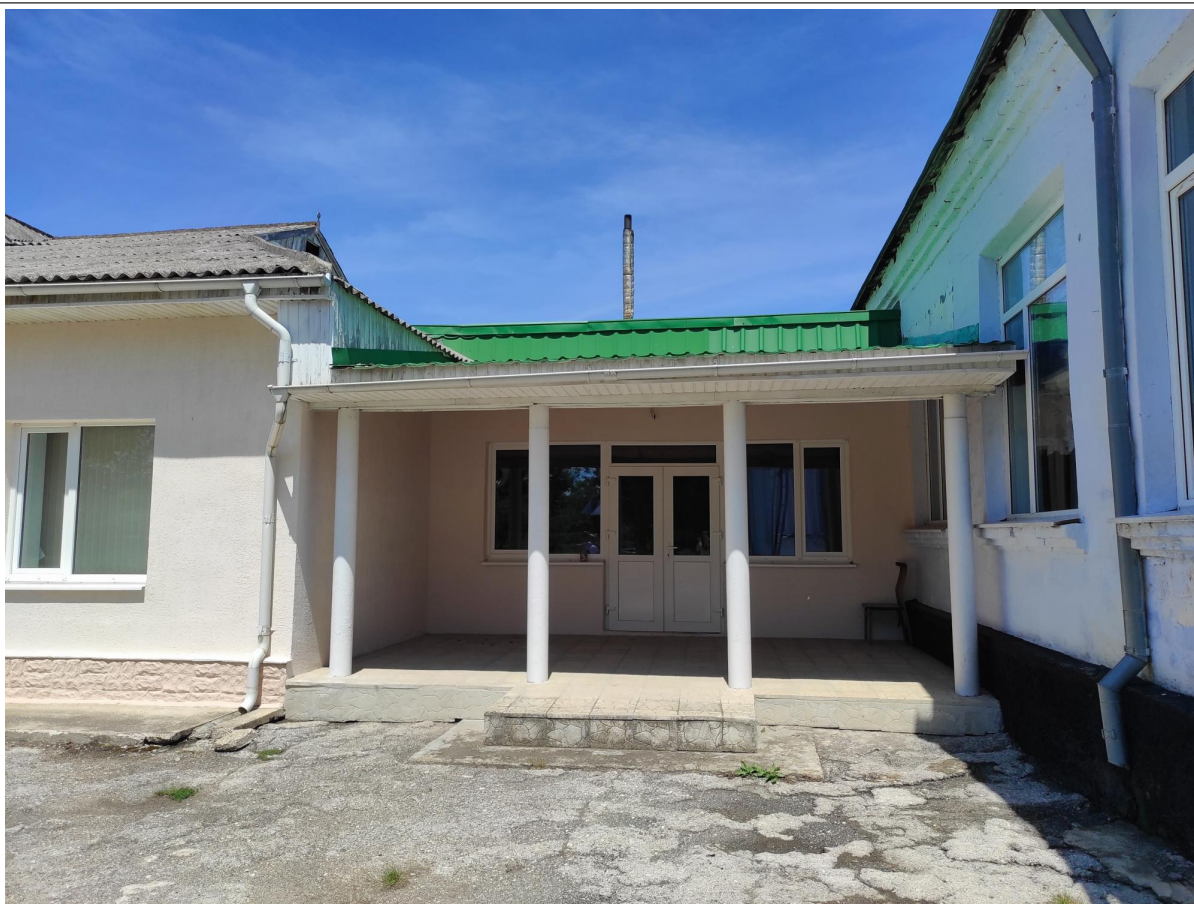
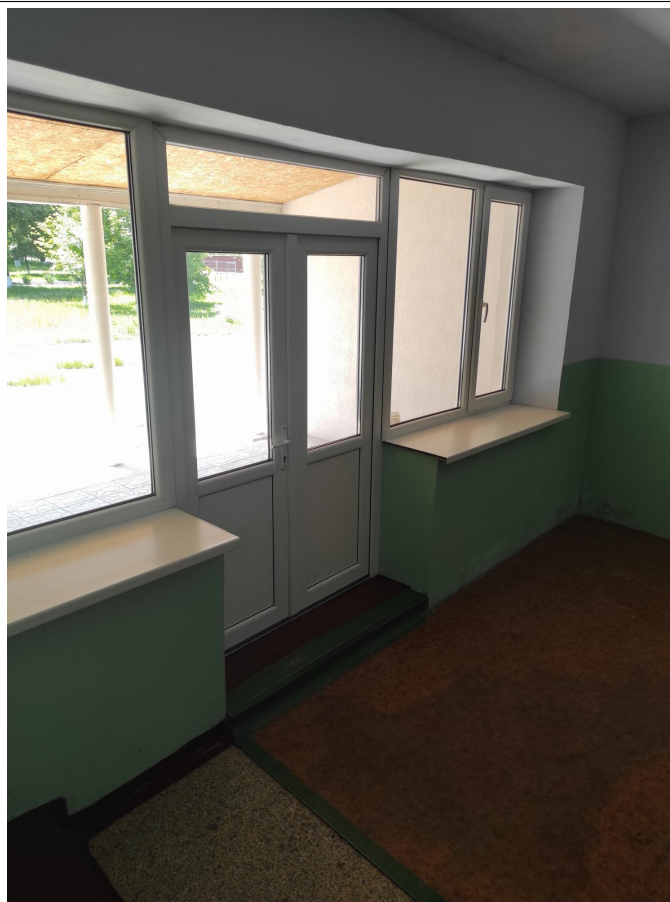
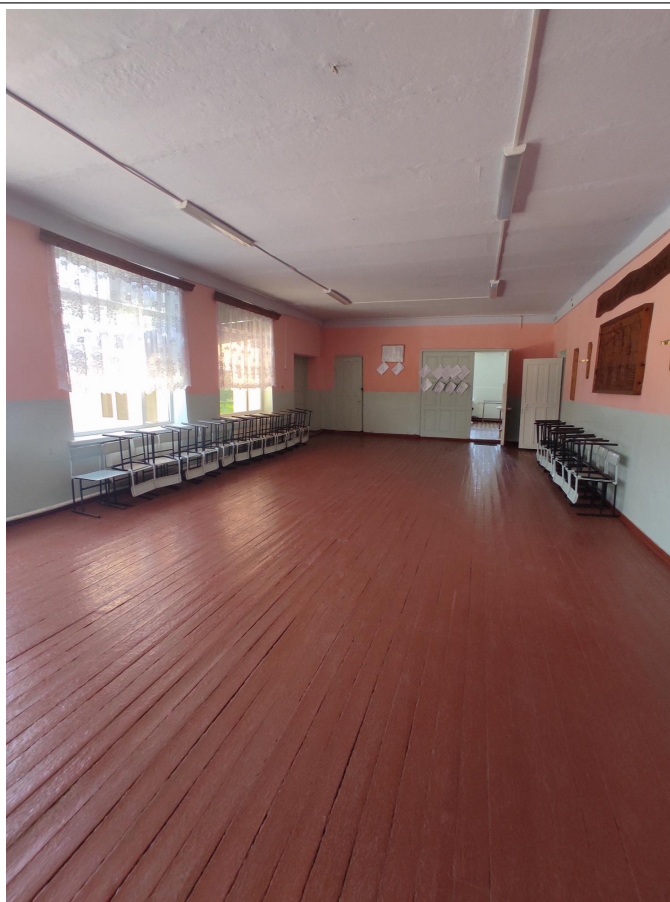
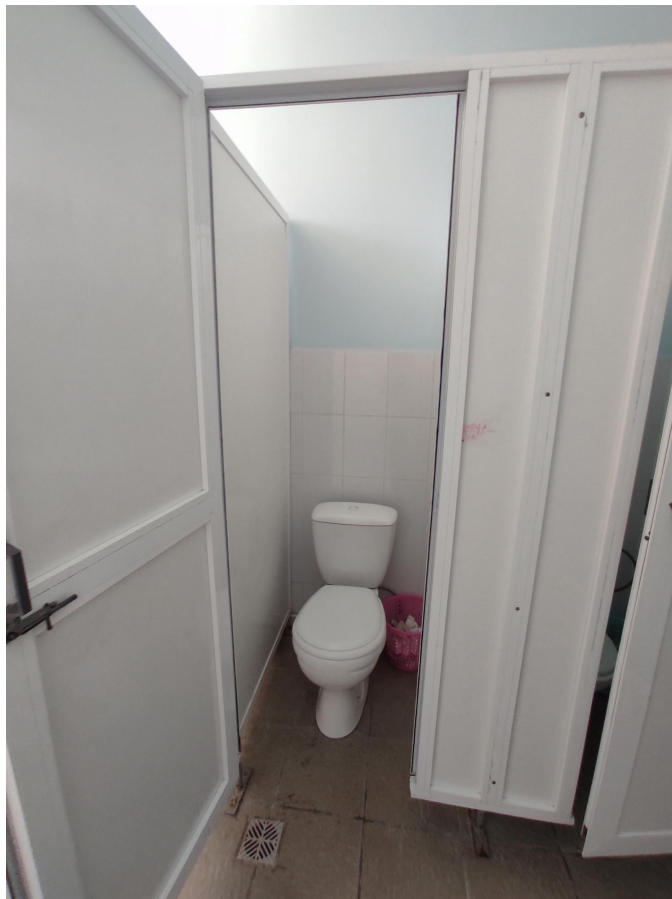
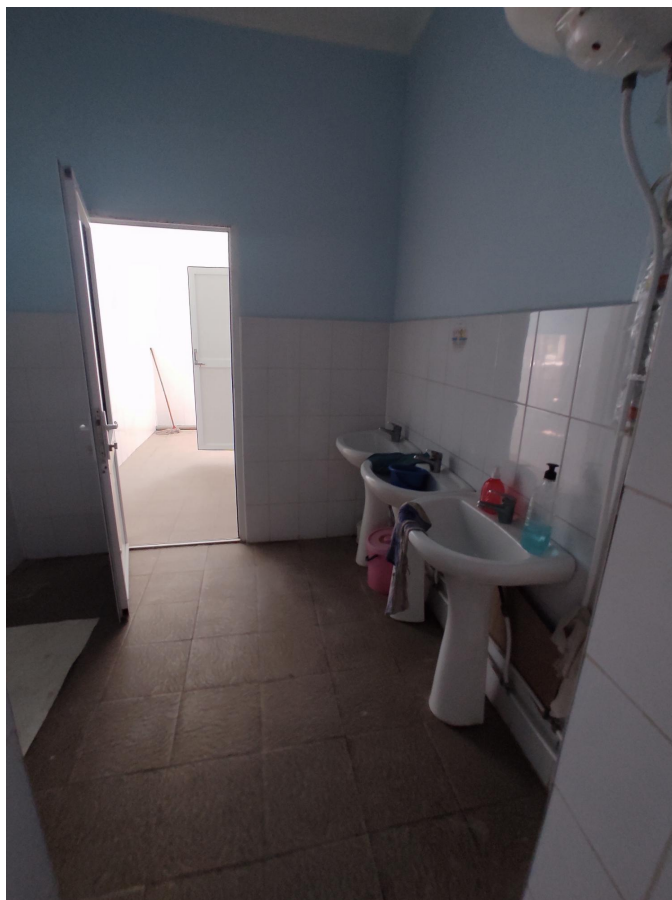
## Galerie - Intrare în clădire

| Categorii | Indicatori | Date colectate |
|---|---|---|
| | La intrare sunt trepte: | Da, 1 trepte , Înălțime totală a treptelor/scărilor (cm)25 cm |
| | Înălțimea pragului ușii (de la nivelul solului până la nivelul superior al pragului): | 25 cm<br>Standard: Se aplica regula de 1:12 |

| Dimensiuni ușă de intrare: | Dublă: 65 cm + 66 cm<br>Standard: lumina ușii duble trebuie să fie de minim 90 cm<br>Ușa mică din cea dublă se deschide |
| Prag ușă de intrare: | Prag exterior și interior cu înălțimile: 4 + 8 cm<br>Standard: pragul trebuie să fie de maxim 2 cm |
