# Formular de evaluare a condițiilor de accesibilitate a clădirilor publice

Data: 03-07-2025

| Categorii | Indicatori | Date colectate |
|---|---|---|
| Instituția: | L.T. Eugen Coșeriu (BESV 27/29) | |

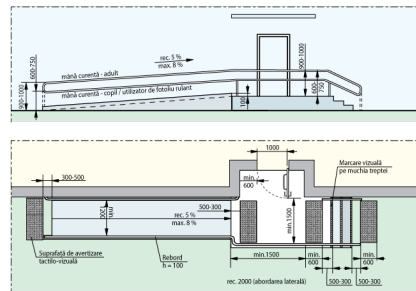
Fig. V.32.b Rampă de acces paralelă cu intrare în clădire

| Categorii | Indicatori | Date colectate |
|---|---|---|
| | Există rampă de acces: | Nu |
