# Formular de evaluare a condițiilor de accesibilitate a clădirilor publice

Data: 30-06-2025

| Categorii | Indicatori | Date colectate |
|---|---|---|
| Localitate, raion: | Mihaileni (Riscani) | |
| Instituția: | Casa de Cultură (BESV 27/30) | |

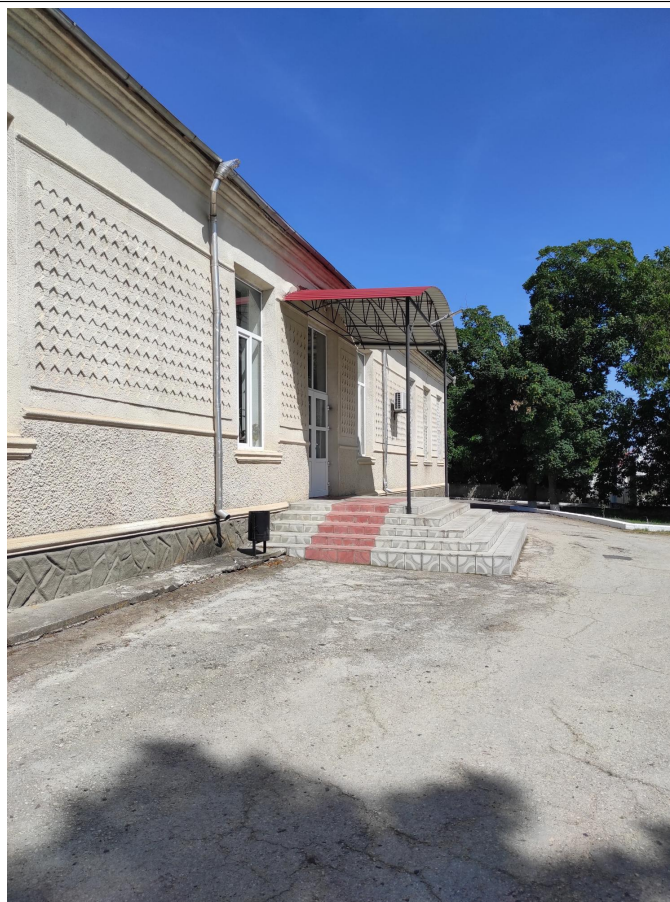
## **Galerie - Căi de acces către clădire**

| Tip înveliș: | Asfalt |
| Drumurile/Căile de acces sunt: | Cu fisuri / gropi |
| Nivel: | Înclinat în urcuș |

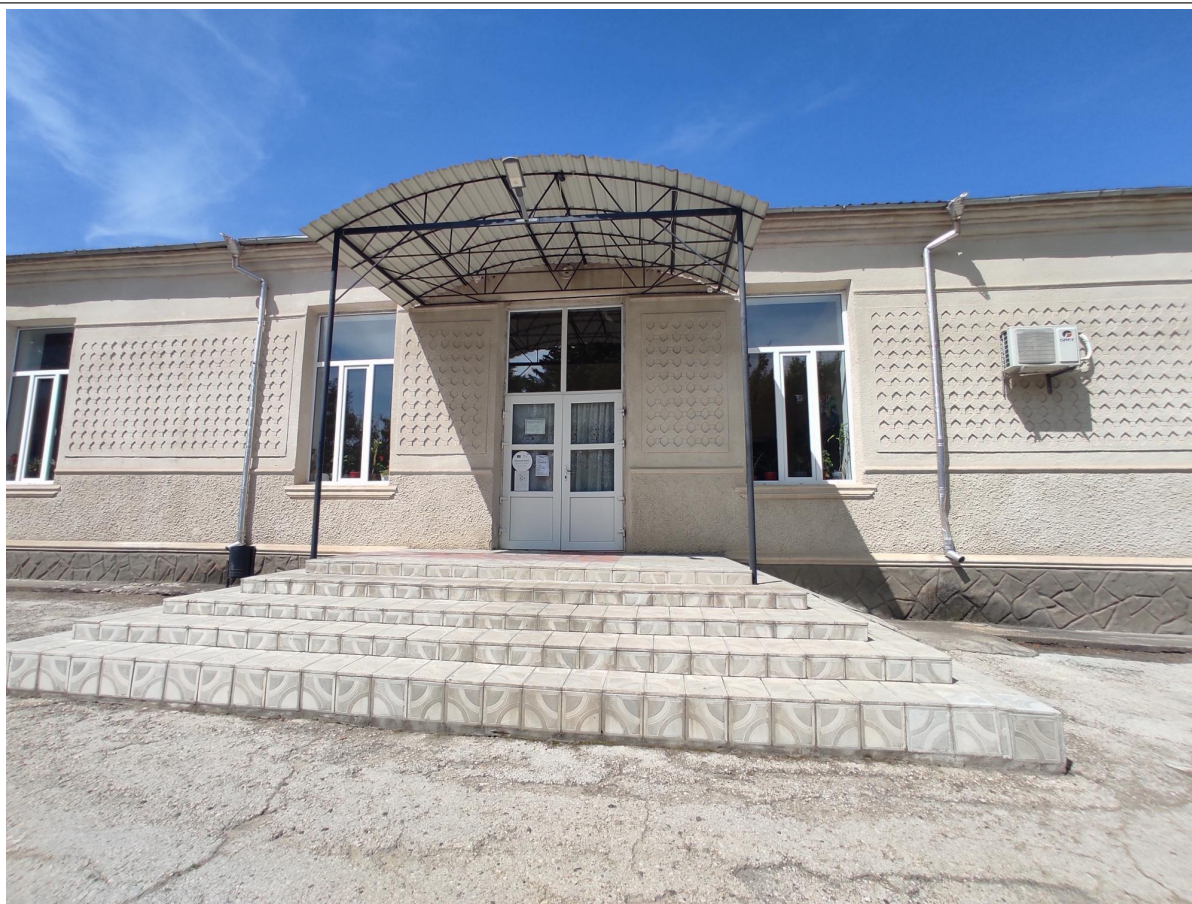
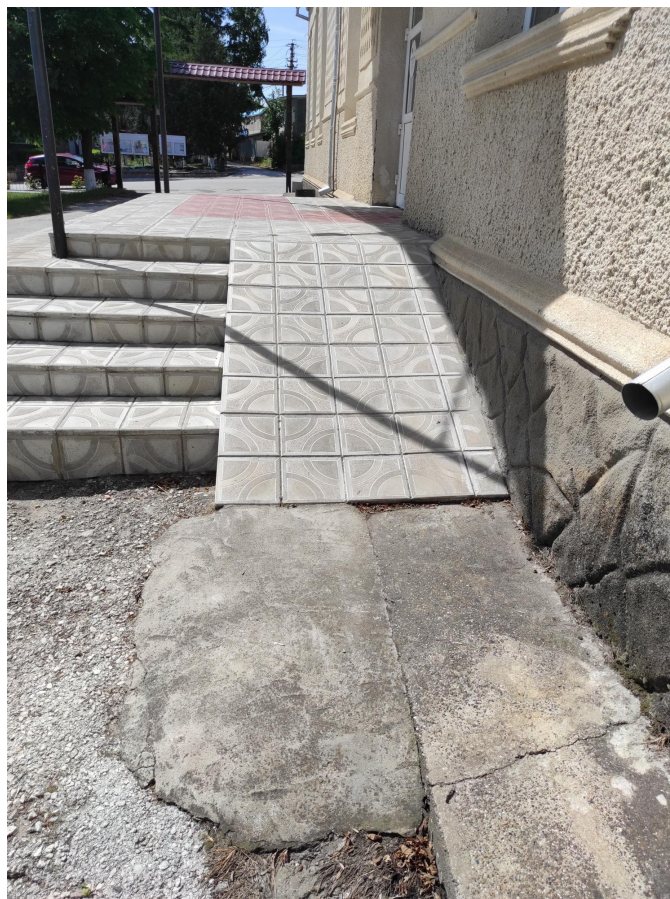
## **Galerie - Intrare în clădire**

| Categorii | Indicatori | Date colectate |
|---|---|---|
| | La intrare sunt trepte: | Da, 5 trepte , Înălțime totală a treptelor/scărilor (cm)30 cm |
| | Înălțimea pragului ușii (de la nivelul solului până la nivelul superior al pragului): | 110 cm<br>! Pentru h - până în 20 cm – se aplica regula de 1:10<br>! La fiecare 9 m de cm x 140 cm |
| | Dacă există trepte, sunt semnalate treptele cu elemente contrastante și/sau tactile: | Nu<br>Standard: prima și ultima treaptă trebuie semnalate în culori contrastante |
| | Lungimea rampei: | 202 cm |
| | Lățimea rampei: | 112 cm |
| | Sunt bare de suport: | Nu |
| | Rampa are bară de siguranță: (din țeavă sau beton, la H = 5-10 cm) | Nu |

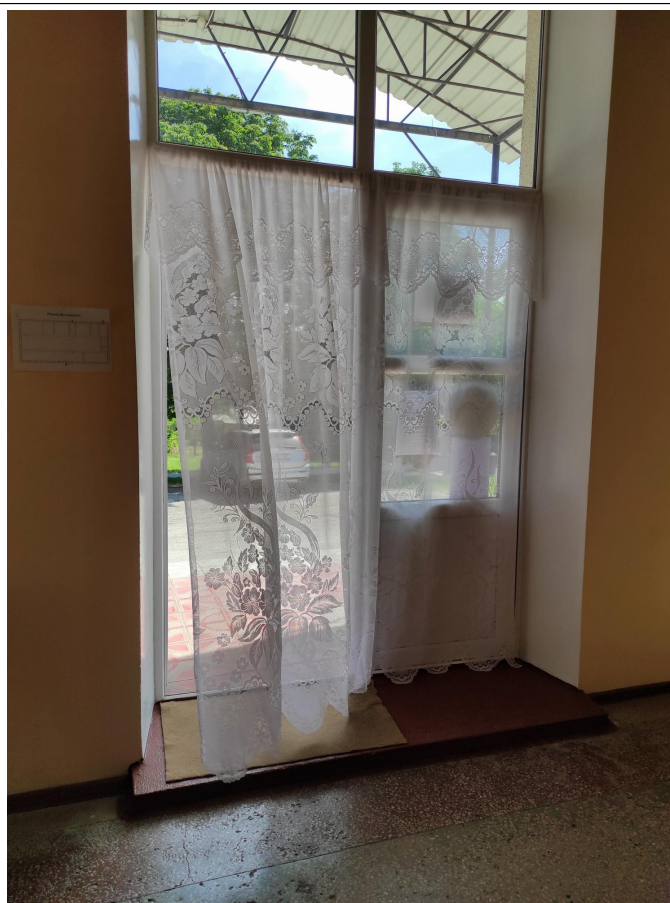
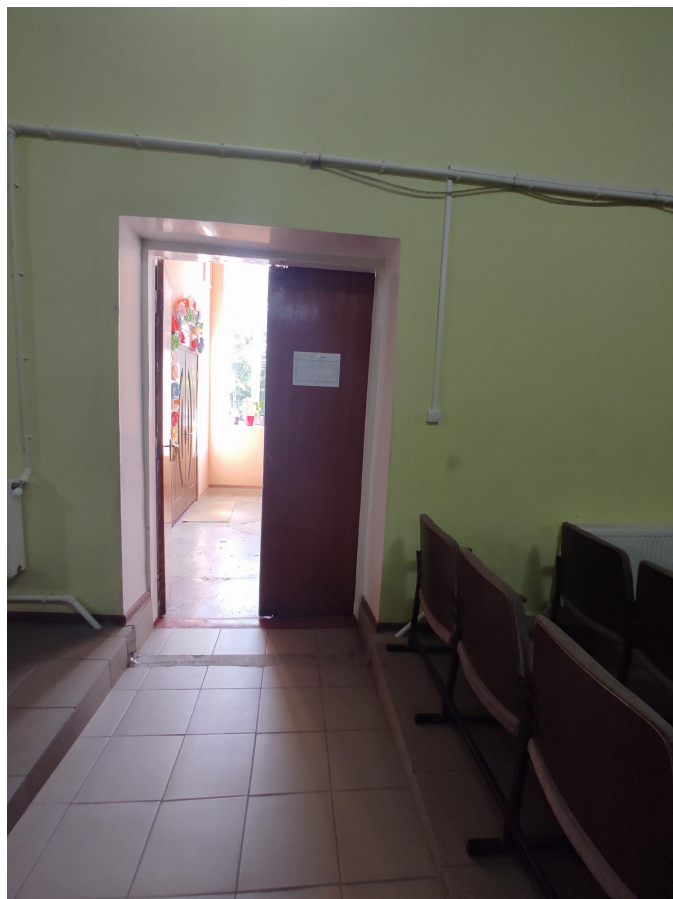
**Galerie - Uși**

| Dimensiuni ușă de intrare: | Dublă: 86 cm + 86 cm<br>Standard: lumina ușii duble trebuie să fie de minim 90 cm<br>Ușa mică din cea dublă se deschide |
| Prag ușă de intrare: | Un prag cu înălțimea: 4 cm<br>Standard: pragul trebuie să fie de maxim 2 cm |

| Categorii | Indicatori | Date colectate |
|---|---|---|
| | Ușile de la intrare și din interiorul clădirii sunt dotate/marcate corespunzător cu semne contrastante: | Nu<br>Standard: este o diferență de culoare contrastantă (culori închise / culori deschise) între perete și podea |

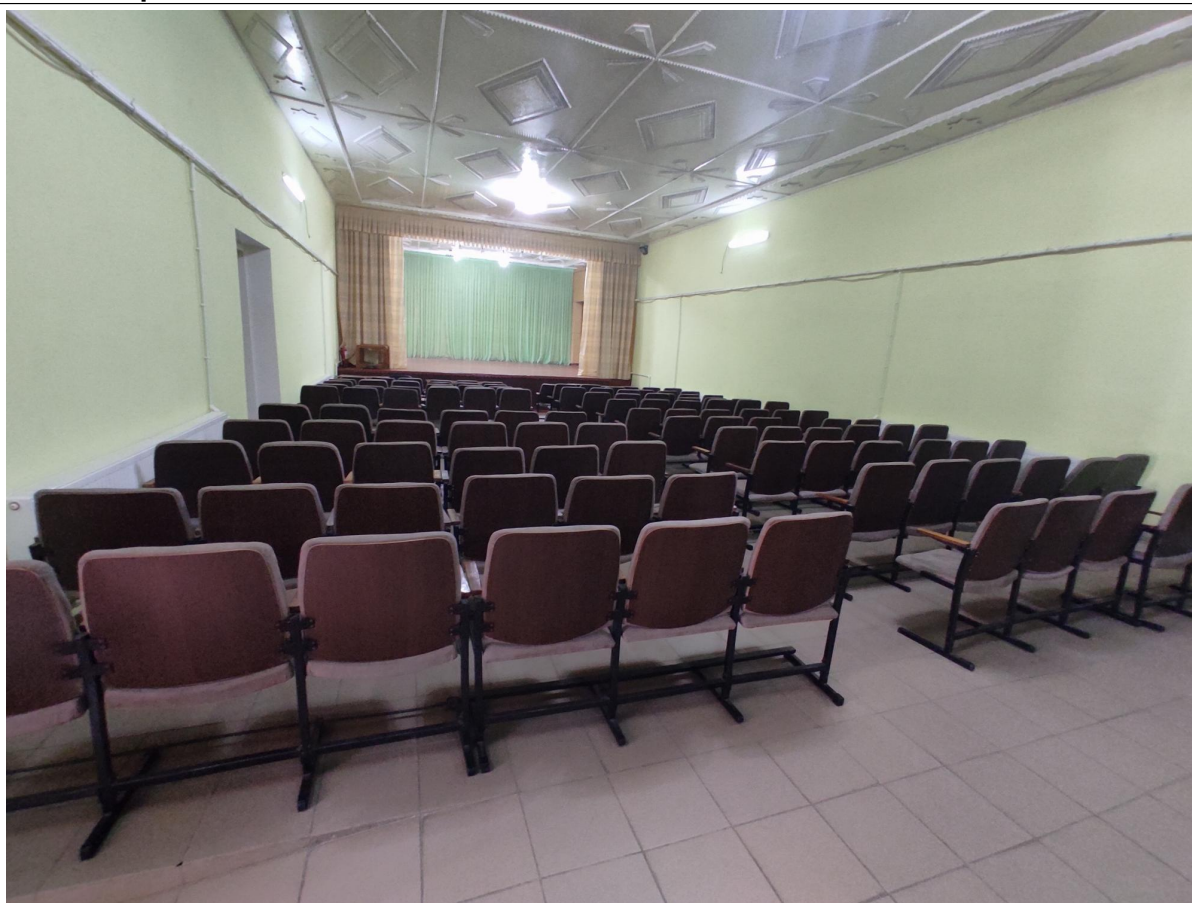
**Galerie - Sala de prestare a serviciului**

| În sală este spațiu de manevră pentru un scaun rulant cu diagonala minimă de 140 cm: | Da |
| Spațiul interior este suficient iluminat: | Da |
| Culori contrastante pentru sală: | Da<br>Standard: este o diferență de culoare contrastantă (culori închise / culori deschise) între perete și podea |
