# Formular de evaluare a condițiilor de accesibilitate a clădirilor publice

| Categorii | Indicatori | Date colectate |
|---|---|---|
| Adresa, strada, nr.: | s. Sverdiac Casa de Cultură (BESV 27/41) | |
| Instituția: | Casa de Cultură | |

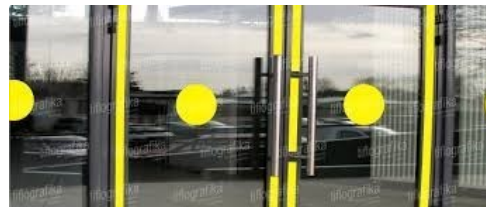
Fig. V.24. – Exemplu de conformare a suprafețelor vitrate în cadrul foi de ușă și realizarea contrastului vizual, atunci când ușa și suprafețele adiacente sunt vitrate

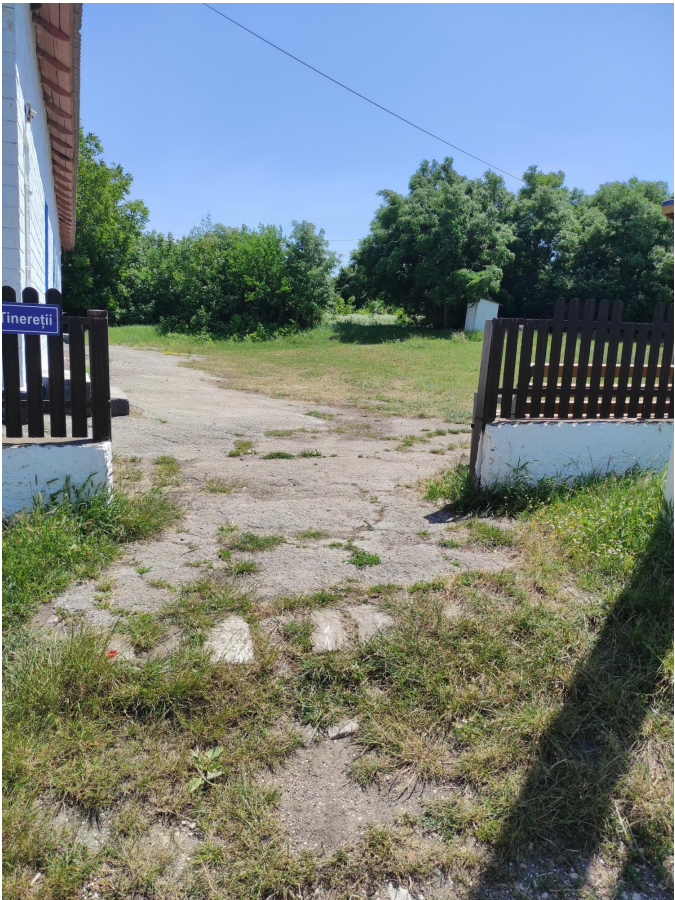
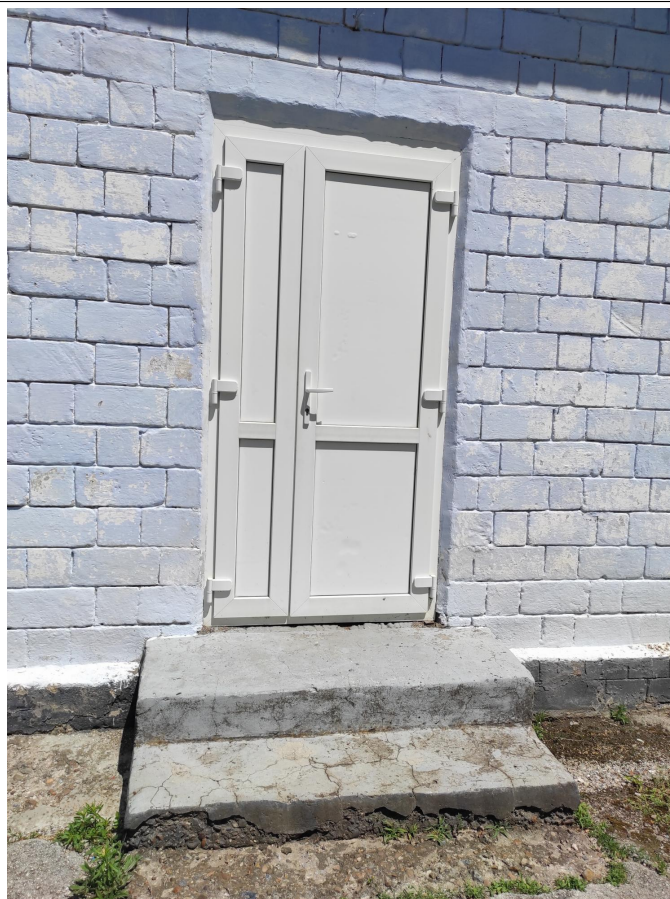
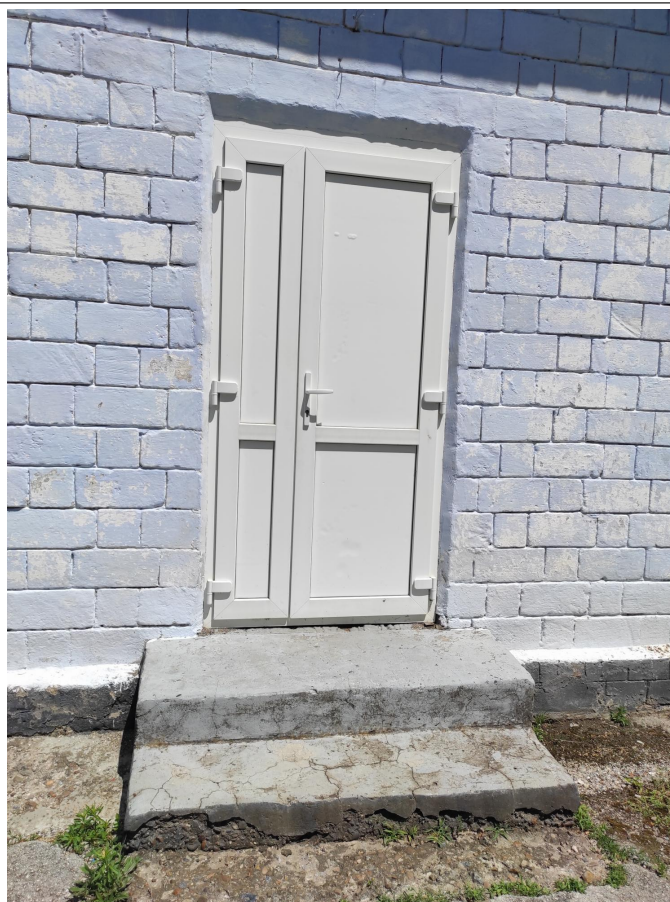
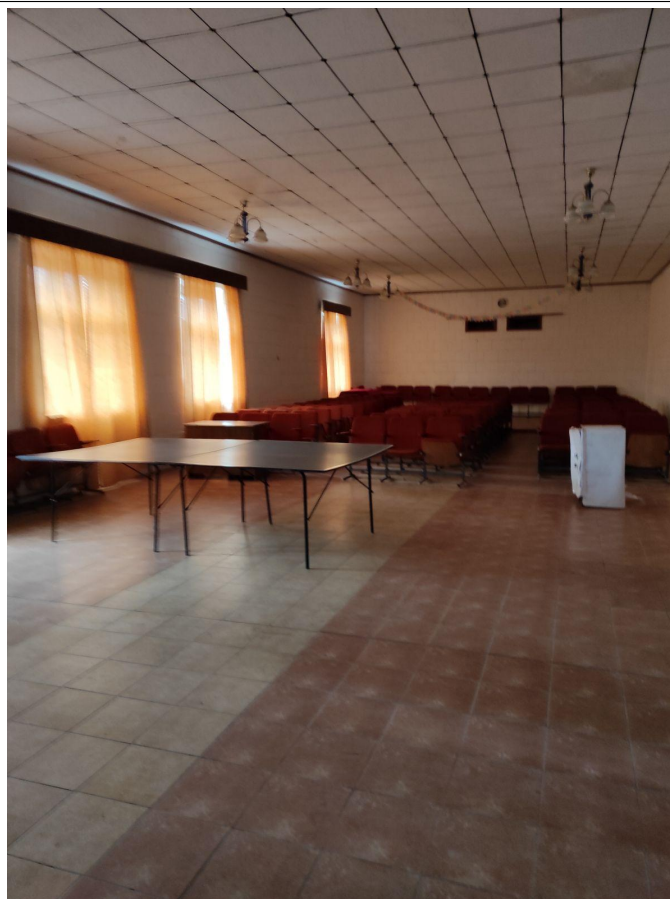
Galerie - Căi de acces către clădire

| Tip înveliș: | asfalt + pământ tasat |
| Drumurile/Căile de acces sunt: | Denivelate |
| Nivel: | Înclinat în urcuș |
