# Formular de evaluare a condițiilor de accesibilitate a clădirilor publice

| Categorii | Indicatori | Date colectate |
|---|---|---|
| Localitate, raion: | Bulhac (Riscani) | |
| Adresa, strada, nr.: | s. Bulhac (BESV 27/46) | |
| Instituția: | Casa de Cultură | |

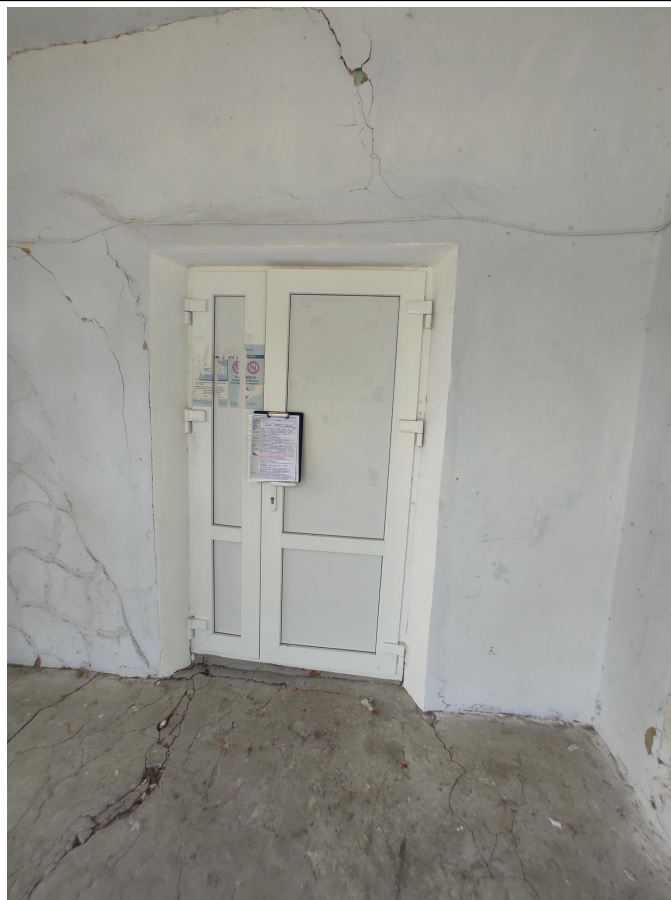
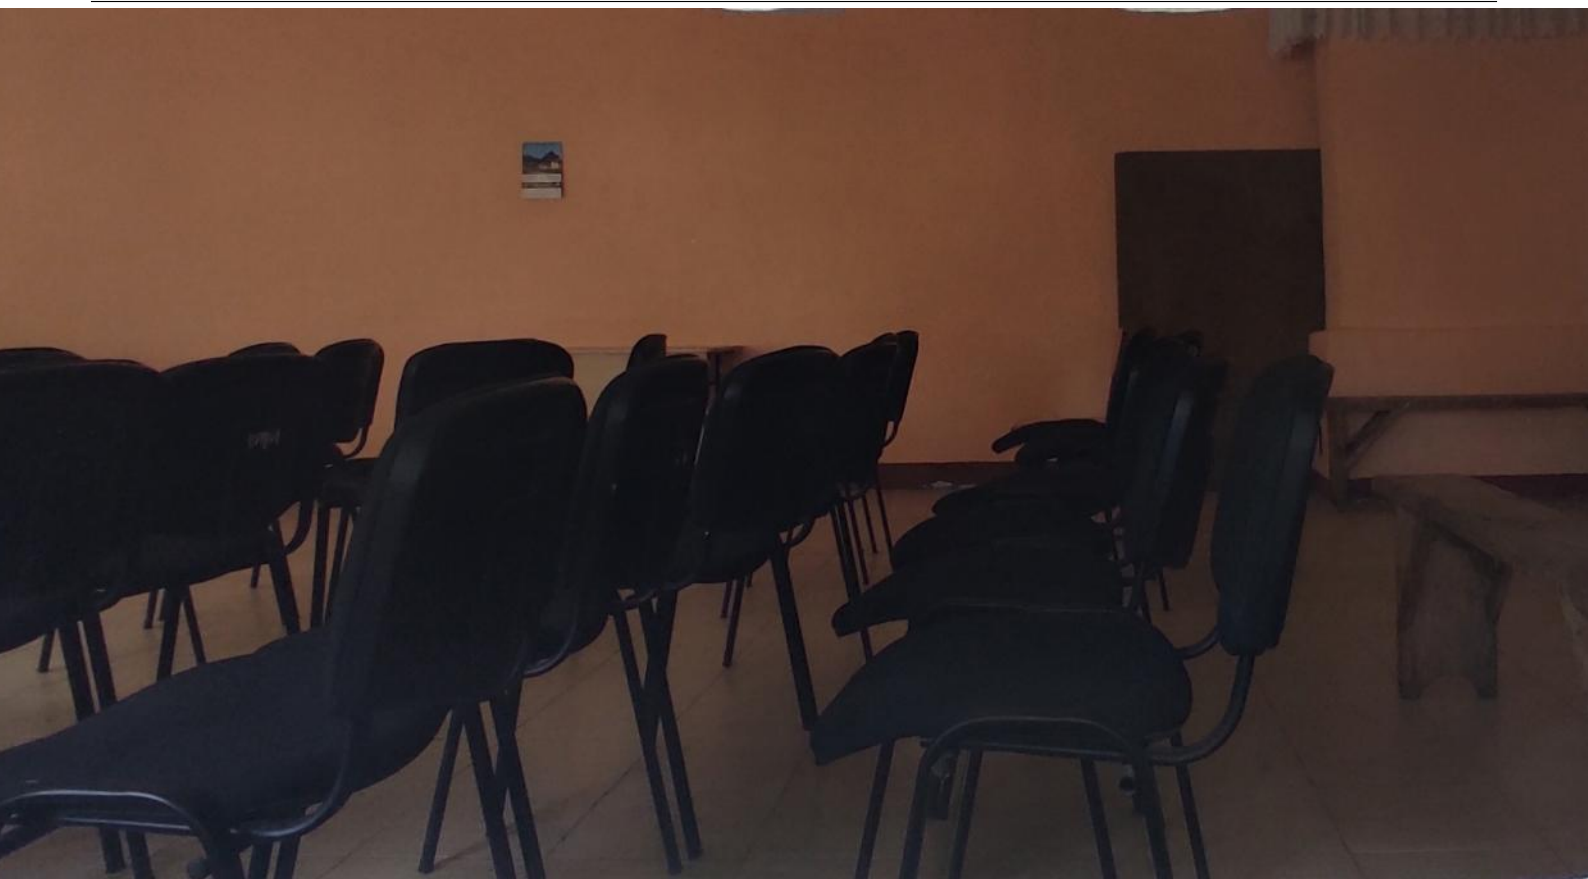
**Galerie - Intrare în clădire**

| La intrare sunt trepte: | Da, 1 trepte , Înălțime totală a treptelor/scărilor (cm)22 cm |
| Înălțimea pragului ușii (de la nivelul solului până la nivelul superior al pragului): | 22 cm<br>Standard: Se aplica regula de 1:12 |
| Dacă există trepte, sunt semnalate treptele cu elemente contrastante și/sau tactile: | Nu<br>Standard: prima și ultima treaptă trebuie semnalate în culori contrastante |

| Categorii | Indicatori | Date colectate |
|---|---|---|
| | Dimensiuni ușă de intrare: | Dublă: 36 cm + 69 cm<br>Standard: lumina ușii duble trebuie să fie de minim 90 cm<br>Ușa mică din cea dublă se deschide |
| | Prag ușă de intrare: | Un prag cu înălțimea: 7 cm<br>Standard: pragul trebuie să fie de maxim 2 cm |
