# Formular de evaluare a condițiilor de accesibilitate a clădirilor publice

| Categorii | Indicatori | Date colectate |
|---|---|---|
| Adresa, strada, nr.: | s. Cepăria (BESV 27/47) | |
| Instituția: | Casa de Cultură | |

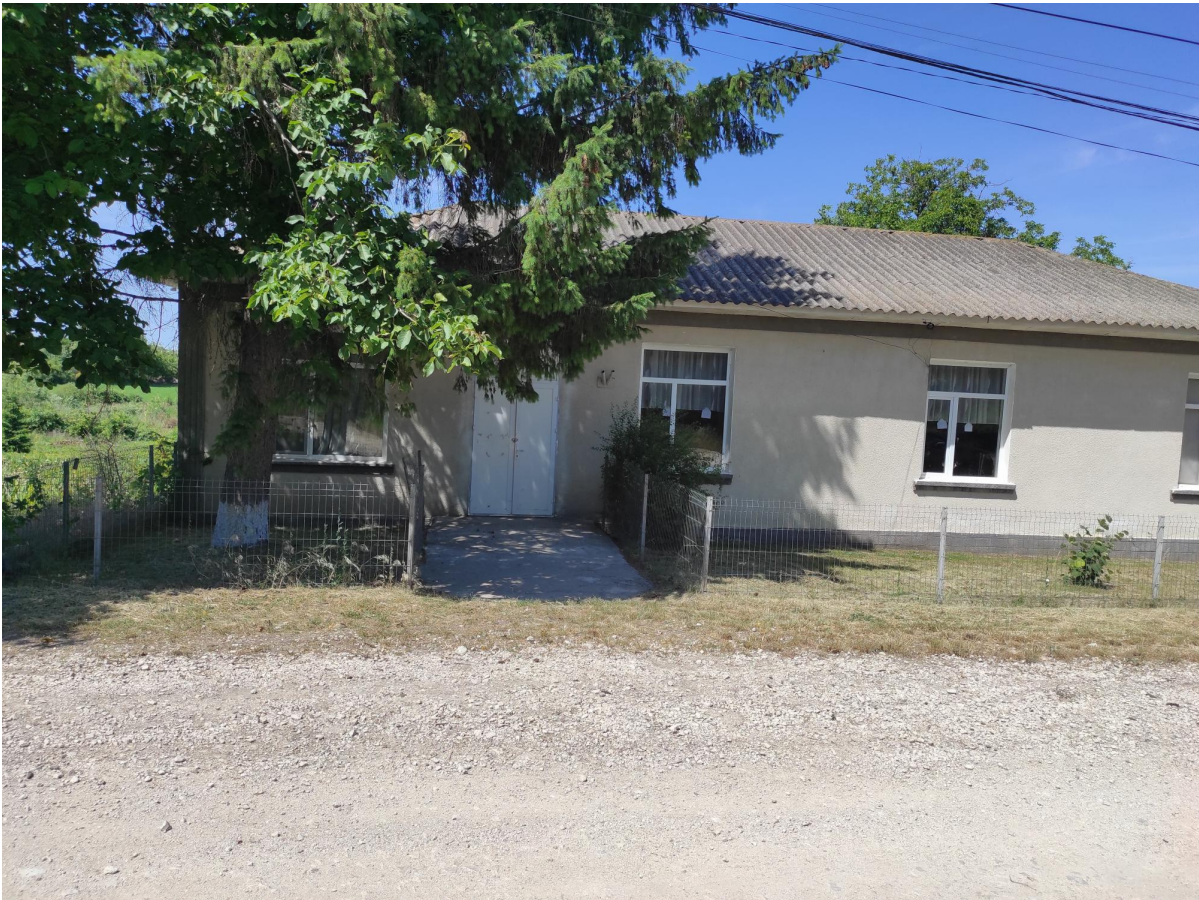
Galerie - Căi de acces către clădire

| Tip înveliș: | pământ deteriorat cu buruian |
| Drumurile/Căile de acces sunt: | Deteriorate |

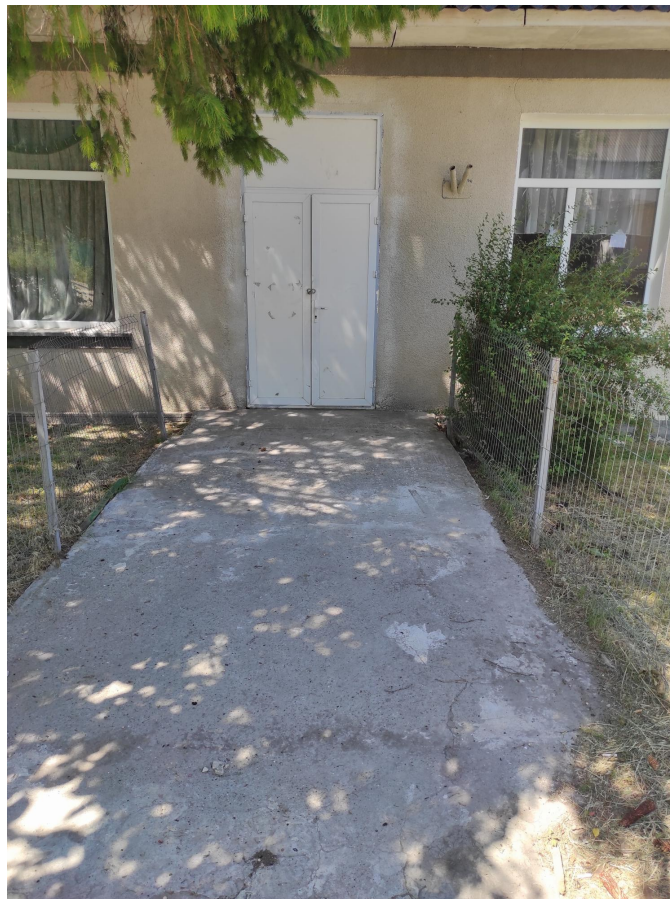
## **Galerie - Intrare în clădire**

| Intrarea în clădire este la nivelul solului: | Da |
| Ușa se deschide în interior sau exterior: | Exterior |

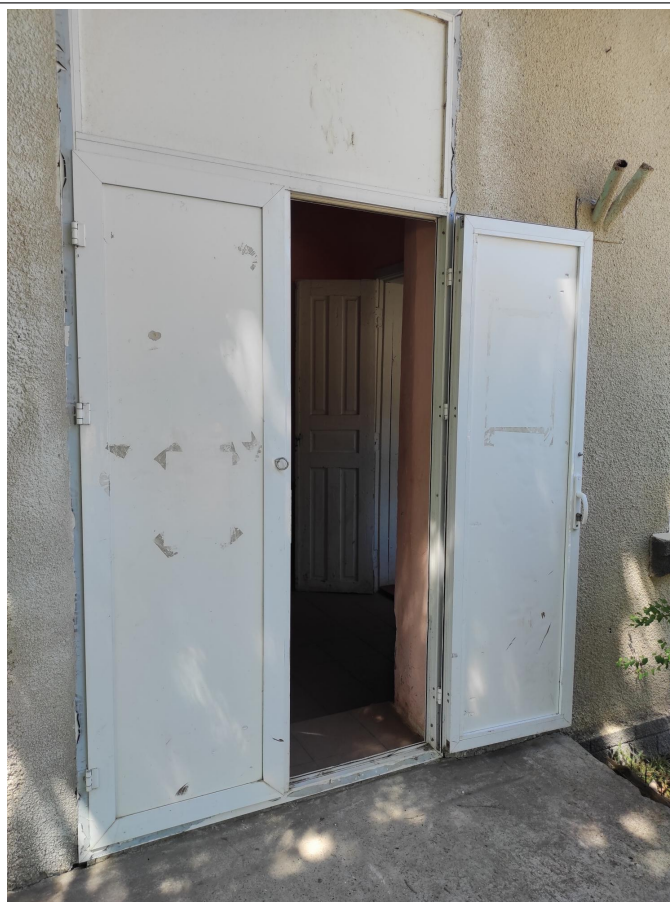
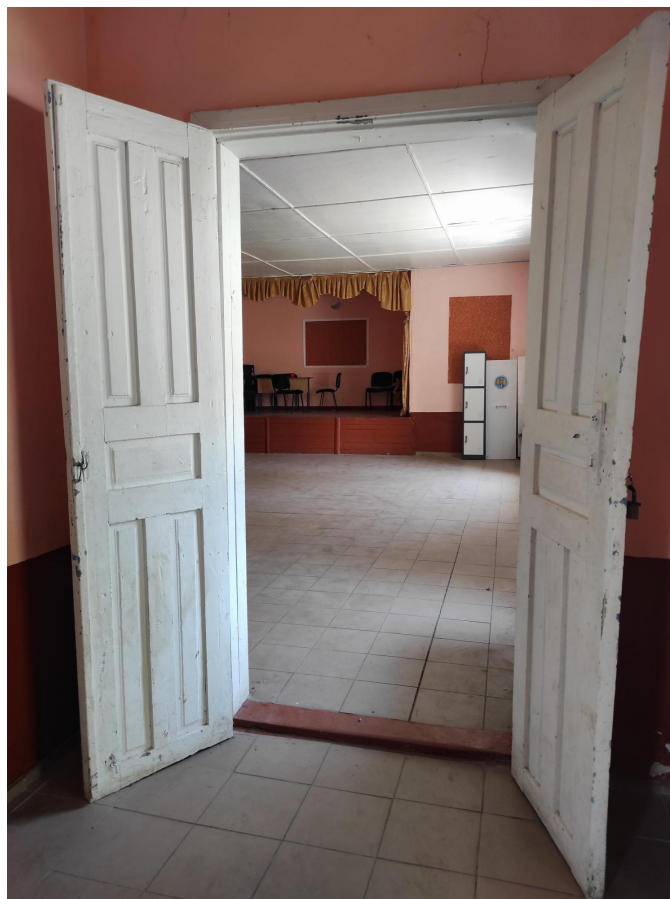
## **Galerie - Uși**

| Dimensiuni ușă de intrare: | Dublă: 65 cm + 65 cm<br>Standard: lumina ușii duble trebuie să fie de minim 90 cm<br>Ușa mică din cea dublă se deschide |
| Prag ușă de intrare: | Prag exterior și interior cu înălțimile: 5 + 7 cm<br>Standard: pragul trebuie să fie de maxim 2 cm |
| Praguri de la ușile de interior: | Prag 1 cu înălțimea: 5 cm<br>Standard: pragul trebuie să fie de maxim 2 cm |
| Ușile de la intrare și din interiorul clădirii sunt dotate/marcate corespunzător cu semne contrastante: | Nu<br>Standard: este o diferență de culoare contrastantă (culori închise / culori deschise) între perete și podea |

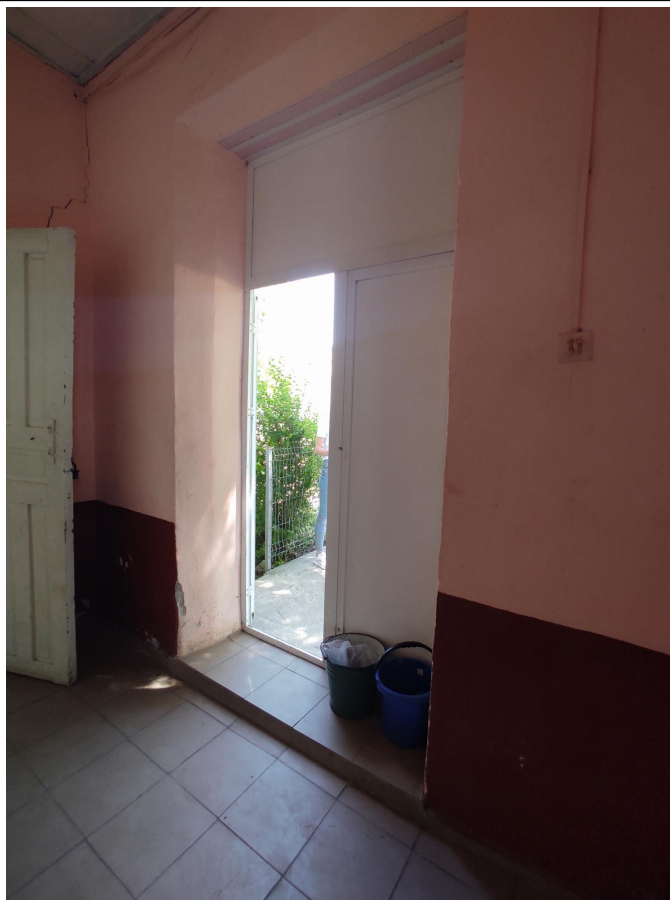
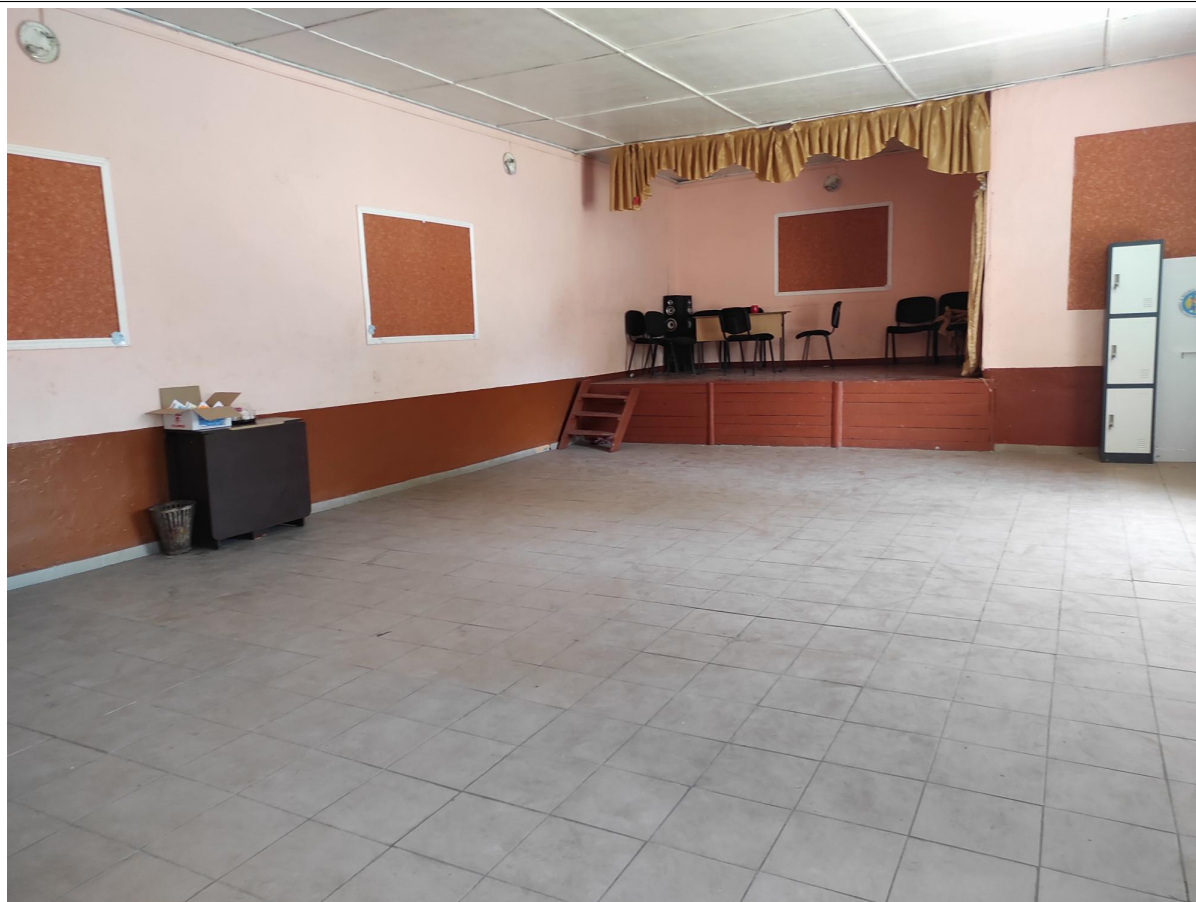
**Galerie - Coridoare**

| Lățimea coridorului (în cel mai îngust loc) este peste 150 cm? | Da |
| Culori contrastante (este o diferență de culoare contrastantă (culori închise / culori deschise) între perete și podea): | Da |
