# Formular de evaluare a condițiilor de accesibilitate a clădirilor publice

| Categorii | Indicatori | Date colectate |
|---|---|---|
| Instituția: | Casa de Cultură (BESV 27/49) | |
| Tipul instituției: | Instituție culturală | |

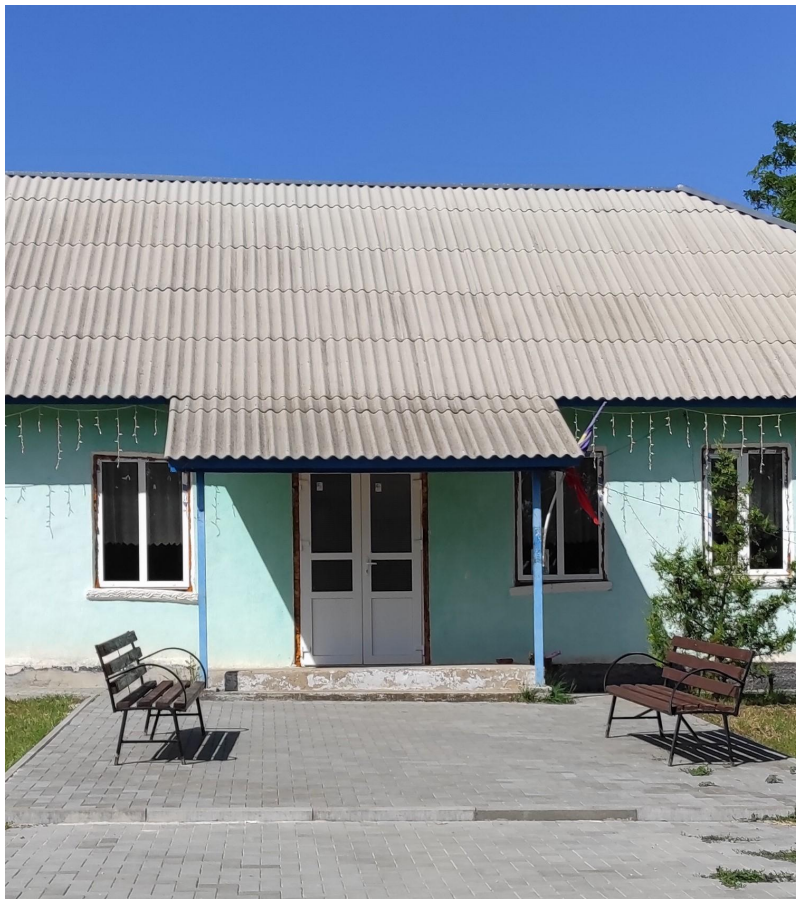
## Galerie - Intrare în clădire

| Intrarea în clădire este la nivelul solului: | Nu |

| Categorii | Indicatori | Date colectate |
|---|---|---|
| | La intrare sunt trepte: | Da, 2 trepte , Înălțime totală a treptelor/scărilor (cm)20 cm |
| | Înălțimea pragului ușii (de la nivelul solului până la nivelul superior al pragului): | 29 cm<br><b>Standard: Se aplica regula de 1:12</b> |
| | Dacă există trepte, sunt semnalate treptele cu elemente contrastante și/sau tactile: | Nu<br><b>Standard: prima și ultima treaptă trebuie semnalate în culori contrastante</b> |
| | Există rampă de acces: | Nu |

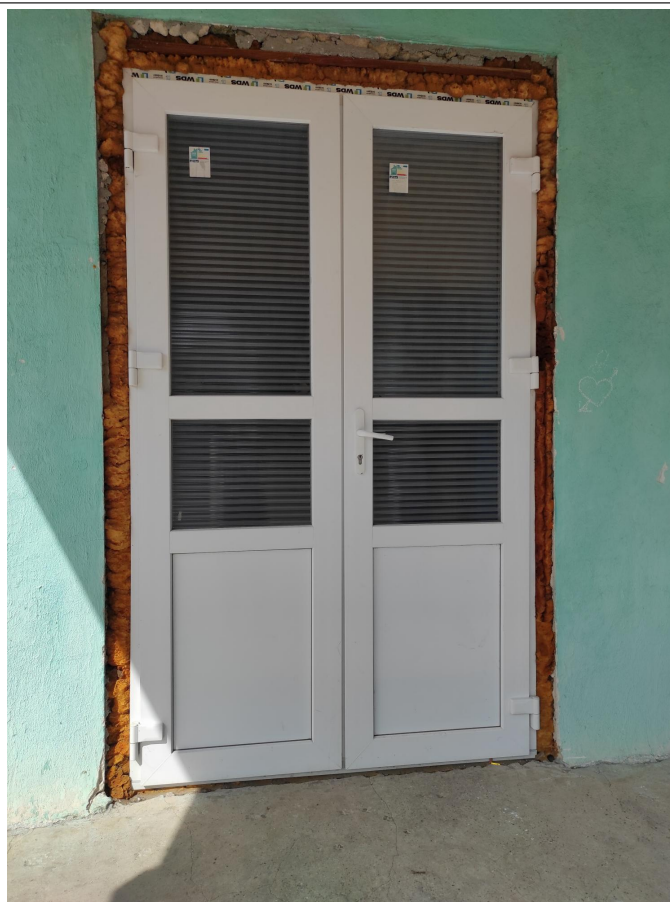
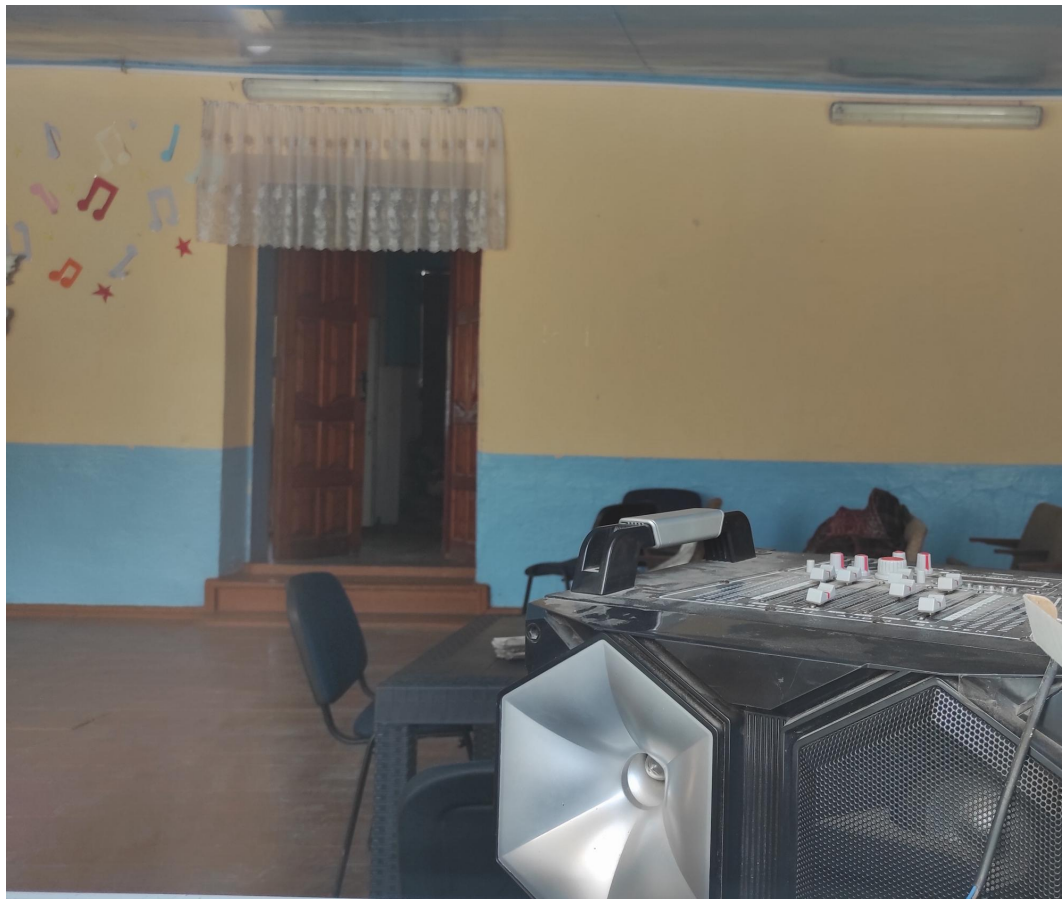
## Galerie - Uși

| Dimensiuni ușă de intrare: | Dublă: 68 cm + 68 cm<br><b>Standard: lumina ușii duble trebuie să fie de minim 90 cm</b><br>Ușa mică din cea dublă se deschide |
| Prag ușă de intrare: | Un prag cu înălțimea: 6 cm<br><b>Standard: pragul trebuie să fie de maxim 2 cm</b> |
| Ușile de la intrare și din interiorul clădirii sunt dotate/marcate corespunzător cu semne contrastante: | Nu<br><b>Standard: este o diferență de culoare contrastantă (culori închise / culori deschise) între perete și podea</b> |
