# Formular de evaluare a condițiilor de accesibilitate a clădirilor publice

Data: 04-07-2025

| Categorii | Indicatori | Date colectate |
|---|---|---|
| Instituția: | Casa de Cultură (BESV 27/52) | |

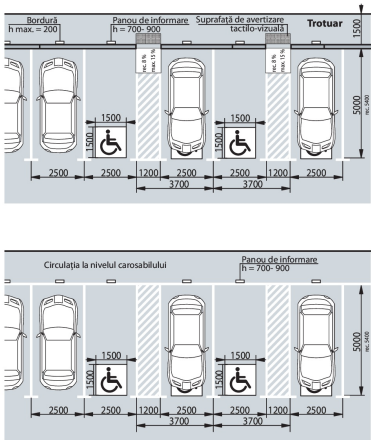
Fig. IV.18 Parcare pe o direcție perpendiculară față de carosabil

| Parcare obișnuită: | Nu |
