# Formular de evaluare a condițiilor de accesibilitate a clădirilor publice

| Categorii | Indicatori | Date colectate |
|---|---|---|
| Adresa, strada, nr.: | str. G. Muzicescu nr. 26, Liceul "Dmitrie Cantemir" | |
| Instituția: | Liceul "Dmitrie Cantemir" (BESC 27/2) | |

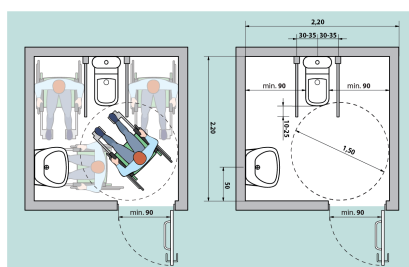
Fig. V.42.a Amenajarea unei cabine WC adaptate - tip A

| Categorii | Indicatori | Date colectate |
|---|---|---|
| | Ușa cabină WC, lățime: | 78 cm<br>Standard: ușa trebuie să fie de minim 90 cm |
| | Dimensiuni cabină WC: | 130 cm x 80 cm<br>Standard: minim 160 x 180 cm |
| | Vasul WC are bare de suport: | Nu |
| | Este spațiu liber sub lavoar: | Nu |

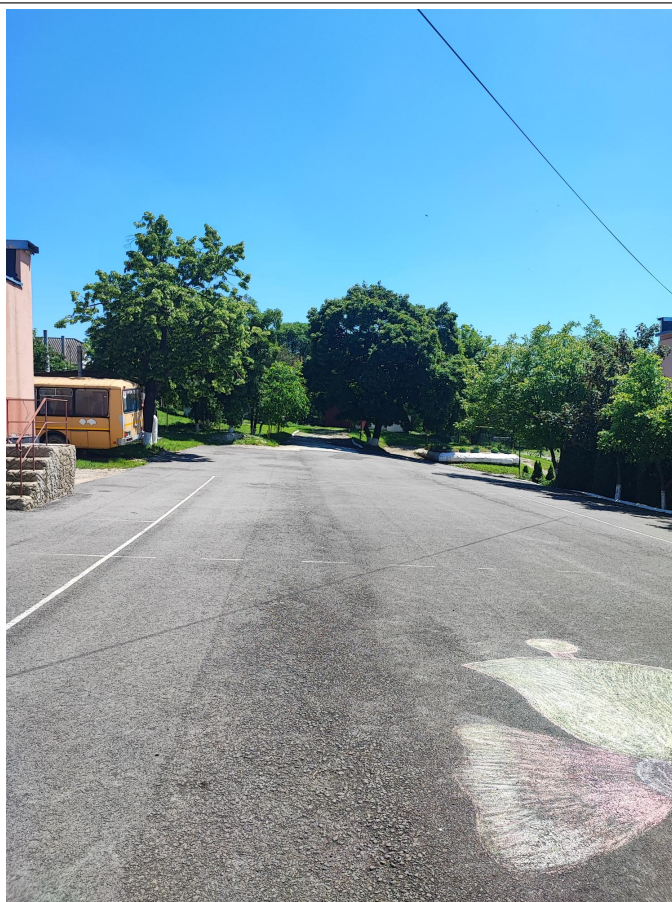
## Galerie - Căi de acces către clădire

| Tip înveliș: | Asfalt |
| Drumurile/Căile de acces sunt: | Calitative |

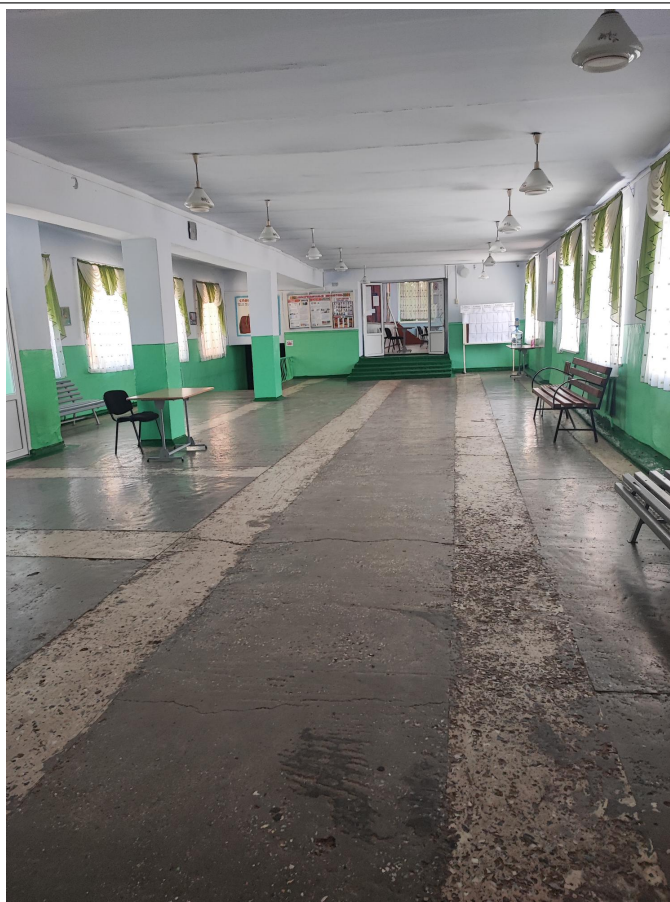
## **Galerie - Sala de prestare a serviciului**

Da . De tipul: țeavă

În sală este spațiu de manevră pentru un scaun rulant cu diagonala minimă de 140 cm:
