# Formular de evaluare a condițiilor de accesibilitate a clădirilor publice

| Categorii | Indicatori | Date colectate |
|---|---|---|
| Localitate, raion: | Nihoreni (Riscani) | |
| Instituția: | Casa de Cultură (BESV 27/31) | |

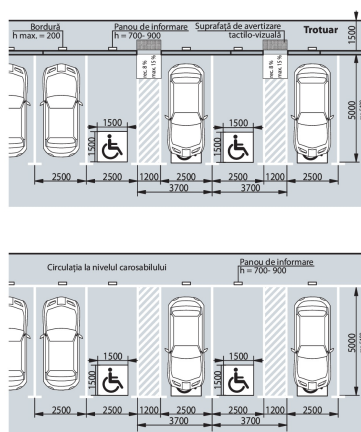
Fig. IV.18 Parcare pe o direcție perpendiculară față de carosabil

| Parcare obișnuită: | Da |
| Locuri de parcare amenajate pentru persoanele cu dizabilități: | Nu |

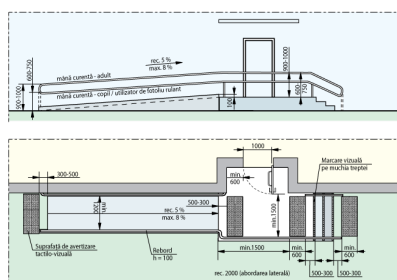
Fig. V.32.b Rampă de acces paralelă cu intrare în clădire

| Intrarea în clădire este la nivelul solului: | Nu |
| La intrare sunt trepte: | Da, 2 trepte , Înălțime totală a treptelor/scărilor (cm)12 cm |
| Înălțimea pragului ușii (de la nivelul solului până la nivelul superior al pragului): | 23 cm<br>Standard: Se aplica regula de 1:12 |
| Dacă există trepte, sunt semnalate treptele cu elemente contrastante și/sau tactile: | Nu<br>Standard: prima și ultima treaptă trebuie semnalate în culori contrastante |
| Există rampă de acces: | Nu |

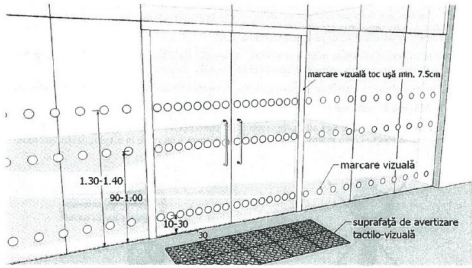
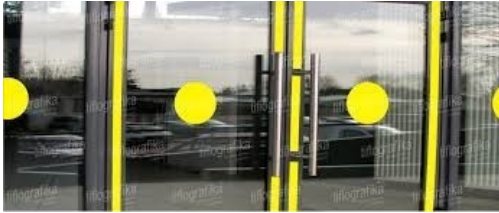
| Categorii | Indicatori | Date colectate |
|---|---|---|
| | Ușile de la intrare și din interiorul clădirii sunt dotate/marcate corespunzător cu semne contrastante: | Nu<br>Standard: este o diferență de culoare contrastantă (culori închise / culori deschise) între perete și podea |
| | <p>Fig. V.23. – Exemplu de conformare a suprafețelor vitrate în cadrul foi de ușă și realizarea contrastului vizual</p> <p>Fig. V.24. – Exemplu de conformare a suprafețelor vitrate în cadrul foi de ușă și realizarea contrastului vizual, atunci când ușa și suprafețele adiacente sunt vitrate</p> | |

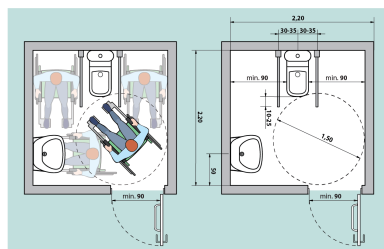
Fig. V.42.a Amenajarea unei cabine WC adaptate - tip A

| Categorii | Indicatori | Date colectate |
|---|---|---|
| | Grup sanitar în exterior: | Da |
| | Grup sanitar în interior: | Nu |

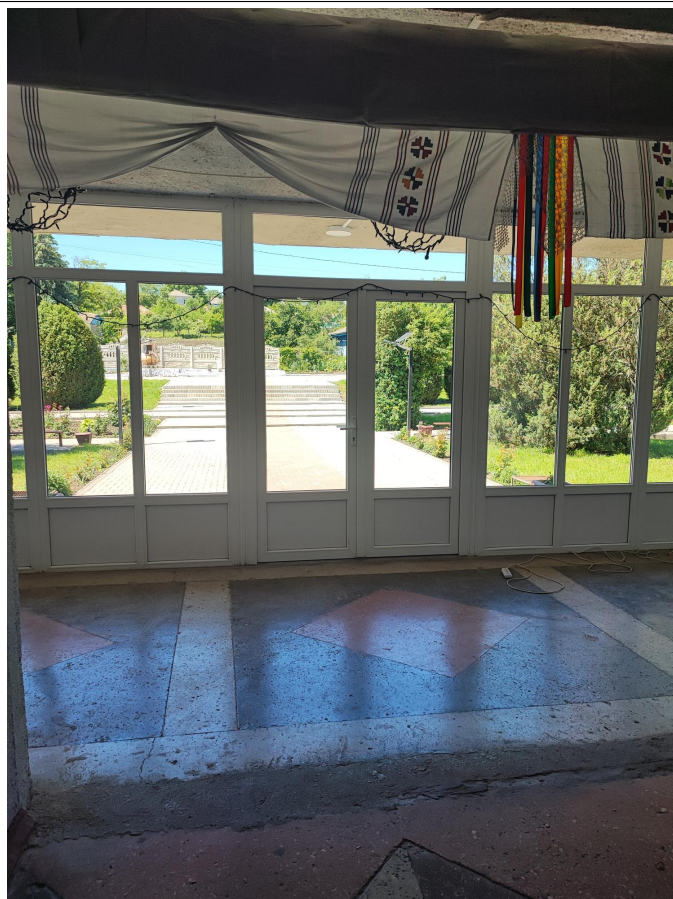
## **Galerie - Uși**

| Dimensiuni ușă de intrare: | Dublă: 82 cm + 82 cm<br>Standard: lumina ușii duble trebuie să fie de minim 90 cm<br>Ușa mică din cea dublă se deschide |

| Categorii | Indicatori | Date colectate |
|---|---|---|
| | Prag ușă de intrare: | Un prag cu înălțimea: 2 cm<br>Standard: pragul trebuie să fie de maxim 2 cm |

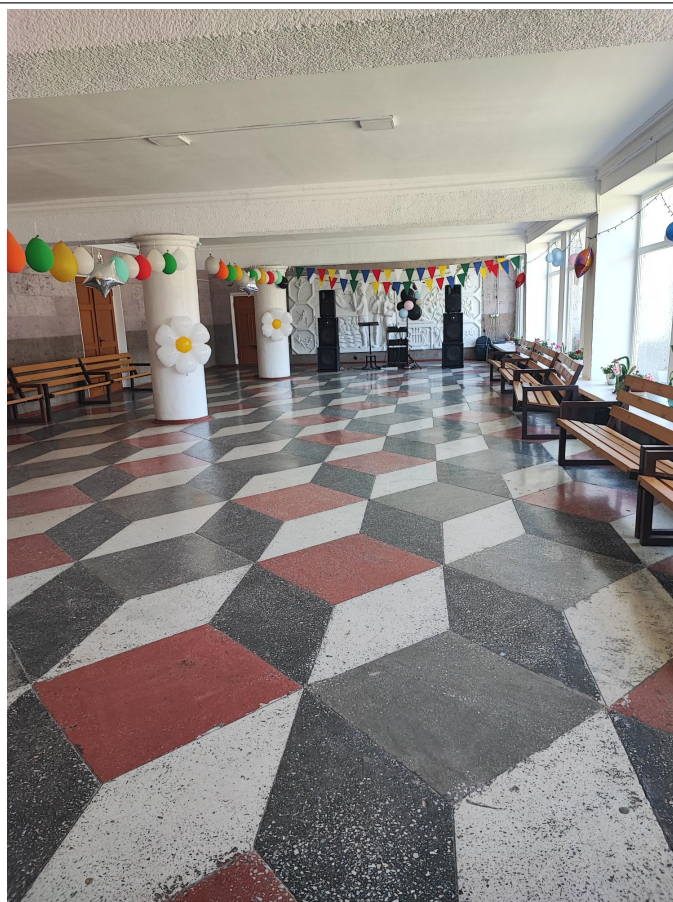
## **Galerie - Sala de prestare a serviciului**

| Categorii | Indicatori | Date colectate |
|---|---|---|
| | În sală este spațiu de manevră pentru un scaun rulant cu diagonala minimă de 140 cm: | Da |
| | Spațiul interior este suficient iluminat: | Da |
| | Culori contrastante pentru sală: | Da<br>Standard: este o diferență de culoare contrastantă (culori închise / culori deschise) între perete și podea |
