# Formular de evaluare a condițiilor de accesibilitate a clădirilor publice

Data: 01-07-2025

| Categorii | Indicatori | Date colectate |
|---|---|---|
| Instituția: | Casa de Cultură (BESV 27/5) | |

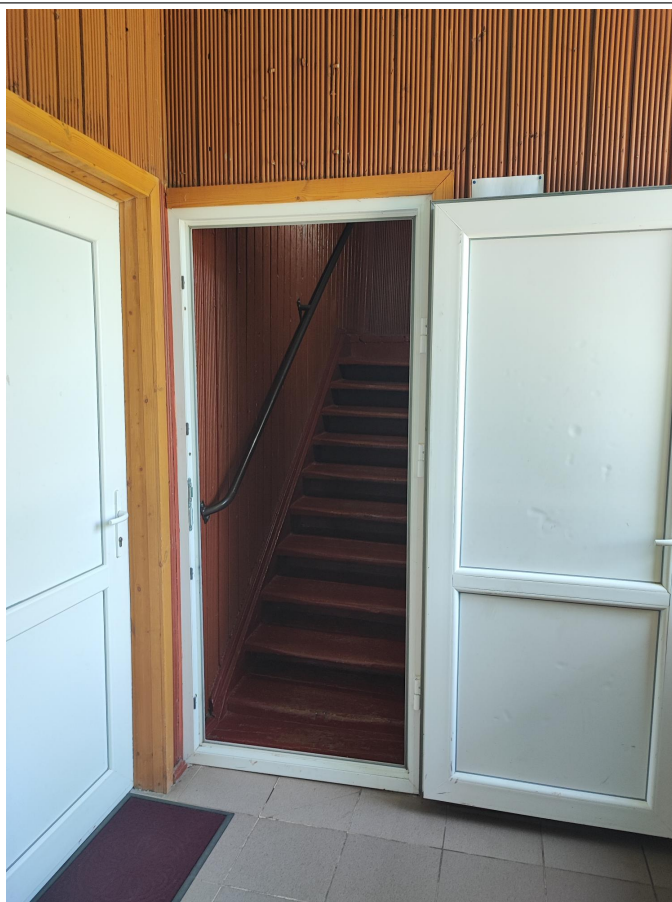
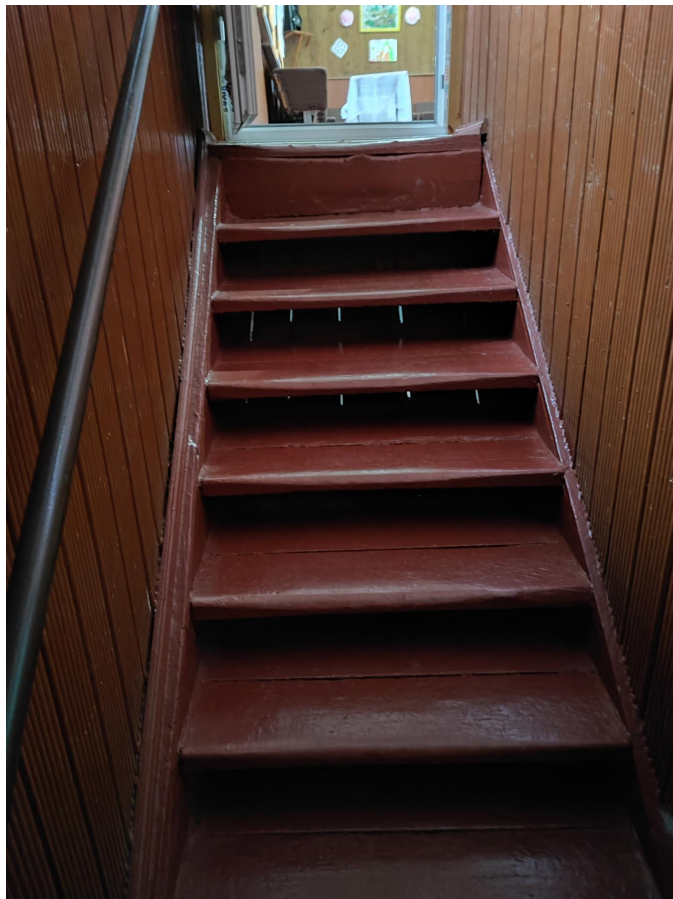
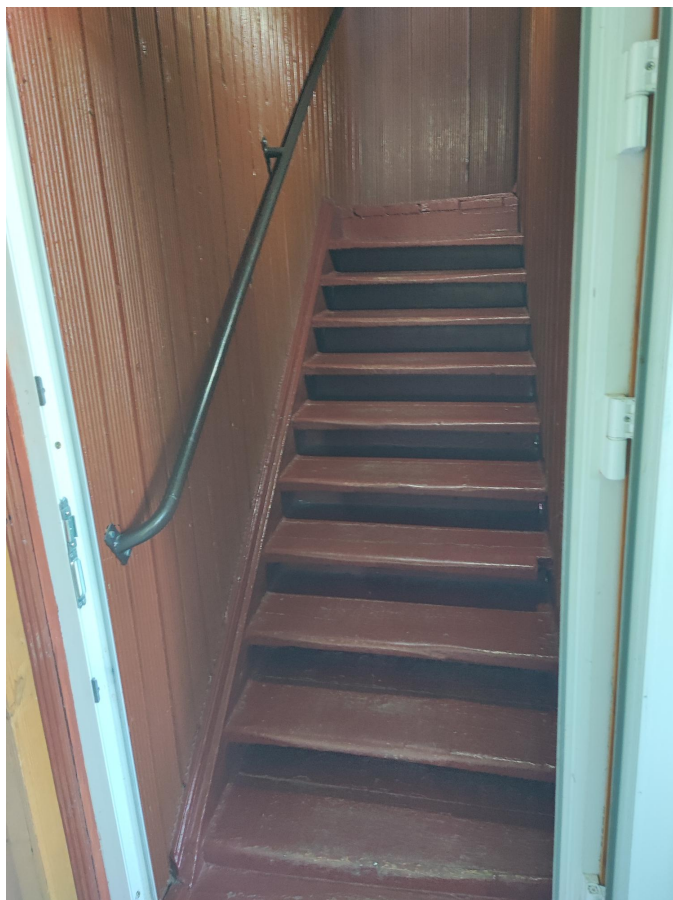
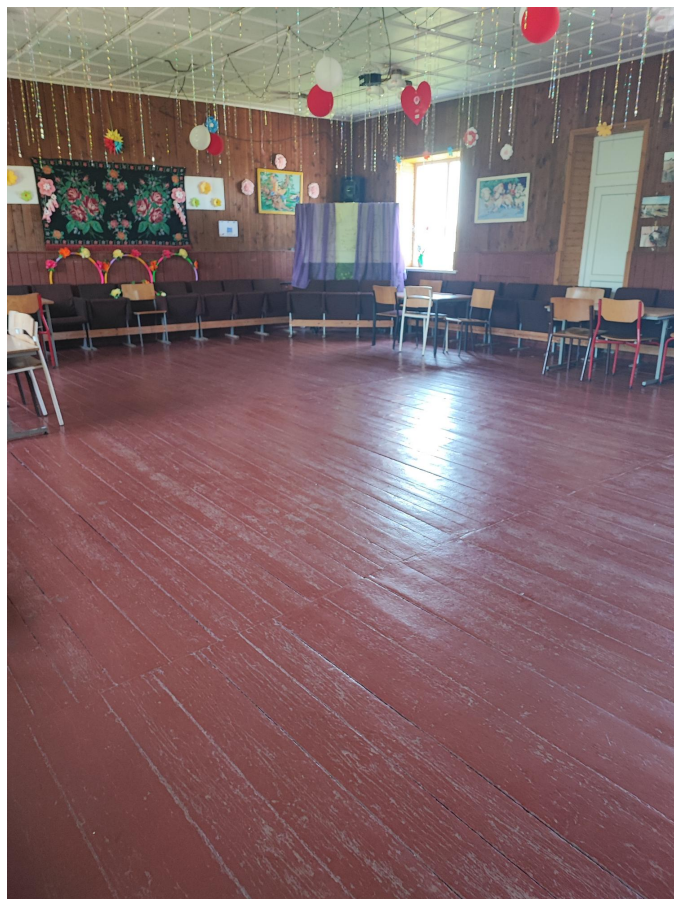
## Galerie - Uși

| Dimensiuni ușă de intrare: | Dublă: 62 cm + 62 cm<br><b>Standard: lumina ușii duble trebuie să fie de minim 90 cm</b><br>Ușa mică din cea dublă se deschide |
| Prag ușă de intrare: | Un prag cu înălțimea: 4 cm<br><b>Standard: pragul trebuie să fie de maxim 2 cm</b> |
| Praguri de la ușile de interior: | Prag 1 cu înălțimea: 5 cm<br><b>Standard: pragul trebuie să fie de maxim 2 cm</b> |
| Ușile de la intrare și din interiorul clădirii sunt dotate/marcate corespunzător cu semne contrastante: | Nu<br><b>Standard: este o diferență de culoare contrastantă (culori închise / culori deschise) între perete și podea</b> |
