# Formular de evaluare a condițiilor de accesibilitate a clădirilor publice

| Categorii | Indicatori | Date colectate |
|---|---|---|
| Localitate, raion: | Balatina (Glodeni) | |
| Instituția: | BESV-19/7(Camin cultural) | |

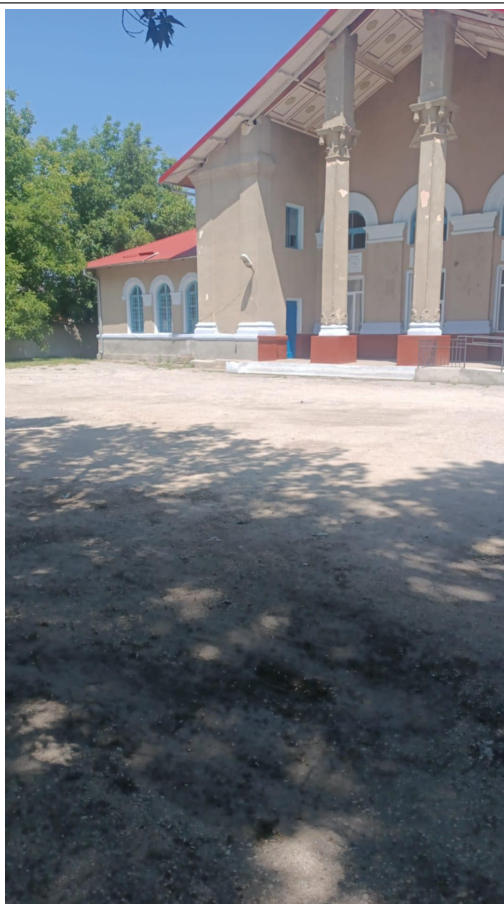
## **Galerie - Loc de parcare**

| Parcare obișnuită: | Nu , dar există loc unde poate fi amenajată parcare |
| Locuri de parcare amenajate pentru persoanele cu dizabilități: | Nu |

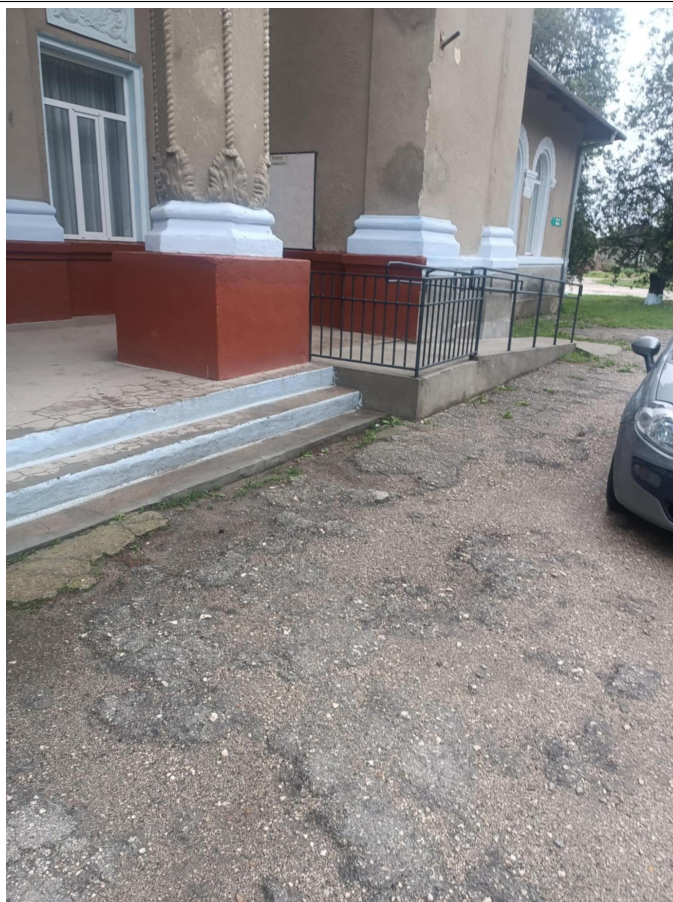
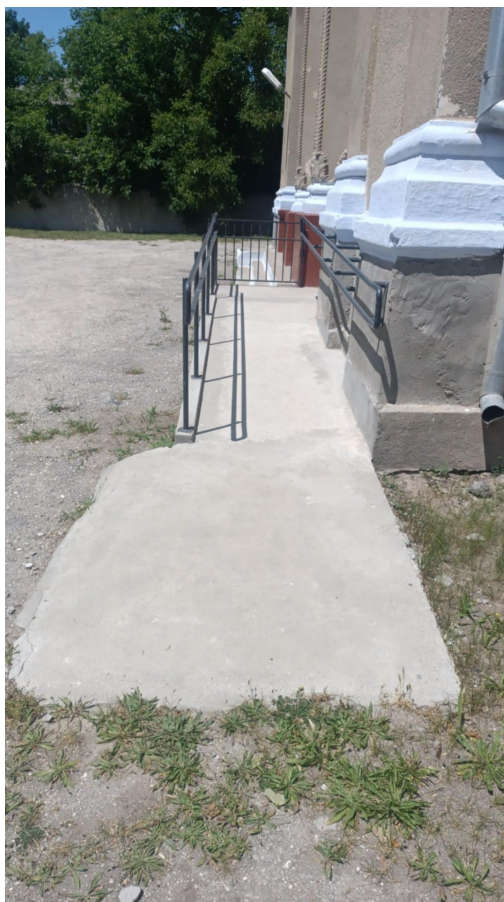
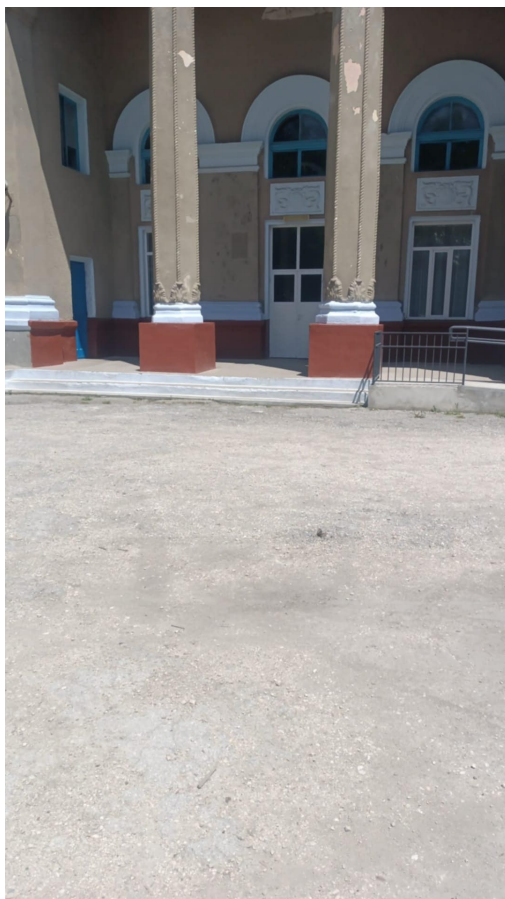
| La intrare sunt trepte: | Da, 3 trepte , Înălțime totală a treptelor/scărilor (cm)46 cm |
| Înălțimea pragului ușii (de la nivelul solului până la nivelul superior al pragului): | 46 cm<br>Standard: Se aplica regula de 1:12 |
| Dacă există trepte, sunt semnalate treptele cu elemente contrastante și/sau tactile: | Nu<br>Standard: prima și ultima treaptă trebuie semnalate în culori contrastante |
| Există rampă de acces: | Da |
| Lungimea rampei: | 552 cm |
| Lățimea rampei: | 100 cm |
| Suprafața rampei este antiderapantă (nealunecoasă): | Nu |
| Sunt bare de suport: | Da<br>Barele sunt pe ambele părți. Barele au două rânduri.<br>Înălțimea barele de jos: 77. Înălțimea barele de sus: 95 . |
