# Formular de evaluare a condițiilor de accesibilitate a clădirilor publice

Data: 04-07-2025

| Categorii | Indicatori | Date colectate |
|---|---|---|
| Instituția: | Fostul azil de bătrâni (BESV 27/11) | |

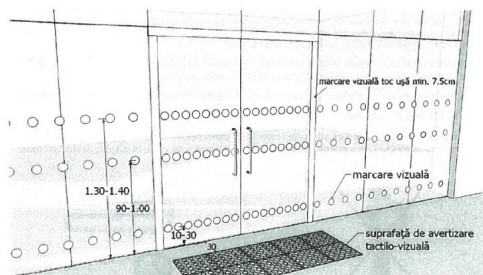
Fig. V.24. - Exemplu de conformare a suprafețelor vitrate în cadrul foi de ușă și realizarea contrastului vizual, atunci când ușa și suprafețele adiacente sunt vitrate

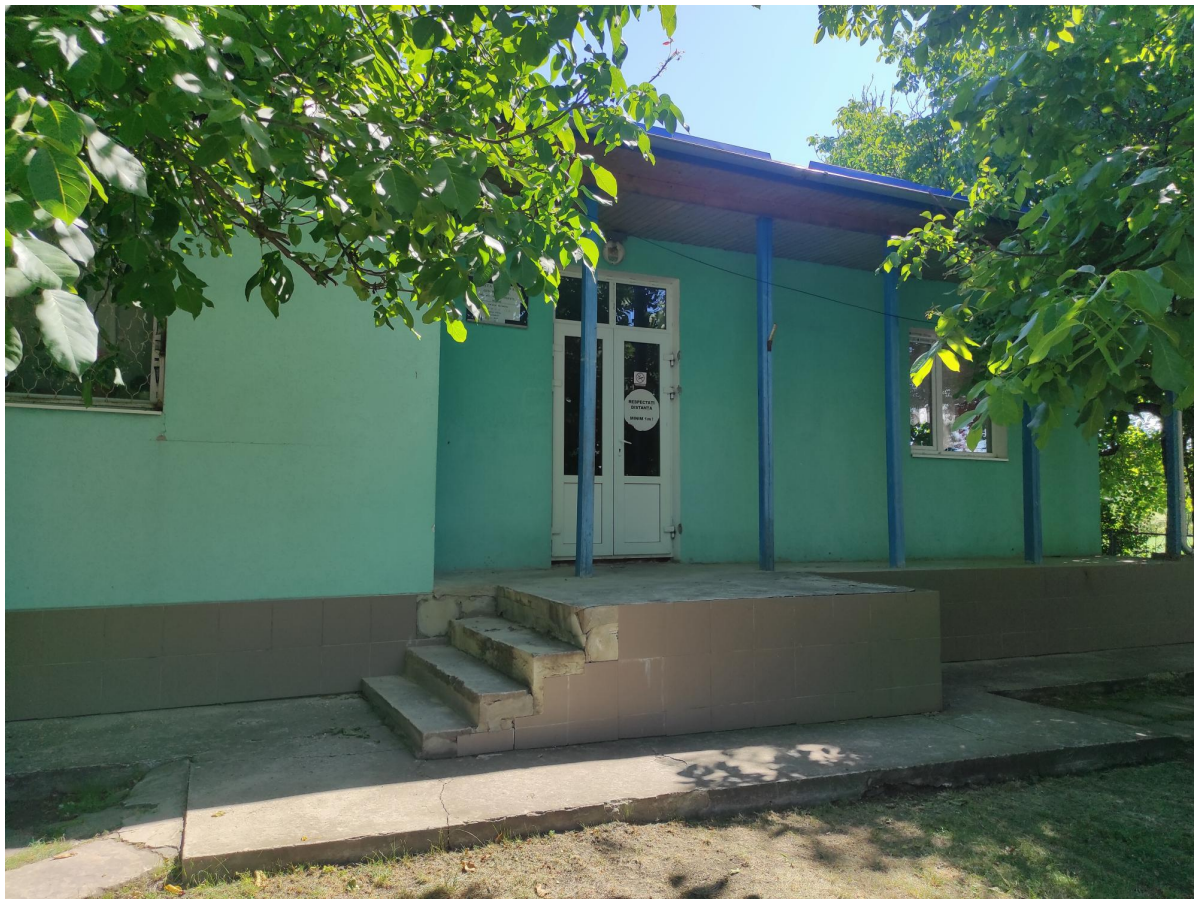
## Galerie - Intrare în clădire

| Categorii | Indicatori | Date colectate |
|---|---|---|
| | La intrare sunt trepte: | Da, 4 trepte , Înălțime totală a treptelor/scărilor (cm)18 cm |
| | Înălțimea pragului ușii (de la nivelul solului până la nivelul superior al pragului): | 74 cm<br><b>Standard: Se aplica regula de 1:12</b> |
| | Dacă există trepte, sunt semnalate treptele cu elemente contrastante și/sau tactile: | Nu<br><b>Standard: prima și ultima treaptă trebuie semnalate în culori contrastante</b> |
| | Există rampă de acces: | Nu |

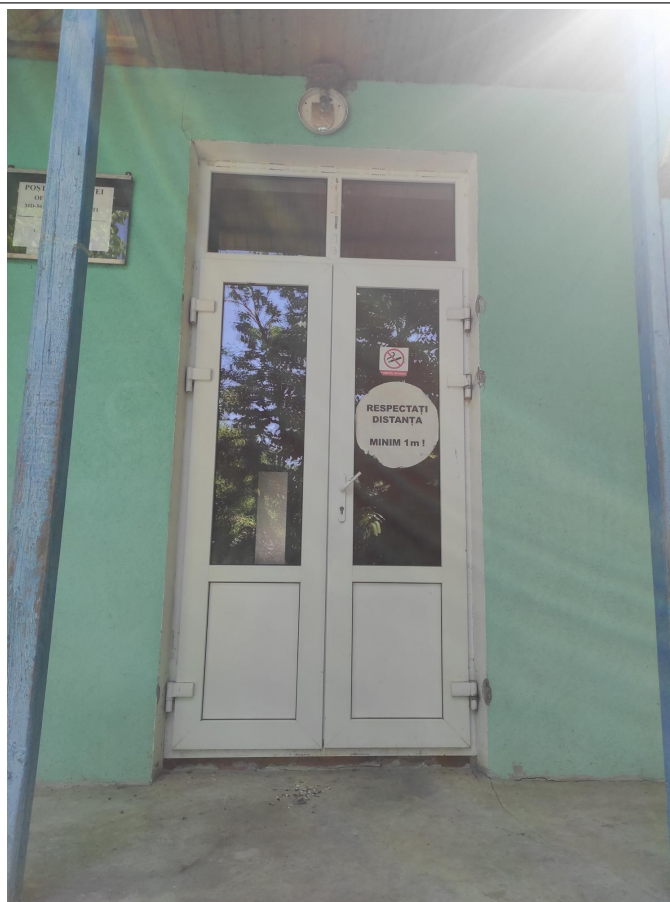
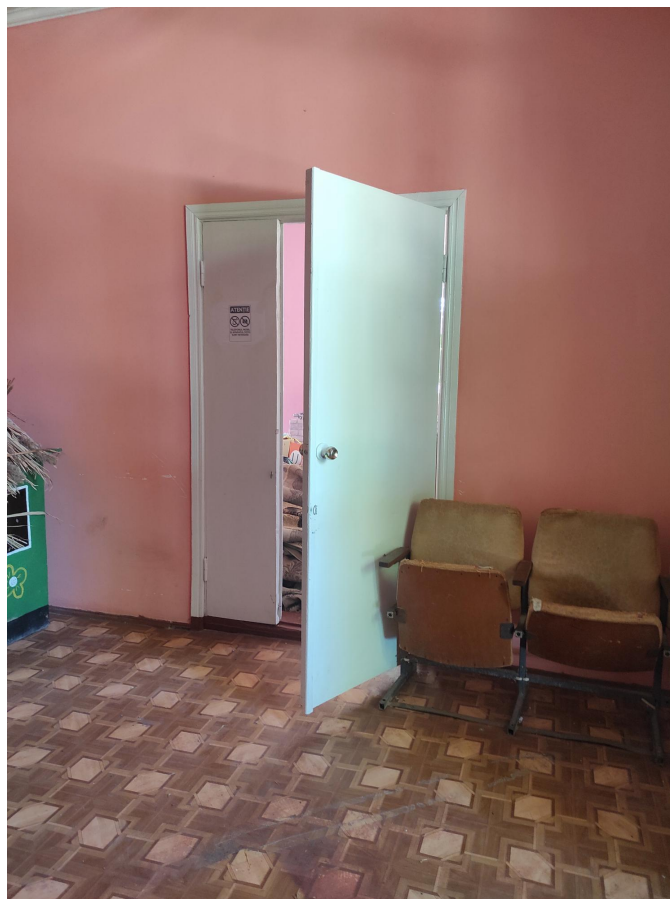
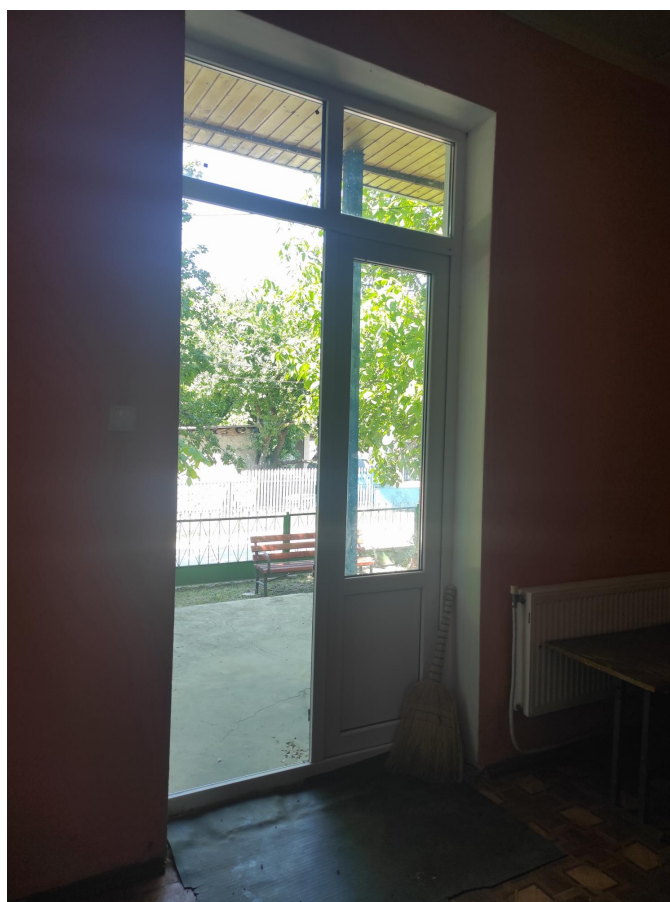
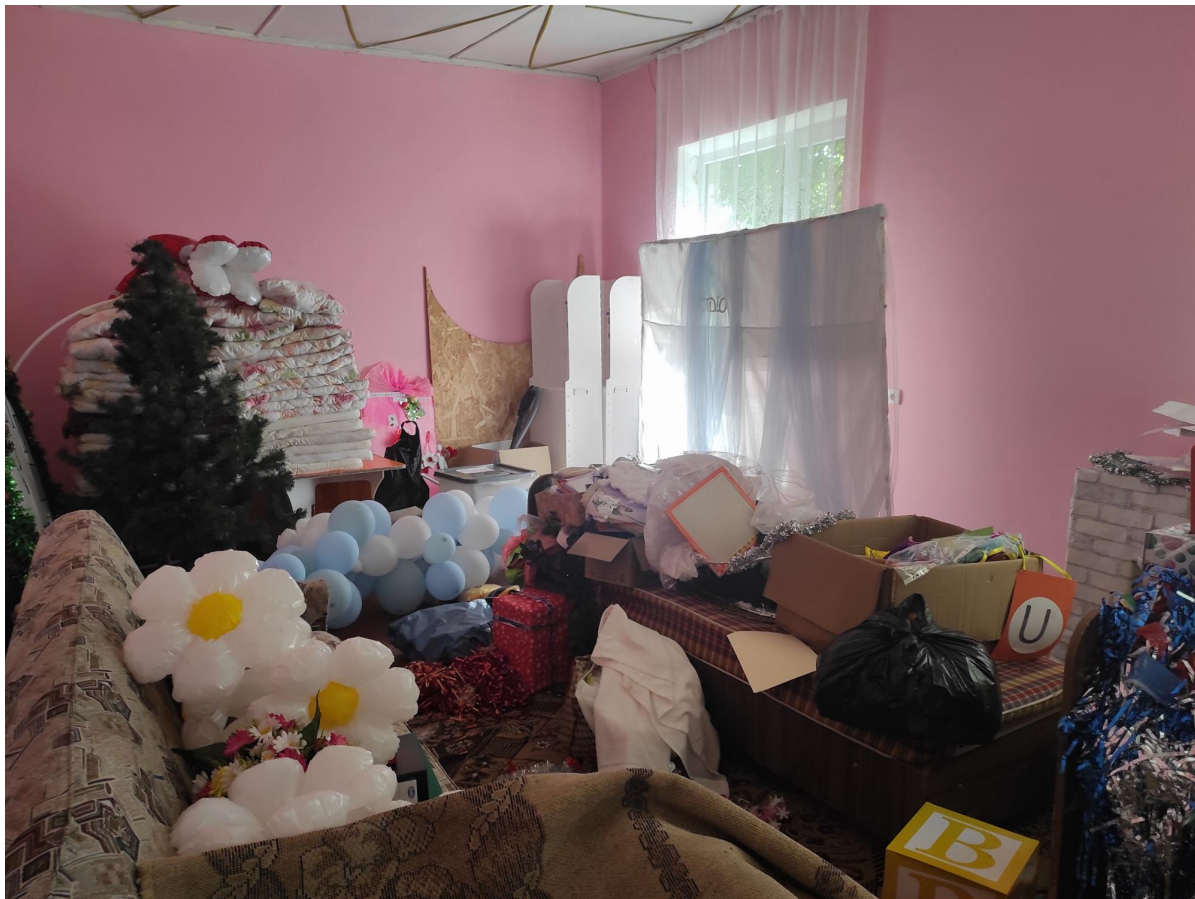
## Galerie - Uși

| Dimensiuni ușă de intrare: | Dublă: 60 cm + 60 cm<br><b>Standard: lumina ușii duble trebuie să fie de minim 90 cm</b><br>Ușa mică din cea dublă se deschide |
| Prag ușă de intrare: | Un prag cu înălțimea: 13 cm<br><b>Standard: pragul trebuie să fie de maxim 2 cm</b> |
| Praguri de la ușile de interior: | Prag 1 cu înălțimea: 6 cm<br><b>Standard: pragul trebuie să fie de maxim 2 cm</b> |
| Ușile de la intrare și din interiorul clădirii sunt dotate/marcate corespunzător cu semne contrastante: | Nu<br><b>Standard: este o diferență de culoare contrastantă (culori închise / culori deschise) între perete și podea</b> |
