# Formular de evaluare a condițiilor de accesibilitate a clădirilor publice

Data: 04-07-2025

| Categorii | Indicatori | Date colectate |
|---|---|---|
| Instituția: | Biblioteca (BESV 27/12) | |

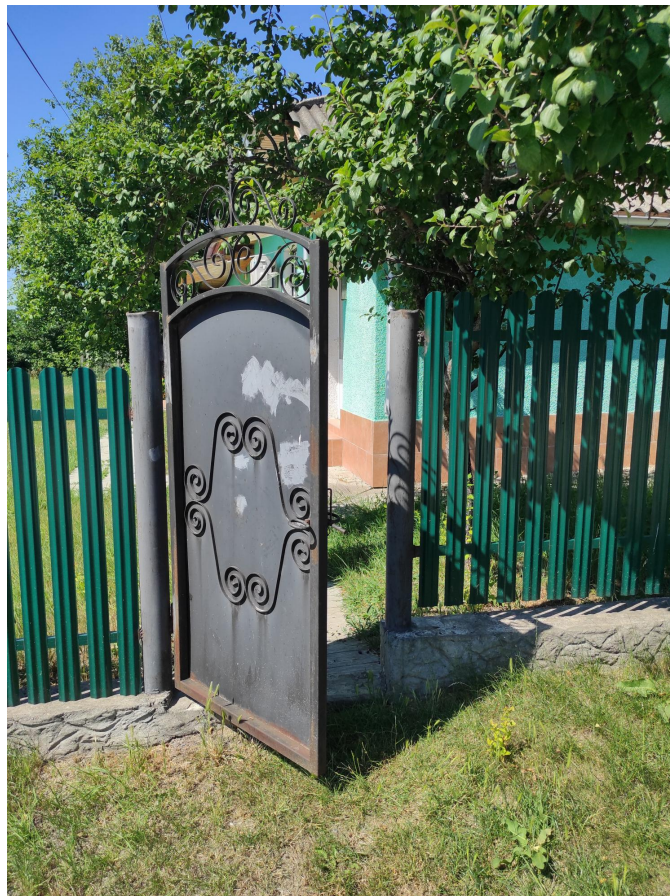
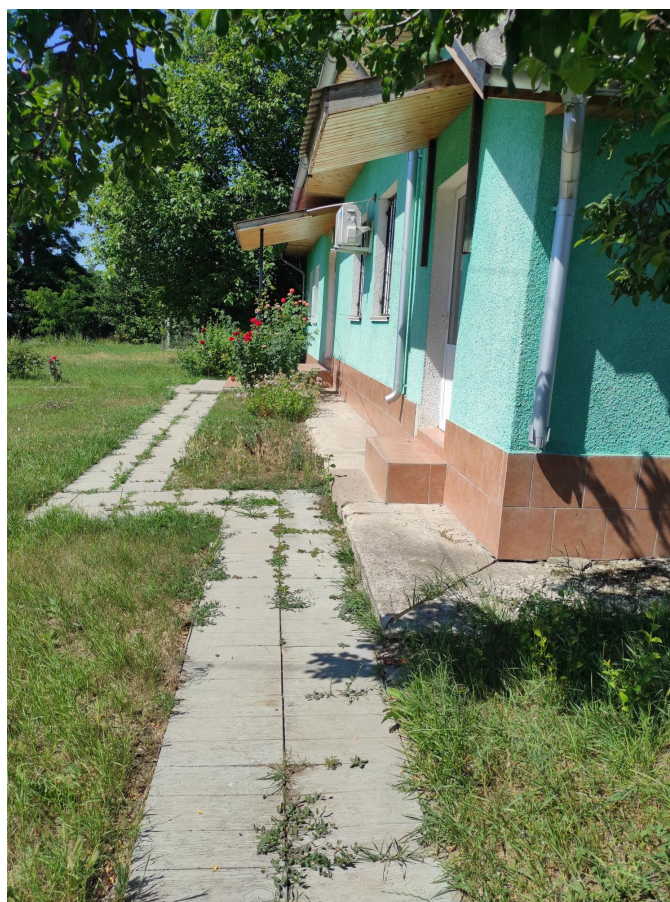
## Galerie - Intrare în clădire

| Categorii | Indicatori | Date colectate |
|---|---|---|
| Intrare în clădire | Intrarea în clădire este la nivelul solului: | Nu |
| | La intrare sunt trepte: | Da, 3 trepte , Înălțime totală a treptelor/scărilor (cm)20 cm |
| | Înălțimea pragului ușii (de la nivelul solului până la nivelul superior al pragului): | 58 cm<br>Standard: Se aplica regula de 1:12 |
| | Dacă există trepte, sunt semnalate treptele cu elemente contrastante și/sau tactile: | Nu<br>Standard: prima și ultima treaptă trebuie semnalate în culori contrastante |
| | Există rampă de acces: | Nu |

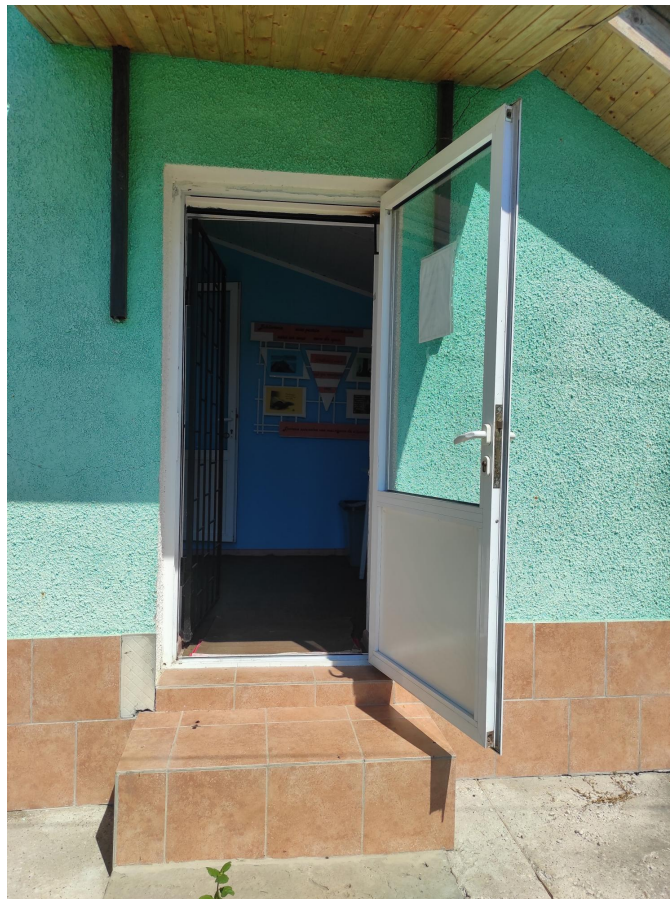
## Galerie - Uși

| Dimensiuni ușă de intrare: | Simplă: 80 cm<br>Standard: trebuie să fie de minim 90 cm |
| Prag ușă de intrare: | Un prag cu înălțimea: 2 cm<br>Standard: pragul trebuie să fie de maxim 2 cm |
| Praguri de la ușile de interior: | Prag 1 cu înălțimea: 13 cm<br>Standard: pragul trebuie să fie de maxim 2 cm |
| Ușile de la intrare și din interiorul clădirii sunt dotate/marcate corespunzător cu semne contrastante: | Nu<br>Standard: este o diferență de culoare contrastantă (culori închise / culori deschise) între perete și podea |
