# Formular de evaluare a condițiilor de accesibilitate a clădirilor publice

| Categorii | Indicatori | Date colectate |
|---|---|---|
| Adresa, strada, nr.: | str. Ialoveni, nr.100 | |
| Instituția: | BESV 1/147, Institutul de Administrare Publica, or.Chisinau | |

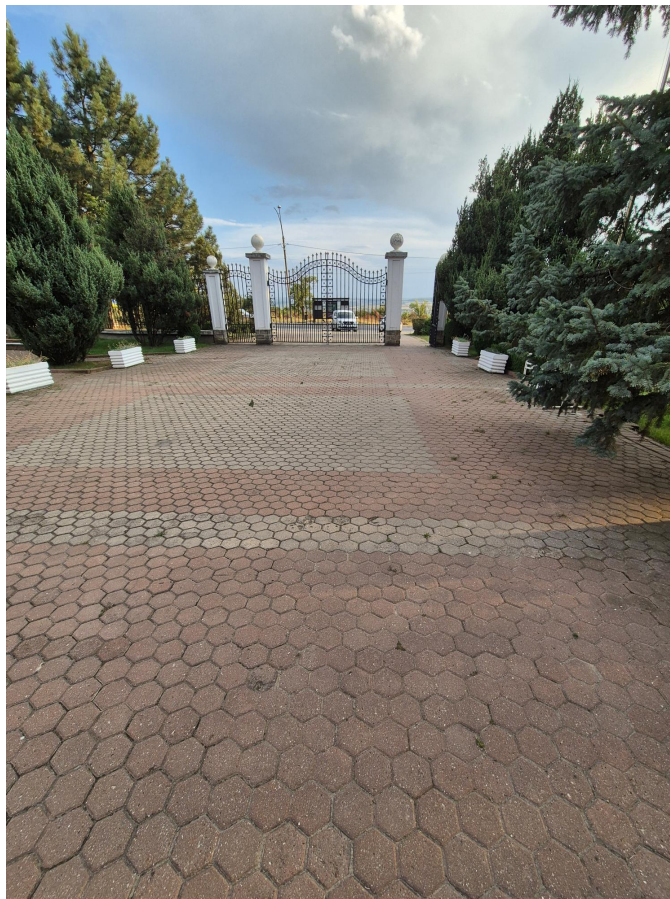
## **Galerie - Căi de acces către clădire**

| Tip înveliș: | Pavaj |
| Drumurile/Căile de acces sunt: | Calitative |
| Poartă intrare: | Da, are lățimea: 120 cm |

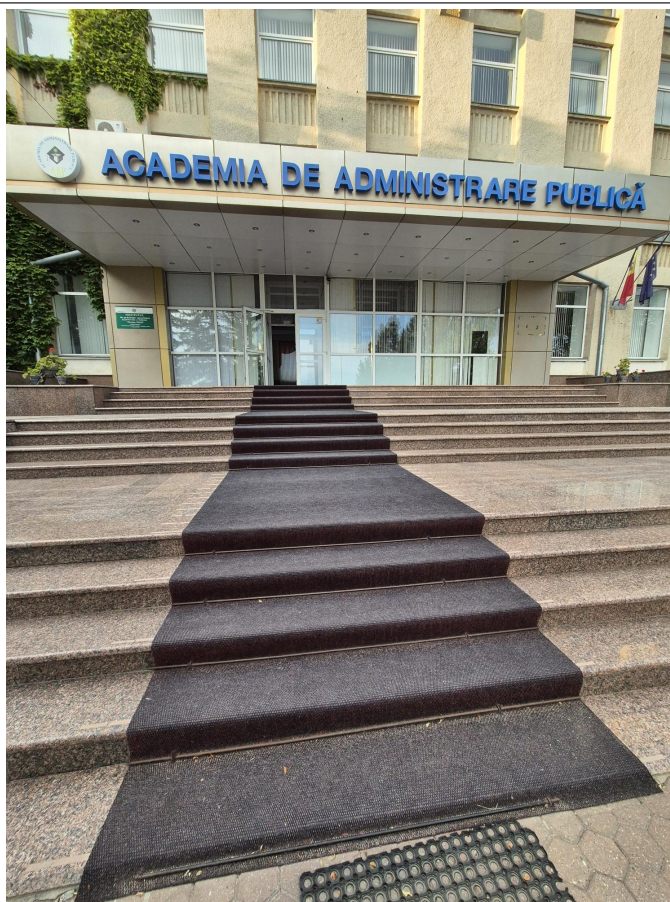
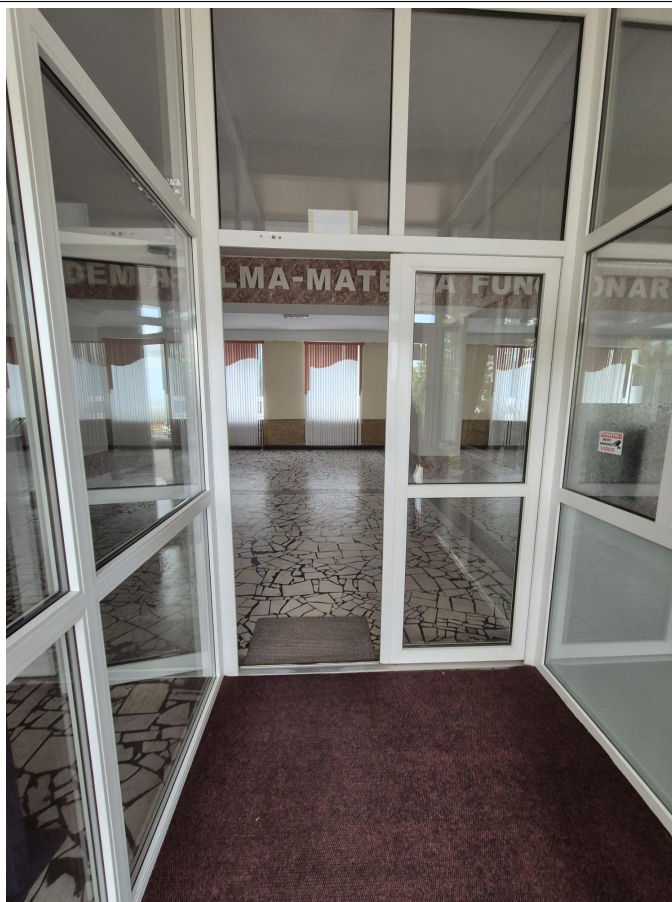
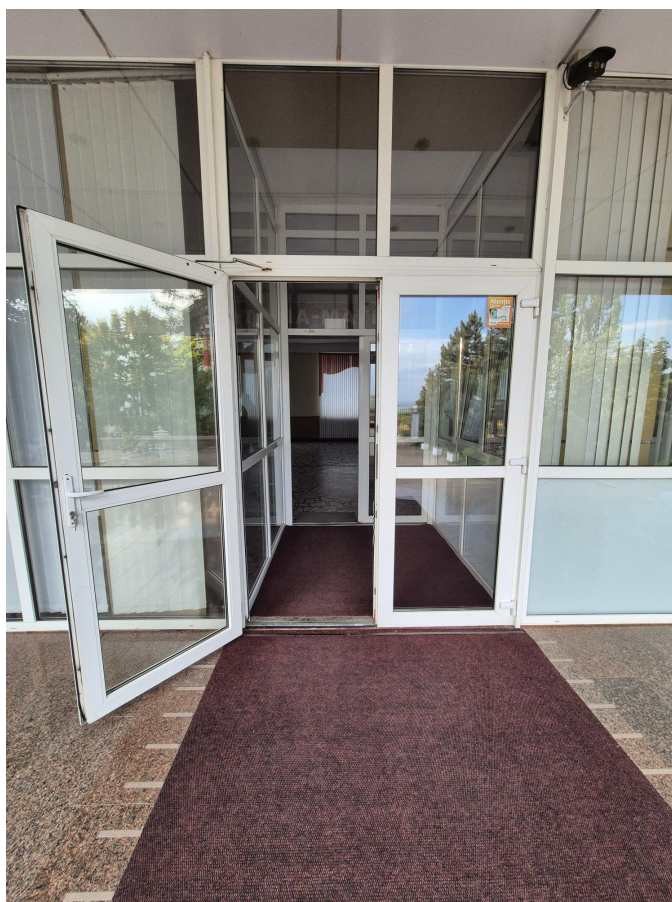
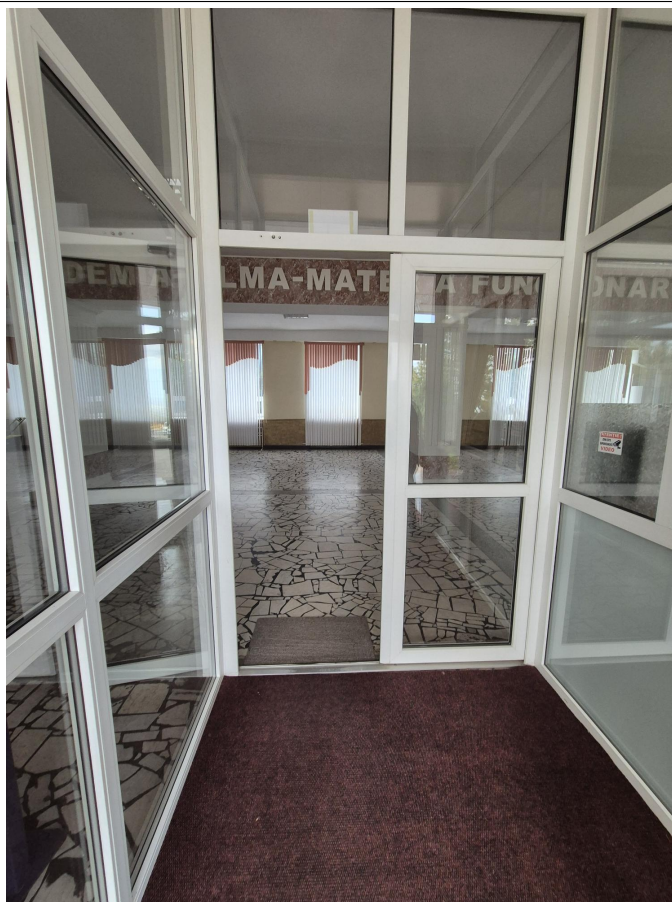
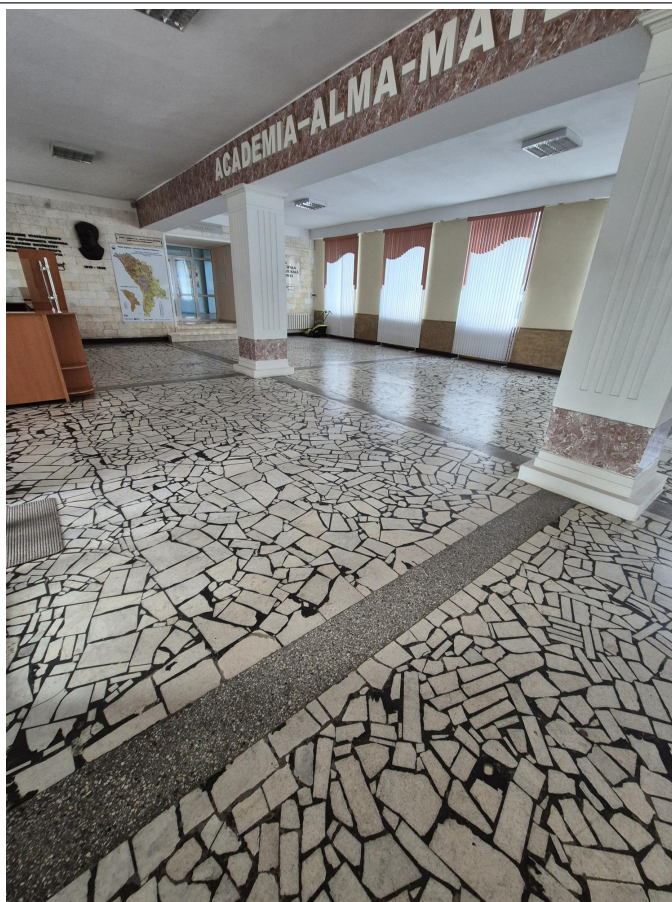
## **Galerie - Intrare în clădire**

| Categorii | Indicatori | Date colectate |
|---|---|---|
| | La intrare sunt trepte: | Da, 15 trepte , Înălțime totală a treptelor/scărilor (cm)13 cm |
| | Dacă există trepte, sunt semnalate treptele cu elemente contrastante și/sau tactile: | Nu<br>Standard: prima și ultima treaptă trebuie semnalate în culori contrastante |
| | Există rampă de acces: | Nu |
