# Formular de evaluare a condițiilor de accesibilitate a clădirilor publice

| Categorii | Indicatori | Date colectate |
|---|---|---|
| Adresa, strada, nr.: | str. Hancesti, nr.136 | |
| Instituția: | BESV 1/146, IPLT "UNIVERSUL", or.Chisinau | |

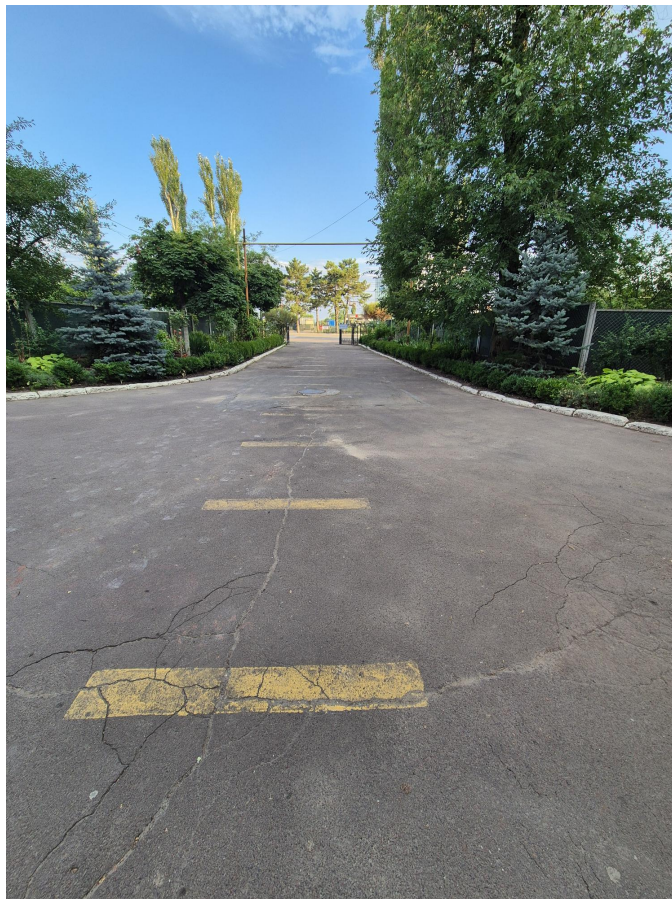
## **Galerie - Căi de acces către clădire**

| Tip înveliș: | Asfalt |
| Drumurile/Căile de acces sunt: | Calitative |
| Trotuare: | Nu |
| Poartă intrare: | Da, are lățimea: 95 cm |

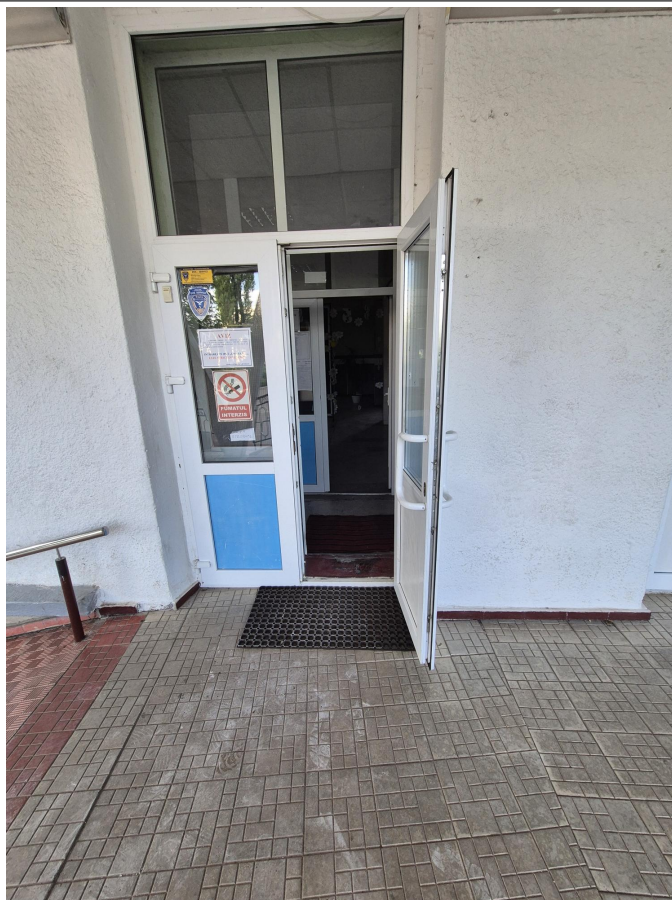
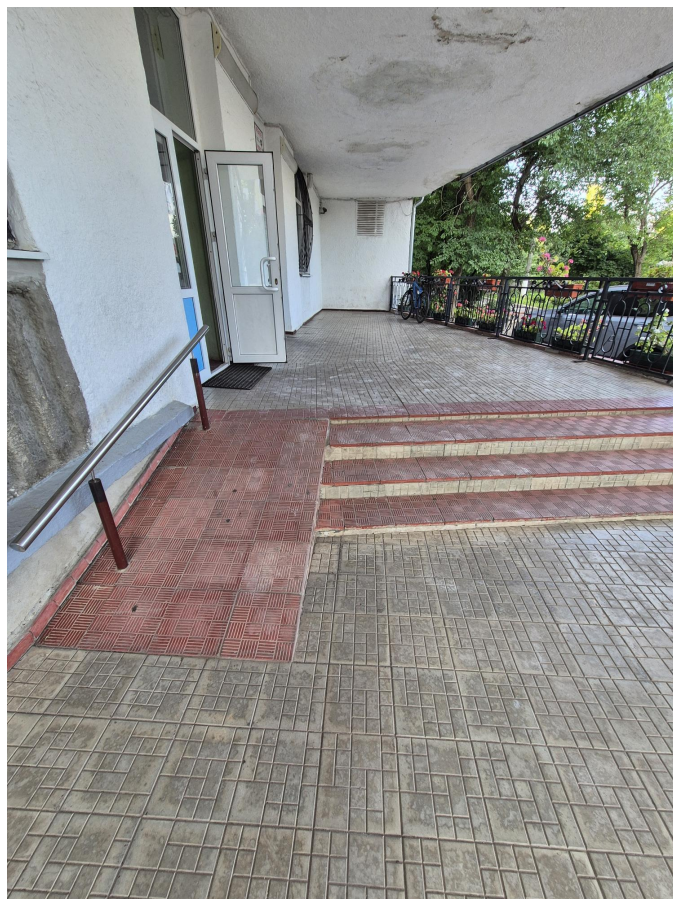
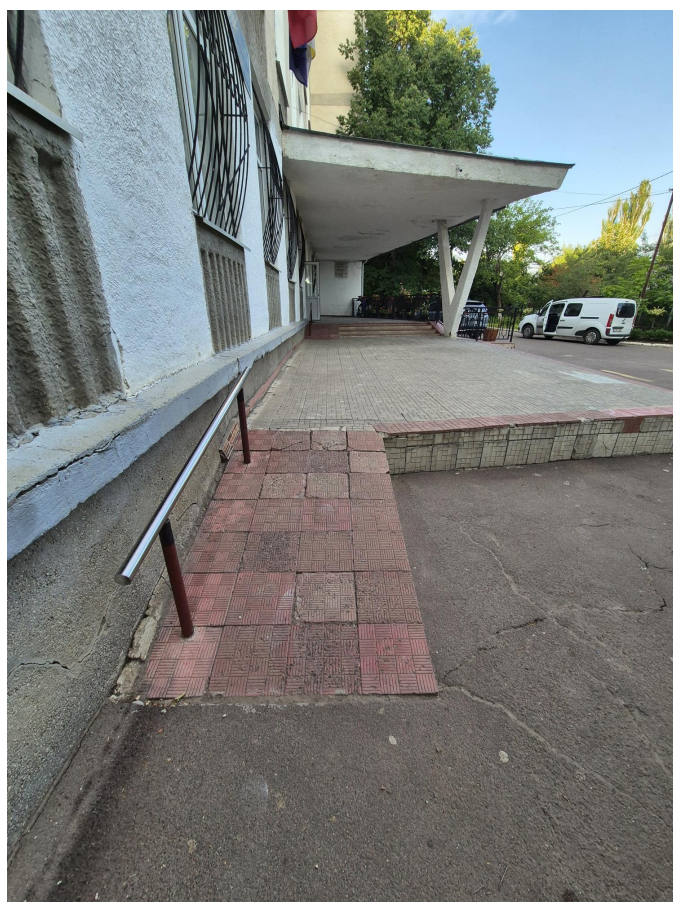
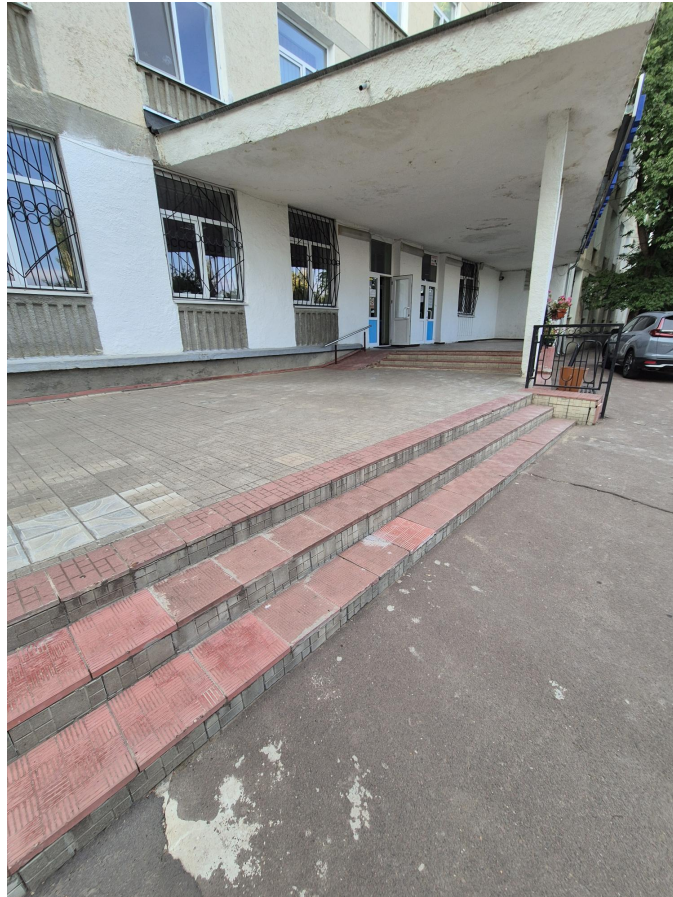
## **Galerie - Intrare în clădire**

| Categorii | Indicatori | Date colectate |
|---|---|---|
| | La intrare sunt trepte: | Da, 7 trepte , Înălțime totală a treptelor/scărilor (cm)16 cm |
| | Înălțimea pragului ușii (de la nivelul solului până la nivelul superior al pragului): | 112 cm<br>! Pentru h - până în 20 cm - se aplica regula de 1:10<br>! La fiecare 9 m de cm x 140 cm |
| | Dacă există trepte, sunt semnalate treptele cu elemente contrastante și/sau tactile: | Nu<br>Standard: prima și ultima treaptă trebuie semnalate în culori contrastante |
| | Lungimea rampei: | 180 cm |
| | Lățimea rampei: | 106 cm |
| | Sunt bare de suport: | Da<br>Barele au un rând. Înălțimea barele de sus: 65 . |
| | Rampa are bară de siguranță: (din țeavă sau beton, la H = 5-10 cm) | Nu |

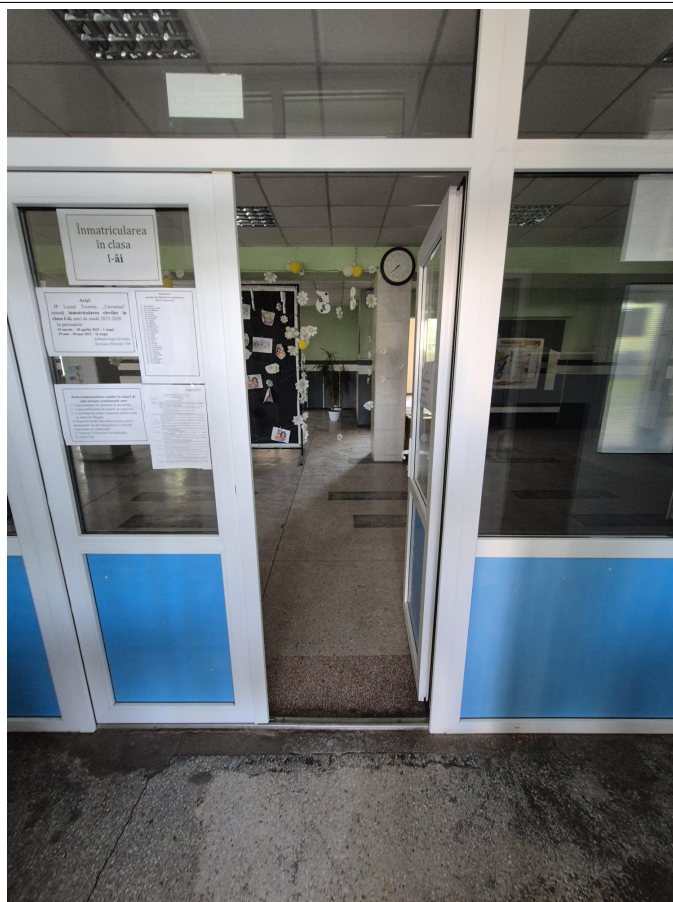
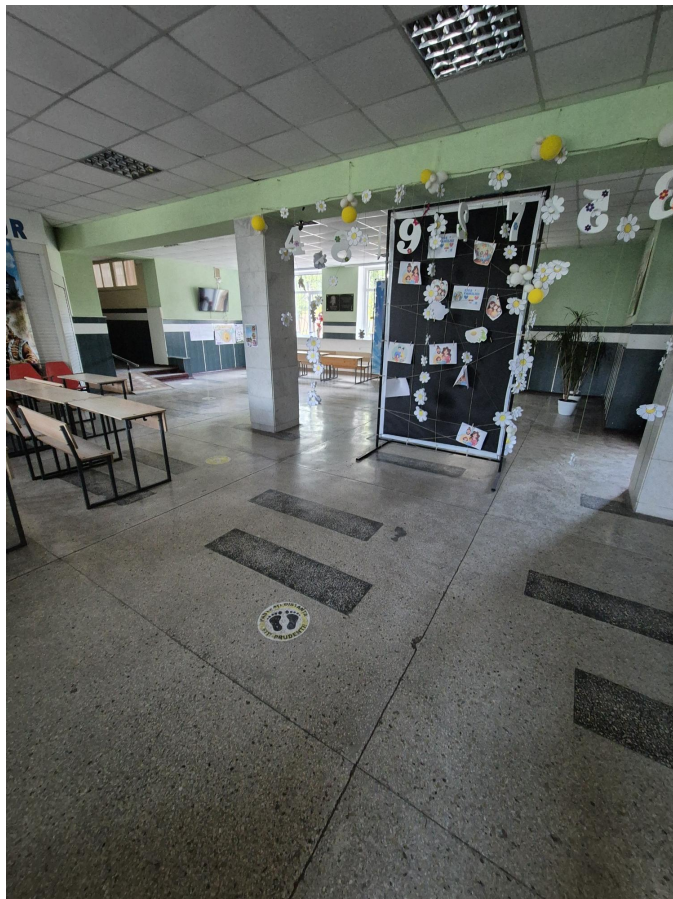
## Galerie - Uși

| Dimensiuni ușă de intrare: | Dublă: 65 cm + 65 cm<br>Standard: lumina ușii duble trebuie să fie de minim 90 cm<br>Ușa mică din cea dublă se deschide |

| Categorii | Indicatori | Date colectate |
|---|---|---|
| | Prag ușă de intrare: | Prag exterior și interior cu înălțimile: 2 + 2 cm<br><b>Standard: pragul trebuie să fie de maxim 2 cm</b> |
| | Ușile de la intrare și din interiorul clădirii sunt dotate/marcate corespunzător cu semne contrastante: | Nu<br><b>Standard: este o diferență de culoare contrastantă (culori închise / culori deschise) între perete și podea</b> |
