# Formular de evaluare a condițiilor de accesibilitate a clădirilor publice

| Categorii | Indicatori | Date colectate |
|---|---|---|
| Localitate, raion: | Brinzeni (Glodeni) | |
| Instituția: | BESV-19/13(Camin cultural) | |

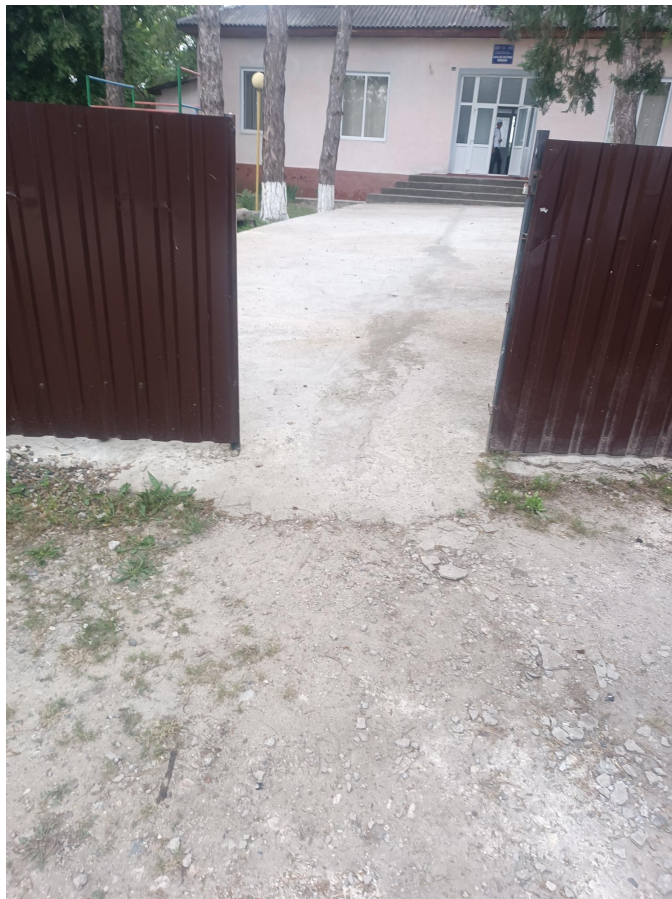
## **Galerie - Căi de acces către clădire**

| Tip înveliș: | Prundiș |
| Drumurile/Căile de acces sunt: | Cu fisuri / gropi |
| Trotuare: | Nu |
| Poartă intrare: | Da, are lățimea: 115 cm |
| Prag poartă: | Da, are înălțimea: 20 cm |

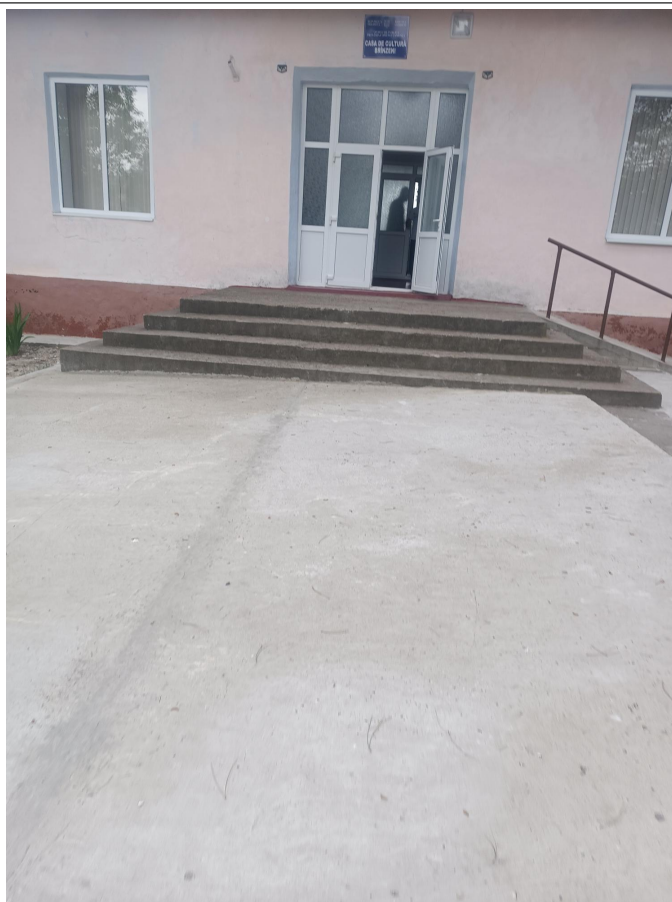
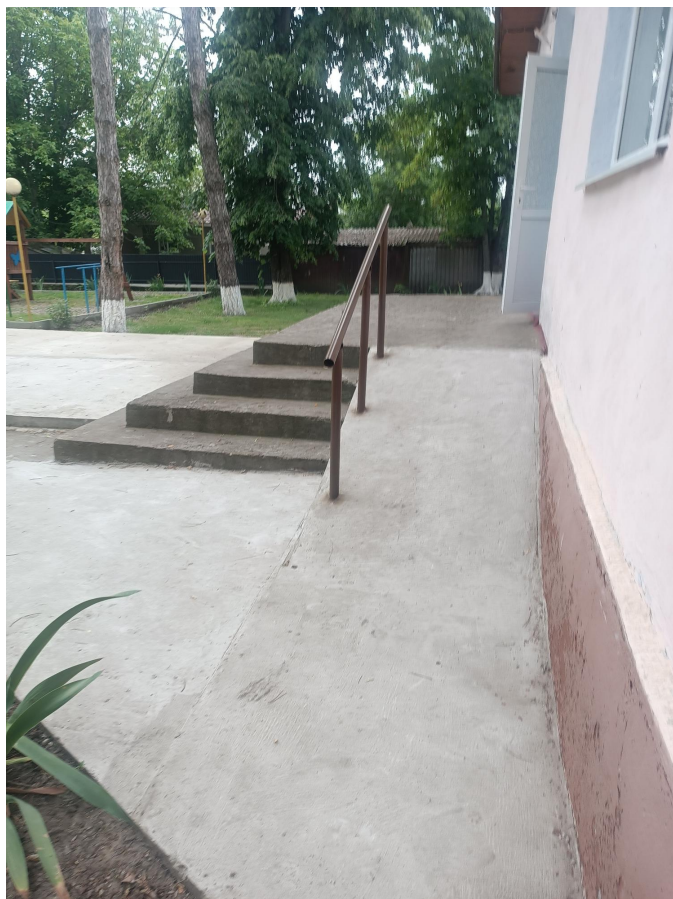
## **Galerie - Intrare în clădire**

| La intrare sunt trepte: | Da, 4 trepte , Înălțime totală a treptelor/scărilor (cm)80 cm |
| La intrarea în clădire este instalată o platformă de ridicare (verticală sau înclinată): | Da |
| Înălțimea pragului ușii (de la nivelul solului până la nivelul superior al pragului): | 90 cm<br>! Pentru h - până în 20 cm - se aplica regula de 1:10<br>! La fiecare 9 m de cm x 140 cm |
| Dacă există trepte, sunt semnalate treptele cu elemente contrastante și/sau tactile: | Nu<br>Standard: prima și ultima treaptă trebuie semnalate în culori contrastante |
| Există rampă de acces: | Da |
| Lungimea rampei: | 220 cm |
| Lățimea rampei: | 105 cm |
| Sunt bare de suport: | Da<br>Bara este doar pe partea STINGA . Barele au un rând. Înălțimea barele de sus: 90 . |

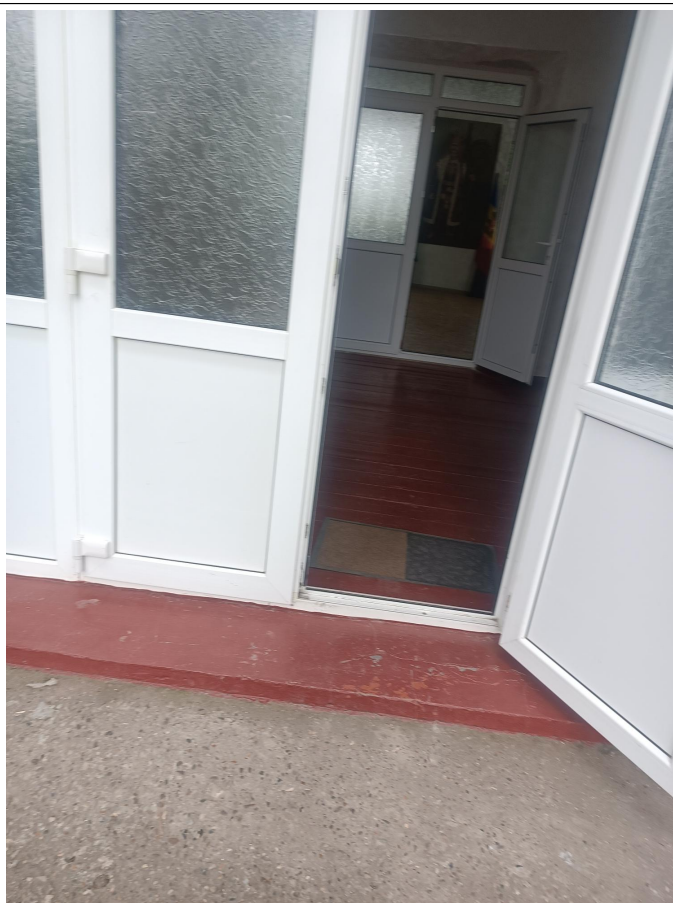
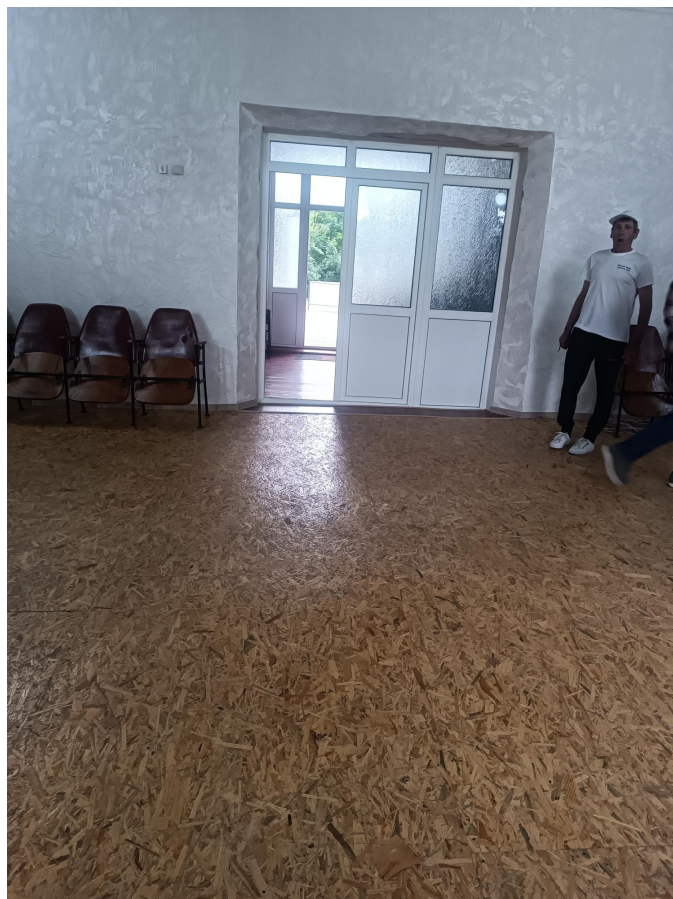
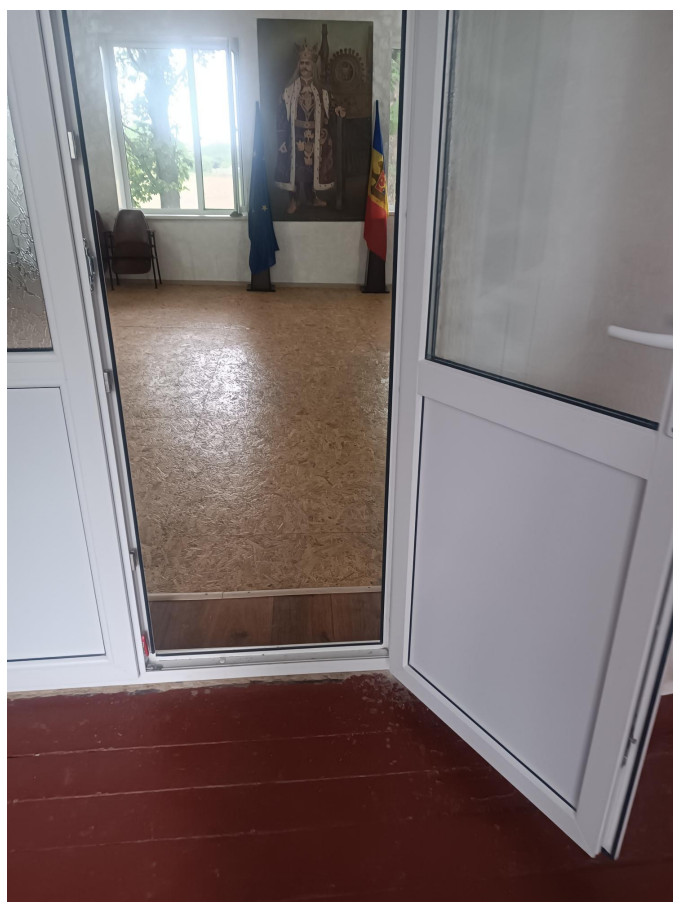
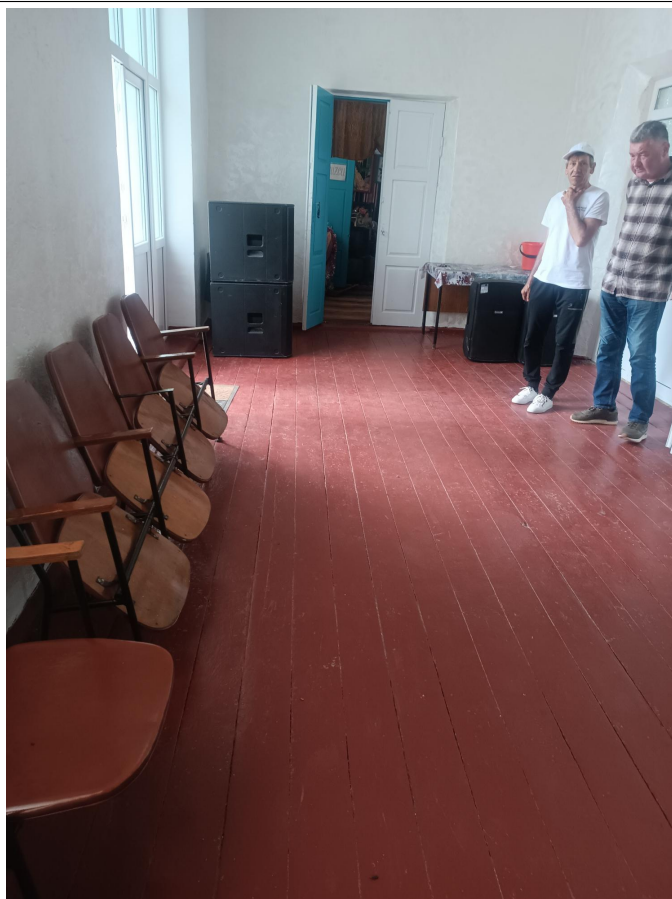
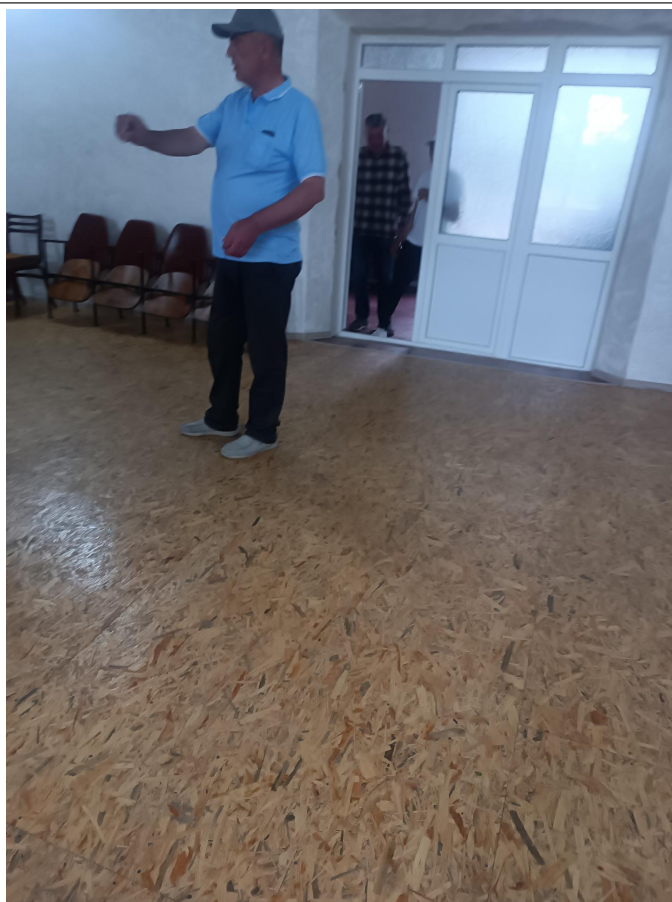
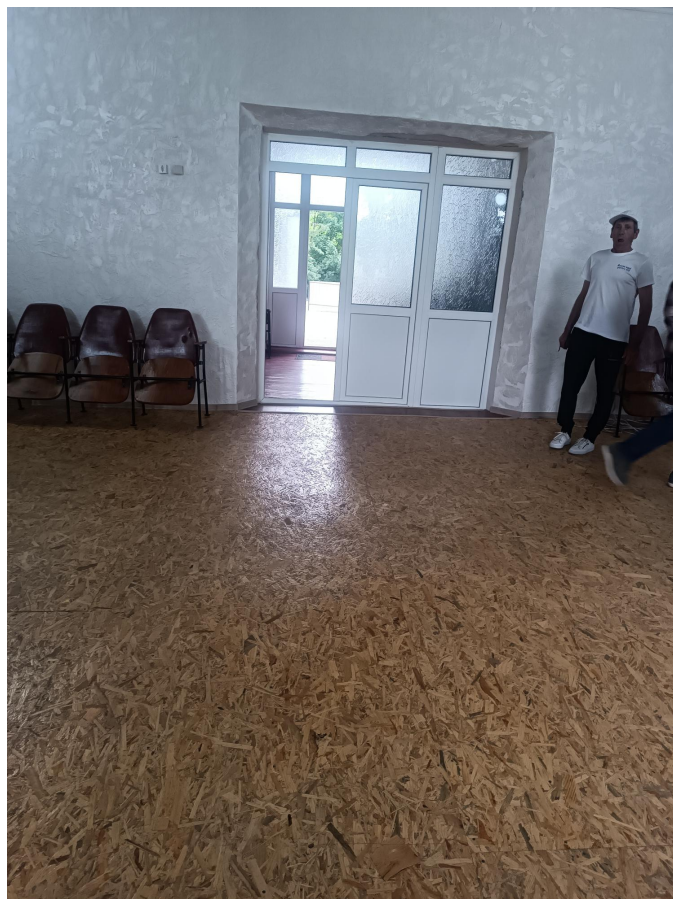
**Galerie - Uși**

| Dimensiuni ușă de intrare: | Dublă: 60 cm + 65 cm<br>Standard: lumina ușii duble trebuie să fie de minim 90 cm<br>Ușa mică din cea dublă se deschide |
| Prag ușă de intrare: | Un prag cu înălțimea: 4 cm<br>Standard: pragul trebuie să fie de maxim 2 cm |
| Praguri de la ușile de interior: | Prag 1 cu înălțimea: 4 cm<br>Standard: pragul trebuie să fie de maxim 2 cm |
| Ușile de la intrare și din interiorul clădirii sunt dotate/marcate corespunzător cu semne contrastante: | Nu<br>Standard: este o diferență de culoare contrastantă (culori închise / culori deschise) între perete și podea |
