# Formular de evaluare a condițiilor de accesibilitate a clădirilor publice

Echipa de evaluare: Vandan Service SRL, Monitor de accesibilitate

| Categorii | Indicatori | Date colectate |
|---|---|---|
| Adresa, strada, nr.: | str. Miorita, nr.1 | |
| Instituția: | BESV 1/144, IPNA, "Teleradio Moldova", or.Chisinau | |

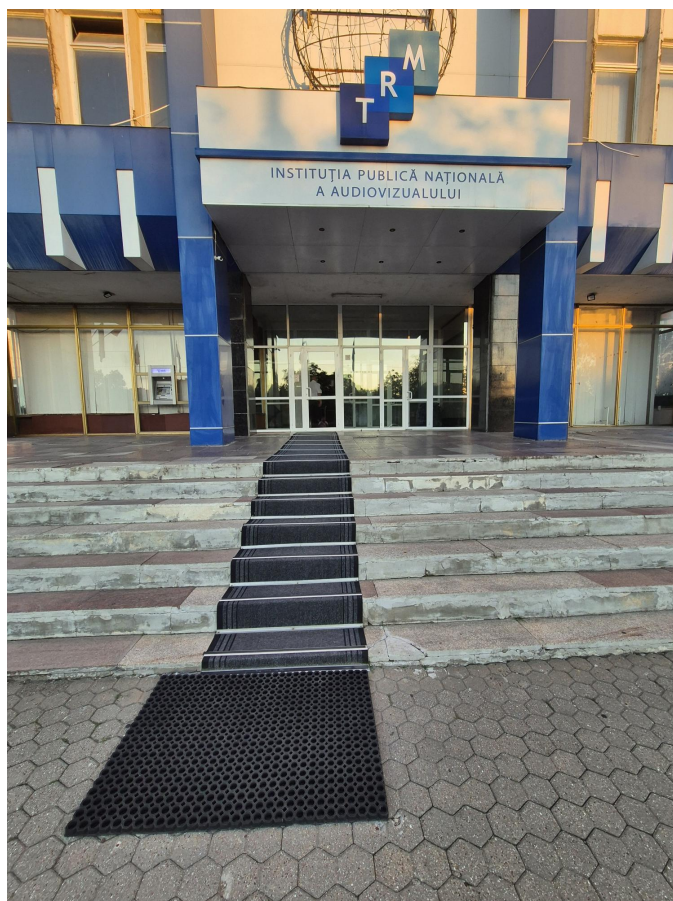
## **Galerie - Intrare în clădire**

| Categorii | Indicatori | Date colectate |
|---|---|---|
| | La intrare sunt trepte: | Da, 7 trepte , Înălțime totală a treptelor/scărilor (cm)18 cm |
| | Înălțimea pragului ușii (de la nivelul solului până la nivelul superior al pragului): | 126 cm<br>! Pentru h - până în 20 cm - se aplica regula de 1:10<br>! La fiecare 9 m de cm x 140 cm |
| | Dacă există trepte, sunt semnalate treptele cu elemente contrastante și/sau tactile: | Nu<br>Standard: prima și ultima treaptă trebuie semnalate în culori contrastante |
| | Lungimea rampei: | 250 cm |
| | Lățimea rampei: | 50 cm |
| | Sunt bare de suport: | Da<br>Barele au un rând. Înălțimea barele de sus: 85 . |
| | Rampa are bară de siguranță: (din țevă sau beton, la H = 5-10 cm) | Nu |

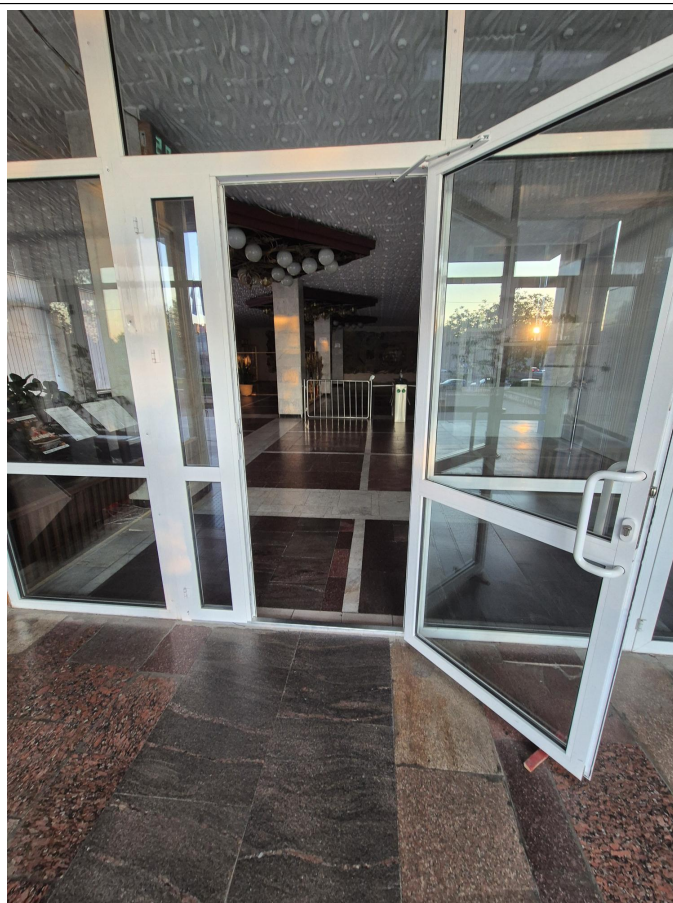
## Galerie - Uși

| Dimensiuni ușă de intrare: | Dublă: 90 cm + 35 cm<br>Standard: lumina ușii duble trebuie să fie de minim 90 cm<br>Ușa mică din cea dublă se deschide |

| Categorii | Indicatori | Date colectate |
|---|---|---|
| | Prag ușă de intrare: | Prag exterior și interior cu înălțimile: 2 + 1 cm<br><b>Standard: pragul trebuie să fie de maxim 2 cm</b> |
| | Ușile de la intrare și din interiorul clădirii sunt dotate/marcate corespunzător cu semne contrastante: | Nu<br><b>Standard: este o diferență de culoare contrastantă (culori închise / culori deschise) între perete și podea</b> |
