# Formular de evaluare a condițiilor de accesibilitate a clădirilor publice

| Categorii | Indicatori | Date colectate |
|---|---|---|
| Localitate, raion: | Tomestii noi (Glodeni) | |
| Instituția: | BESV-19/10(Camin cultural) | |

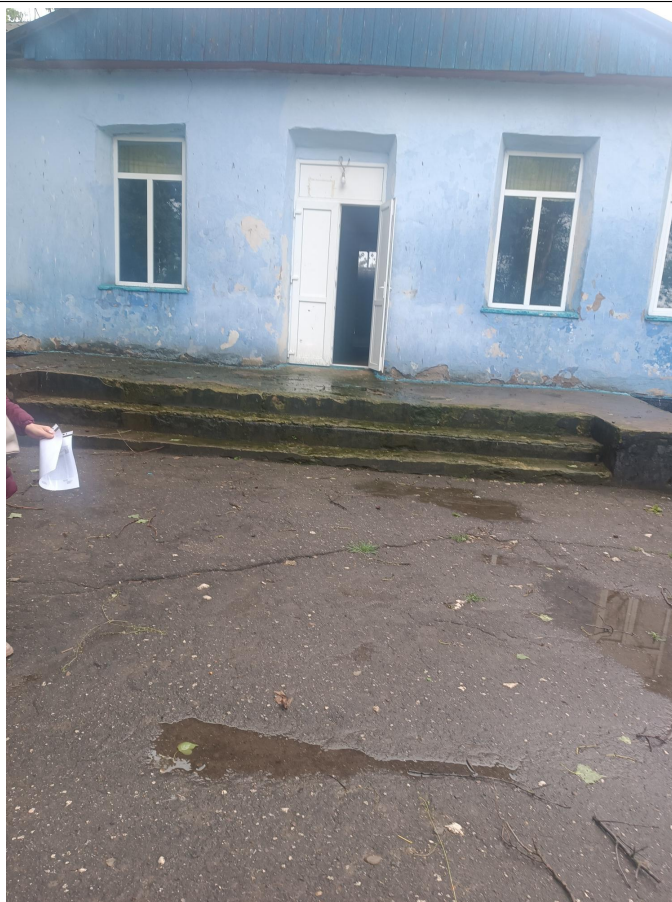
## Galerie - Intrare în clădire

| La intrare sunt trepte: | Da, 3 trepte , Înălțime totală a treptelor/scărilor (cm)60 cm |
| Dimensiunile pragului/spațiului din fața ușii de intrare în clădire: | 260 cm |
| Dacă există trepte, sunt semnalate treptele cu elemente contrastante și/sau tactile: | Nu<br>Standard: prima și ultima treaptă trebuie semnalate în culori contrastante |
| Există rampă de acces: | Nu |

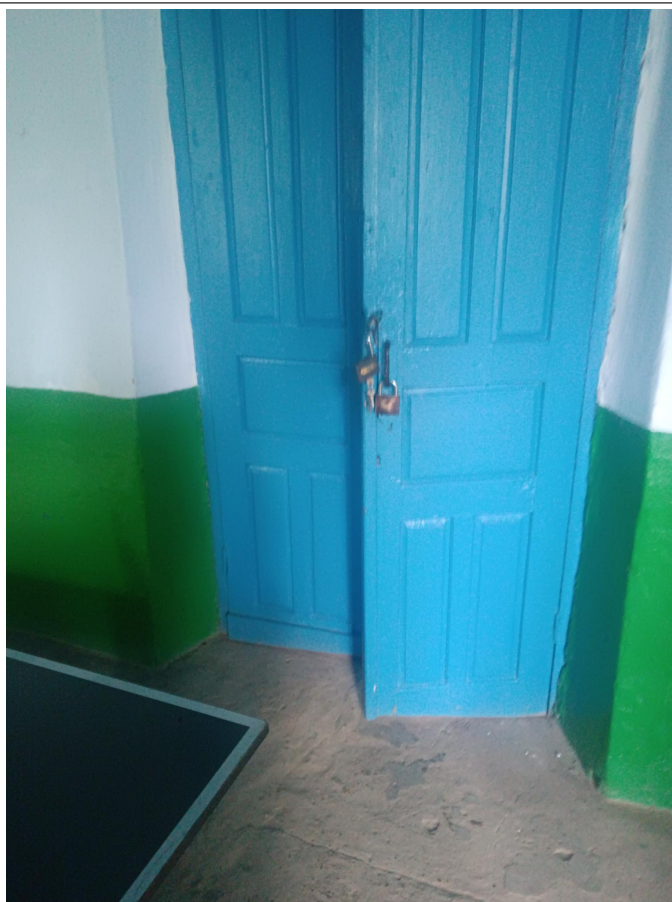
## Galerie - Uși

| Categorii | Indicatori | Date colectate |
|---|---|---|
| | Dimensiuni ușă de intrare: | Dublă: 54 cm + 60 cm<br><b>Standard: lumina ușii duble trebuie să fie de minim 90 cm</b><br>Ușa mică din cea dublă se deschide |
| | Prag ușă de intrare: | Un prag cu înălțimea: 3 cm<br><b>Standard: pragul trebuie să fie de maxim 2 cm</b> |
