# Formular de evaluare a condițiilor de accesibilitate a clădirilor publice

| Categorii | Indicatori | Date colectate |
|---|---|---|
| Localitate, raion: | Briceni (Briceni) | |
| Instituția: | BESV 6/1 (Liceul Teoretic Grigorie Vieru) | |

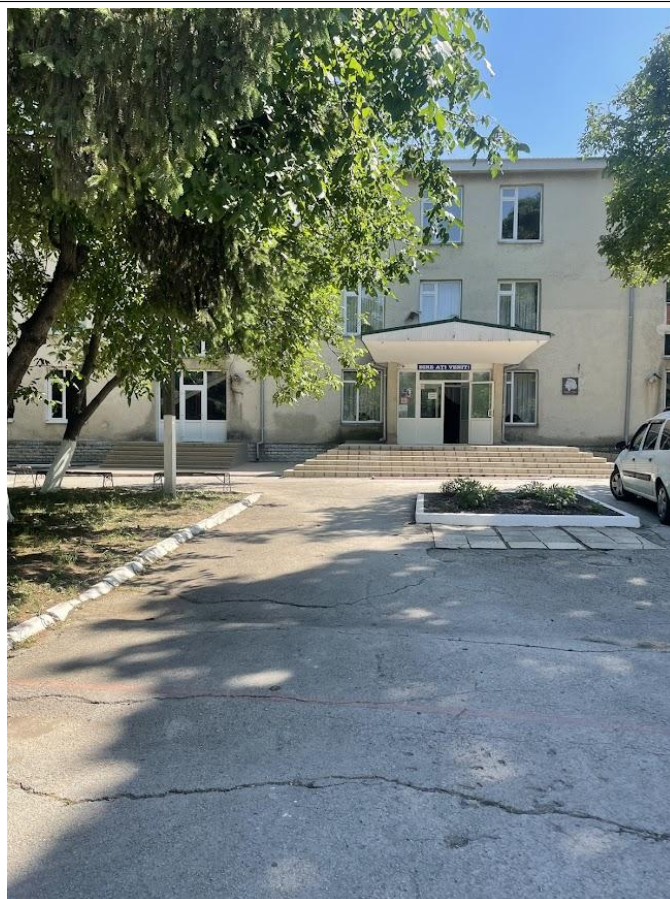
## Galerie - Căi de acces către clădire

| Tip înveliș: | Asfalt |
| Drumurile/Căile de acces sunt: | Calitative |
| Trotuare: | Nu |
| Borduri: | Nu |
| Scări/Trepte: | Nu |
| Nivel: | Înclinat în urcuș |

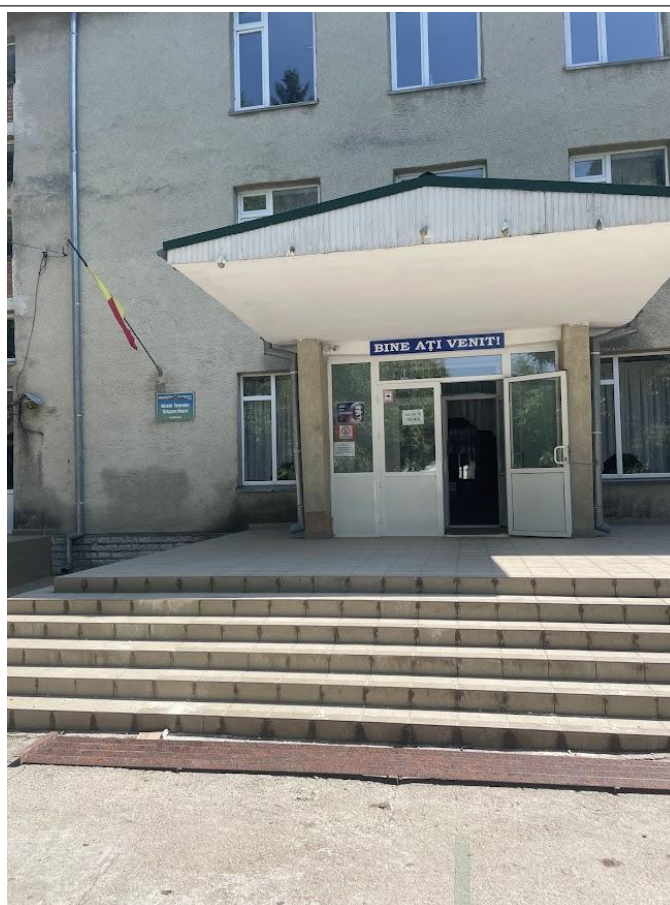
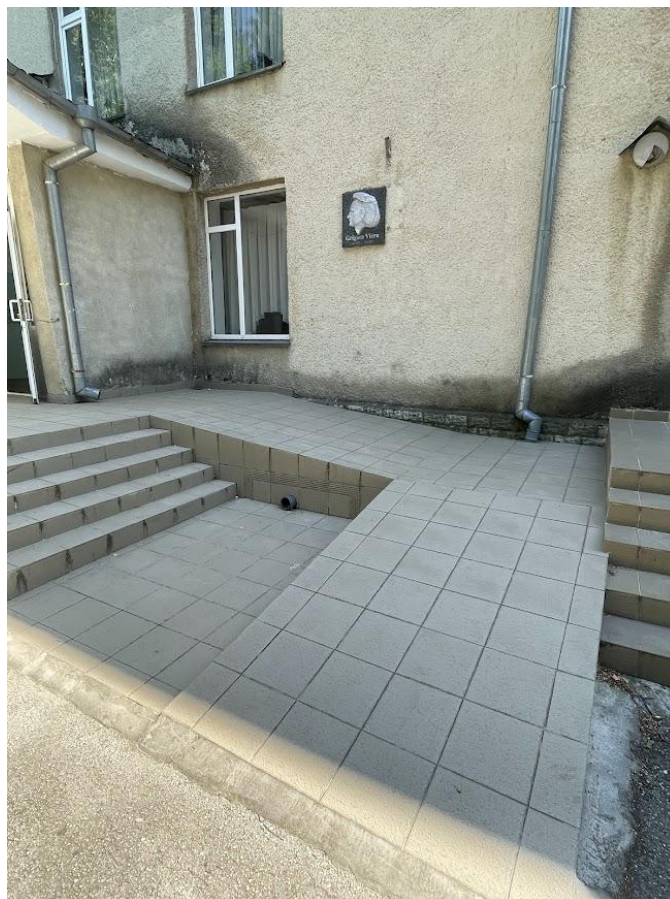
## Galerie - Intrare în clădire

| Categorii | Indicatori | Date colectate |
|---|---|---|
| | La intrare sunt trepte: | Da, 6 trepte , Înălțime totală a treptelor/scărilor (cm)88 cm |
| | Dacă există trepte, sunt semnalate treptele cu elemente contrastante și/sau tactile: | Nu<br>Standard: prima și ultima treaptă trebuie semnalate în culori contrastante |
| | Lungimea rampei: | 625 cm |
| | Lățimea rampei: | 155 cm |
| | Suprafața rampei este antiderapantă (nealunecoasă): | Nu |
| | Sunt bare de suport: | Nu |
| | Rampa are bară de siguranță: (din țeavă sau beton, la H = 5-10 cm) | Nu |

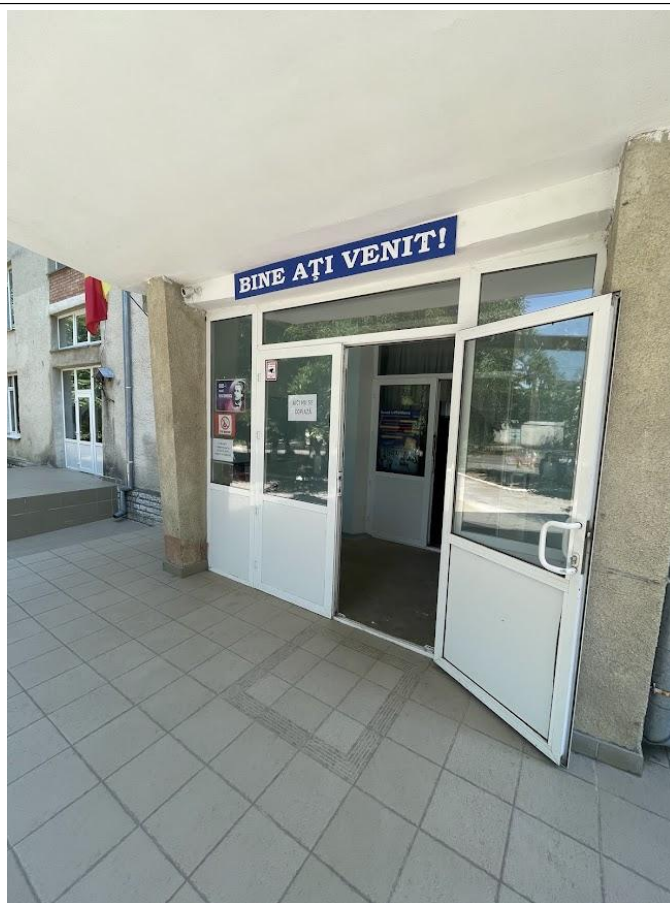
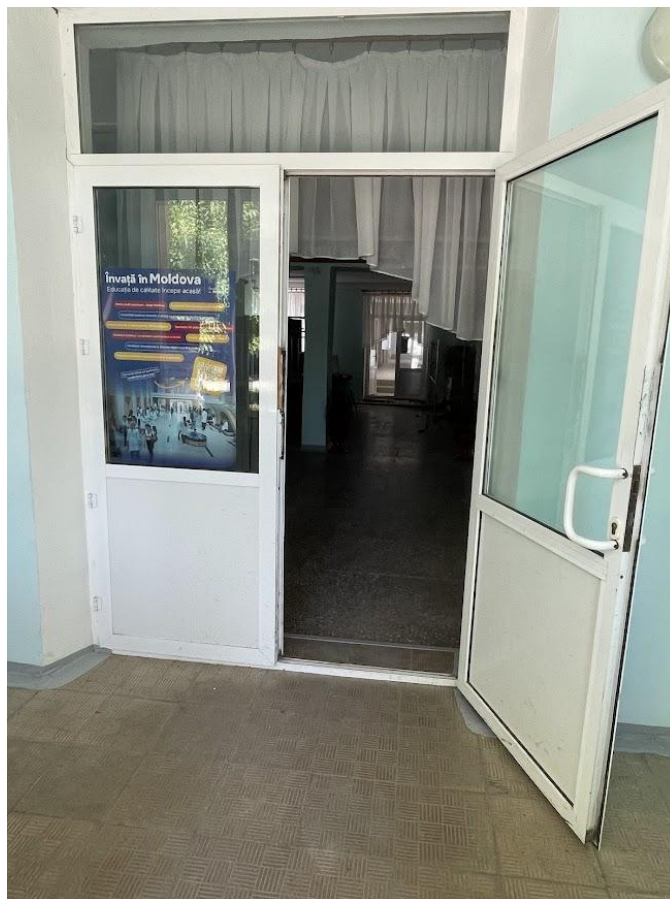
**Galerie - Uși**

| Deschiderea ușii este ușoară și necesită puțin efort (chiar dacă ușa este dotată cu amortizor): | Nu |
| Dimensiuni ușă de intrare: | Dublă: 85 cm + 80 cm<br>Standard: lumina ușii duble trebuie să fie de minim 90 cm<br>Ușa mică din cea dublă se deschide |
| Prag ușă de intrare: | Un prag cu înălțimea: 5 cm<br>Standard: pragul trebuie să fie de maxim 2 cm |
| Ușile de la intrare și din interiorul clădirii sunt dotate/marcate corespunzător cu semne contrastante: | Nu<br>Standard: este o diferență de culoare contrastantă (culori închise / culori deschise) între perete și podea |

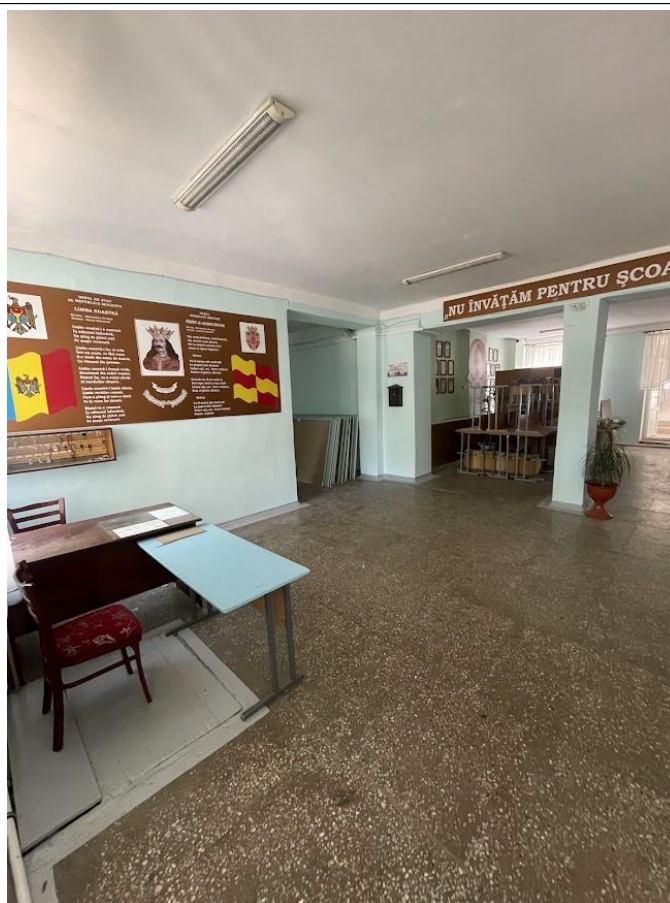
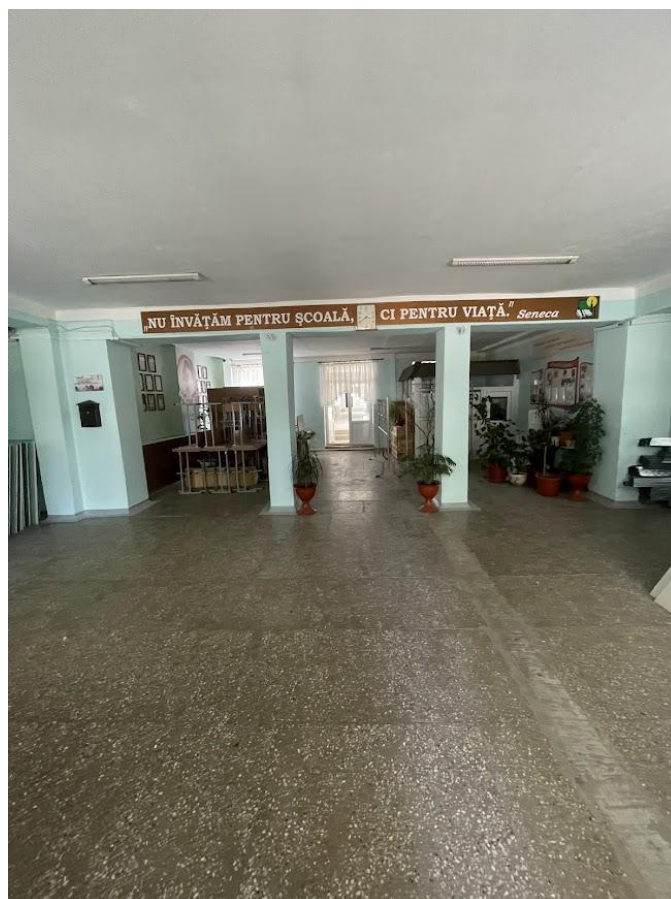
**Galerie - Sala de prestare a serviciului**

Da . De tipul: masa, vazon cu flori, scaune.

Nu

Nu  
Standard: este o diferență de culoare contrastantă (culori închise / culori deschise) între perete și podea
