# Formular de evaluare a condițiilor de accesibilitate a clădirilor publice

| Categorii | Indicatori | Date colectate |
|---|---|---|
| Adresa, strada, nr.: | Căminul cultural Stolniceni | |
| Instituția: | Căminul cultural | |

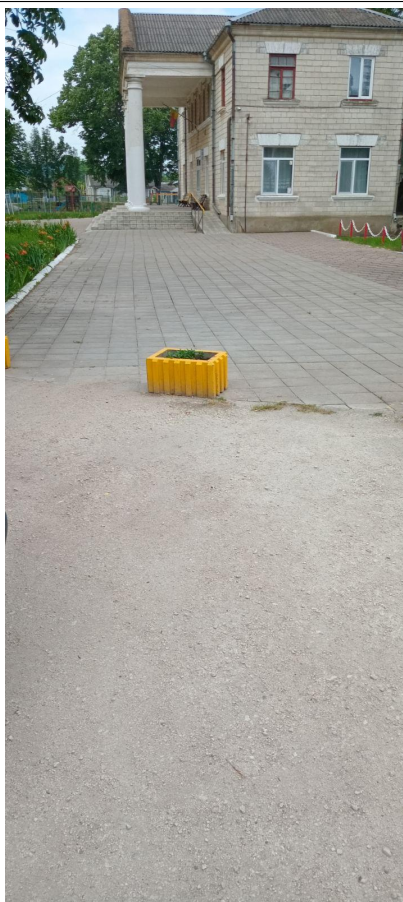
## Galerie - Căi de acces către clădire

| Tip înveliș: | Asfalt + Pavaj |
| Drumurile/Căile de acces sunt: | Calitative |

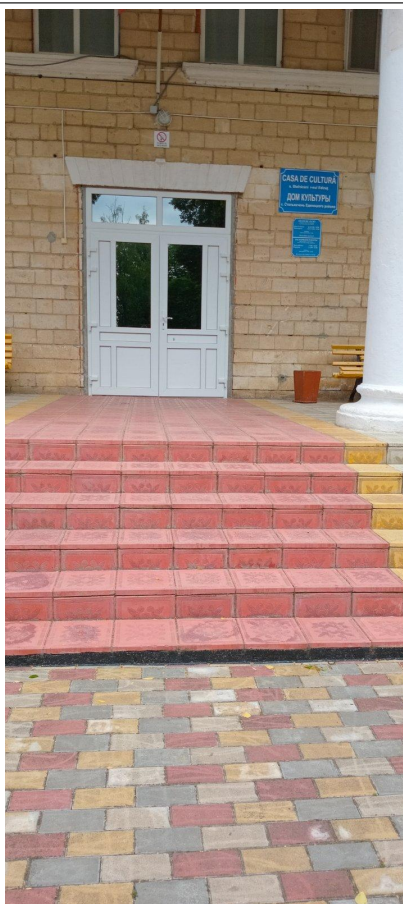
## Galerie - Intrare în clădire

| La intrare sunt trepte: | Da, 5 trepte , Înălțime totală a treptelor/scărilor (cm)90 cm |
| Înălțimea pragului ușii (de la nivelul solului până la nivelul superior al pragului): | 6 cm<br>Standard: Se aplica regula de 1:10 |
| Dacă există trepte, sunt semnalate treptele cu elemente contrastante și/sau tactile: | Nu<br>Standard: prima și ultima treaptă trebuie semnalate în culori contrastante |

| Prag ușă de intrare: | Un prag cu înălțimea: 6 cm<br>Standard: pragul trebuie să fie de maxim 2 cm |
