# Formular de evaluare a condițiilor de accesibilitate a clădirilor publice

Data: 04-07-2025

Echipa de evaluare: AO VIVERE, Monitor de accesibilitate

| Categorii | Indicatori | Date colectate |
|---|---|---|
| Instituția: | Casa de cultura 6/31 | |

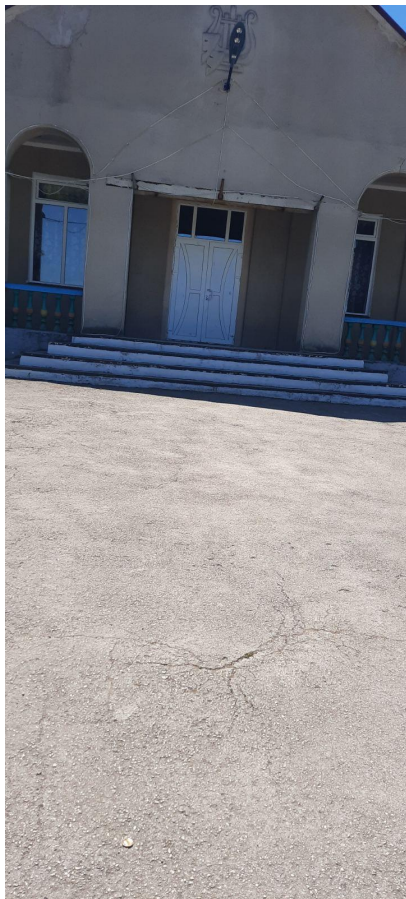
## **Galerie - Căi de acces către clădire**

| Drumurile/Căile de acces sunt: | Deteriorate |

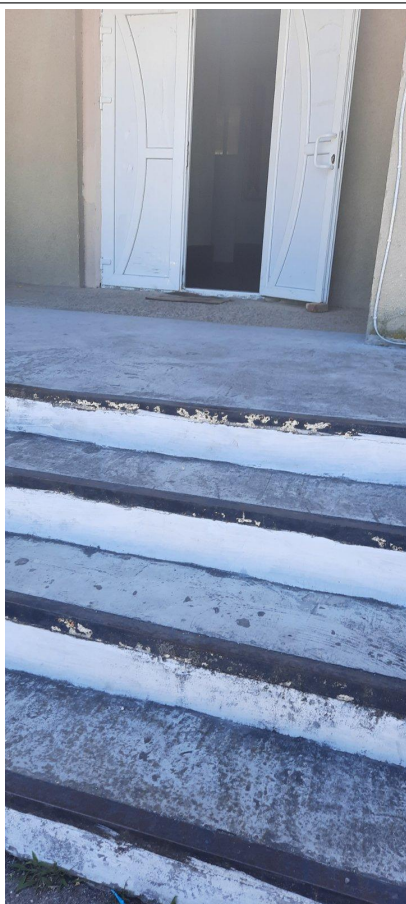
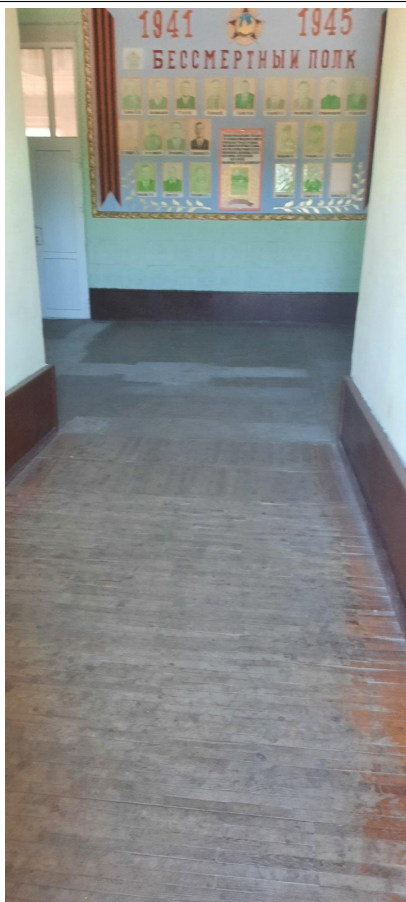
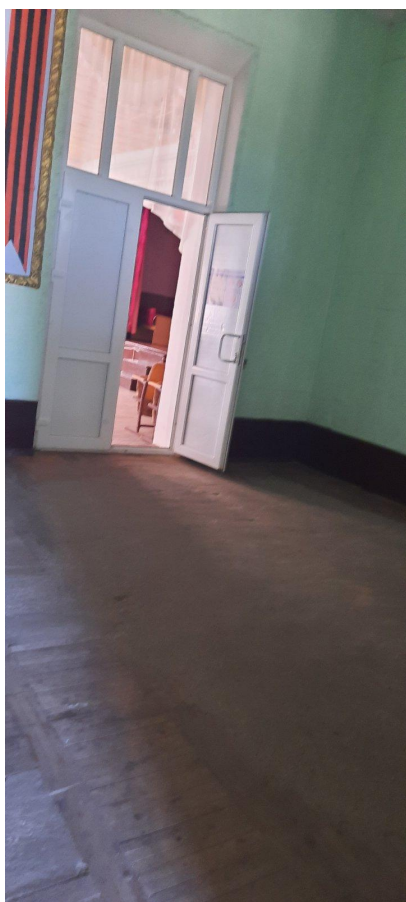
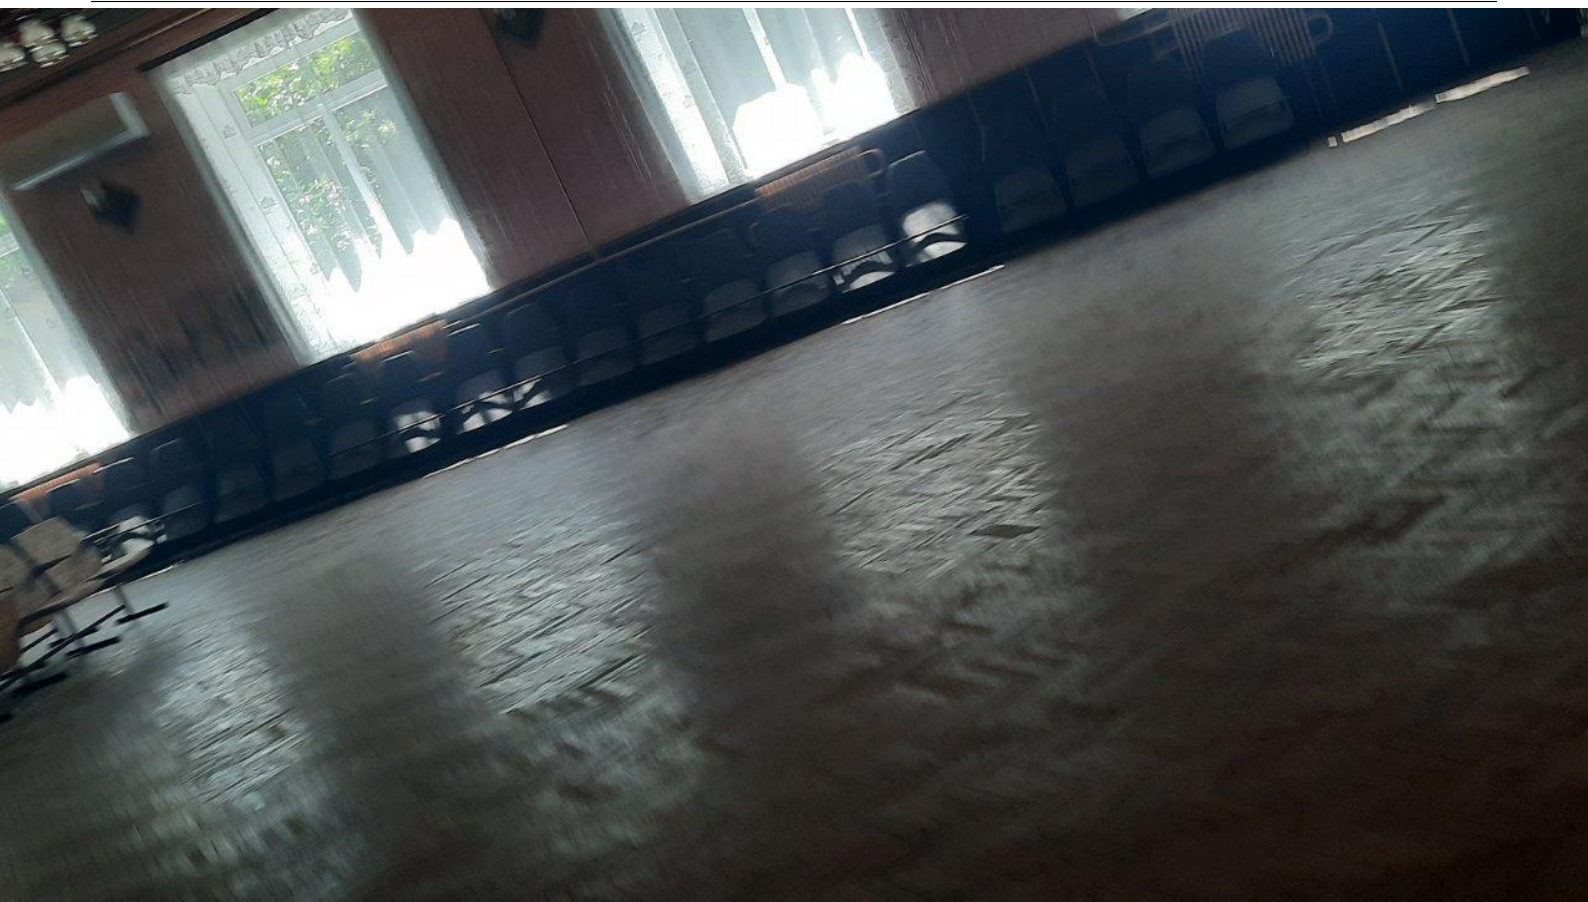
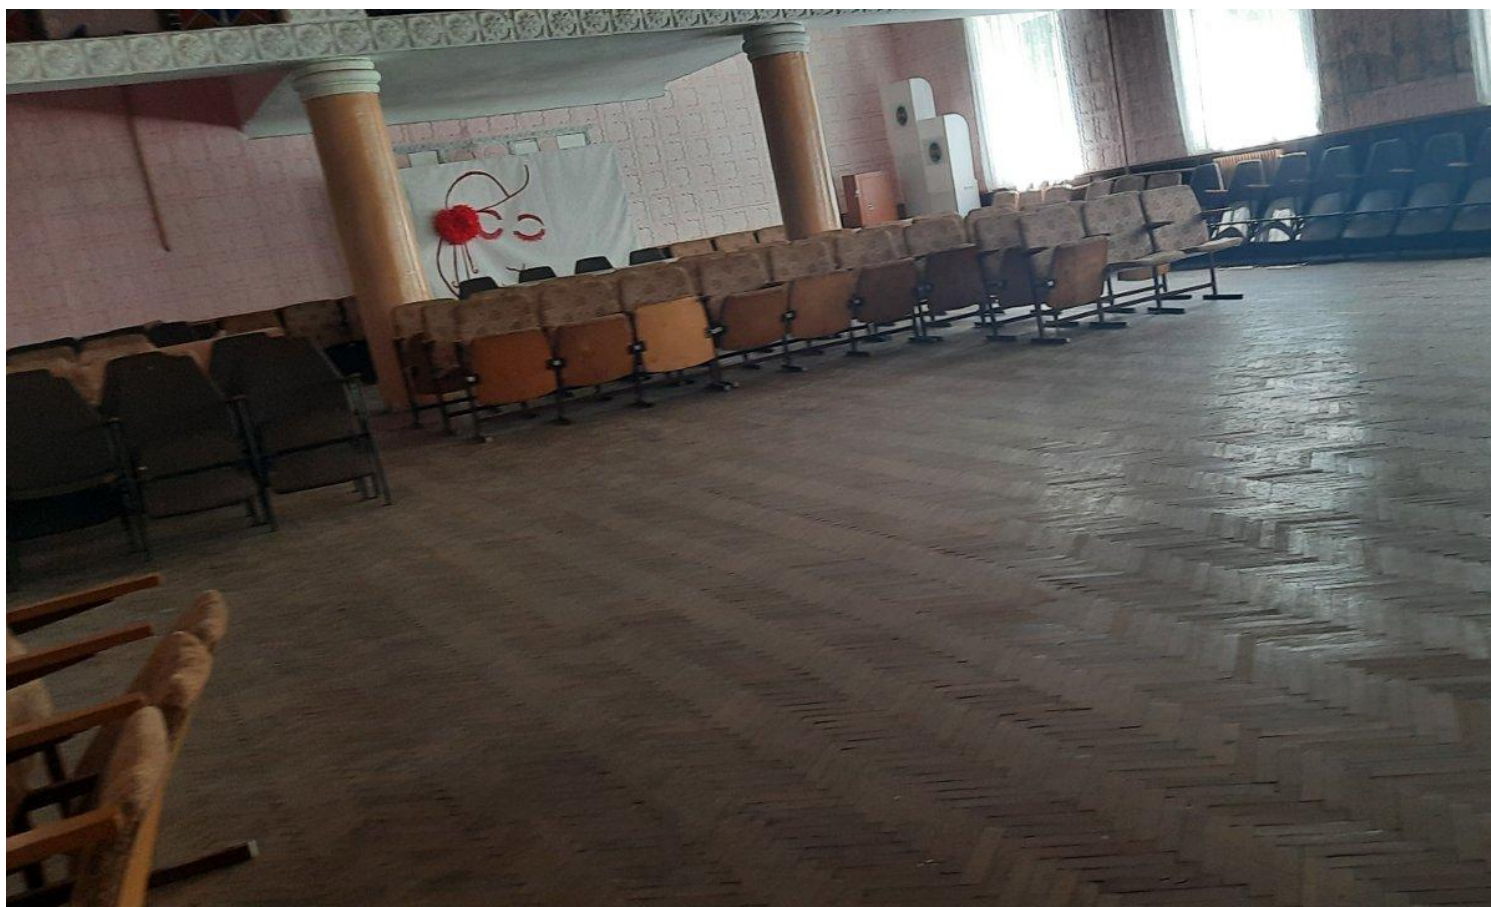
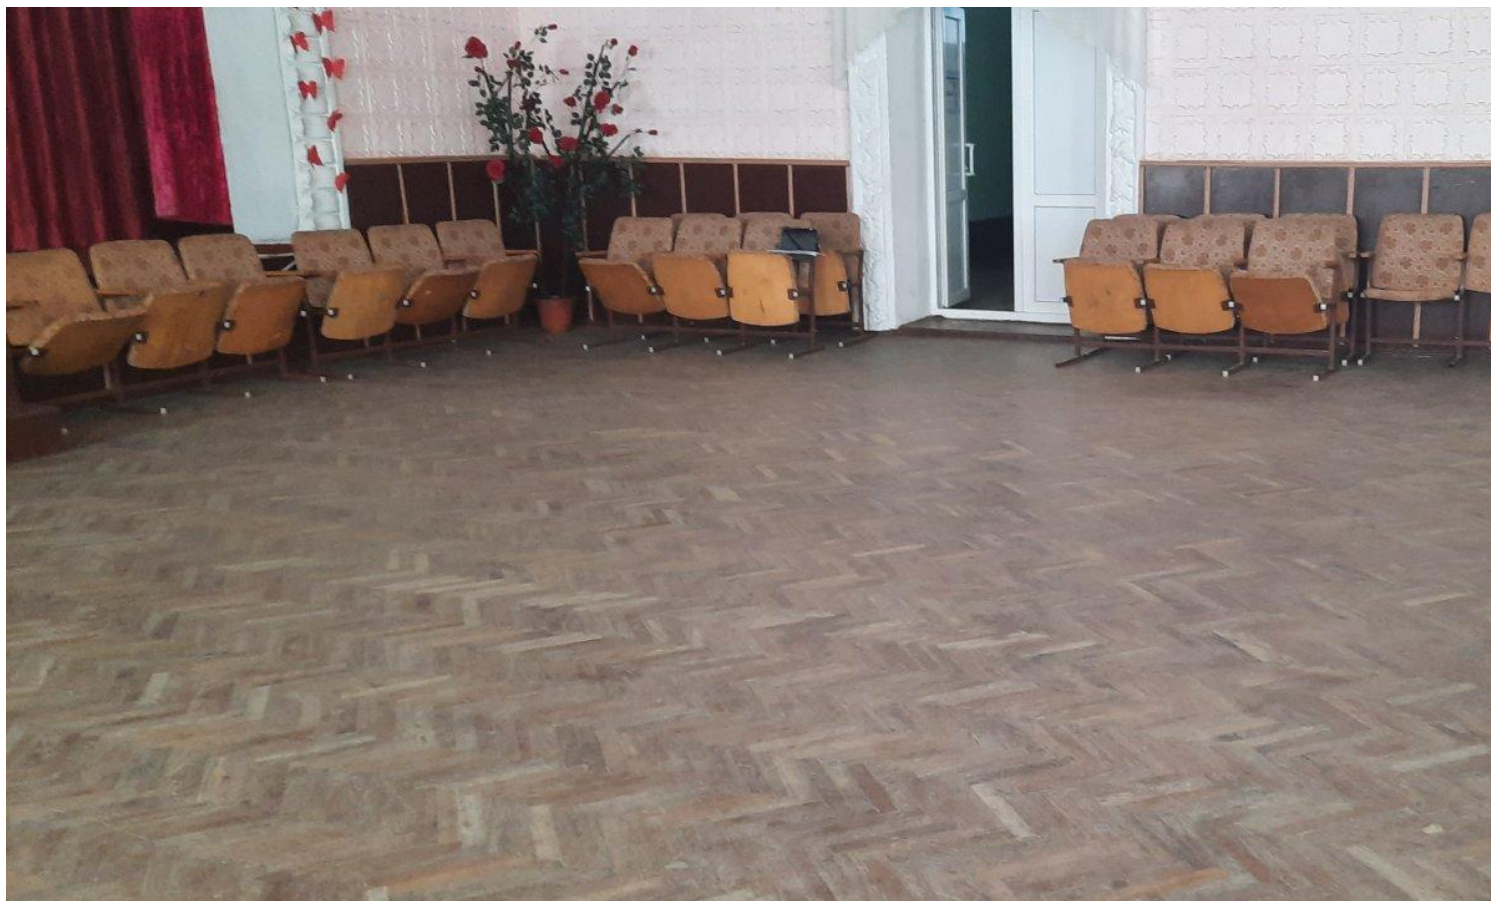
## **Galerie - Intrare în clădire**

| Categorii | Indicatori | Date colectate |
|---|---|---|
| | La intrare sunt trepte: | Da, 4 trepte , Înălțime totală a treptelor/scărilor (cm)72 cm |
| | Dacă există trepte, sunt semnalate treptele cu elemente contrastante și/sau tactile: | Nu<br>Standard: prima și ultima treaptă trebuie semnalate în culori contrastante |

| Prag ușă de intrare: | Un prag cu înălțimea: 6 cm<br>Standard: pragul trebuie să fie de maxim 2 cm |
