# Formular de evaluare a condițiilor de accesibilitate a clădirilor publice

Data: **04-07-2025**

| Categorii | Indicatori | Date colectate |
|---|---|---|
| Instituția: | BESV 6/10 (Gradinita) | |

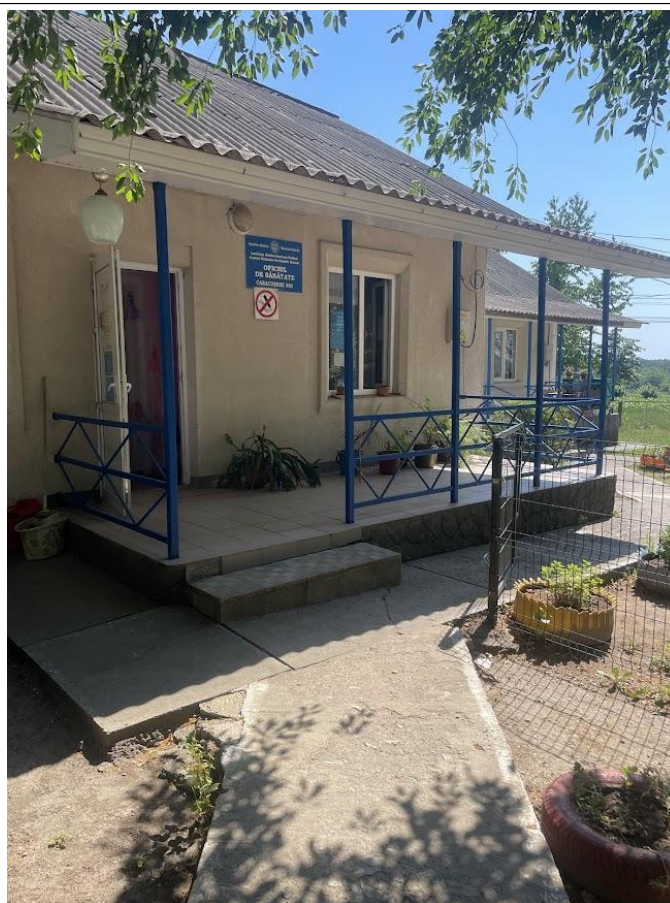
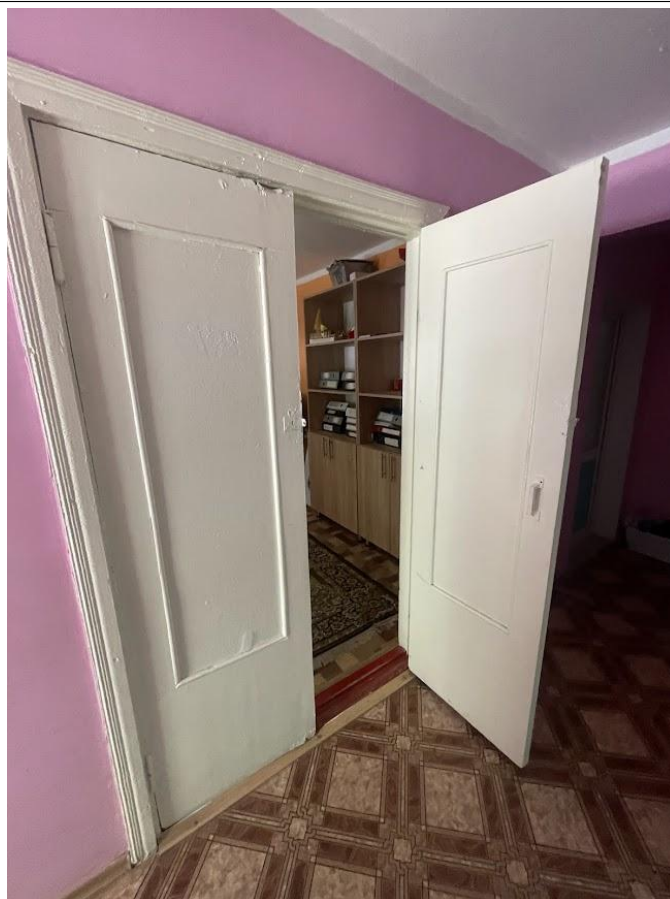
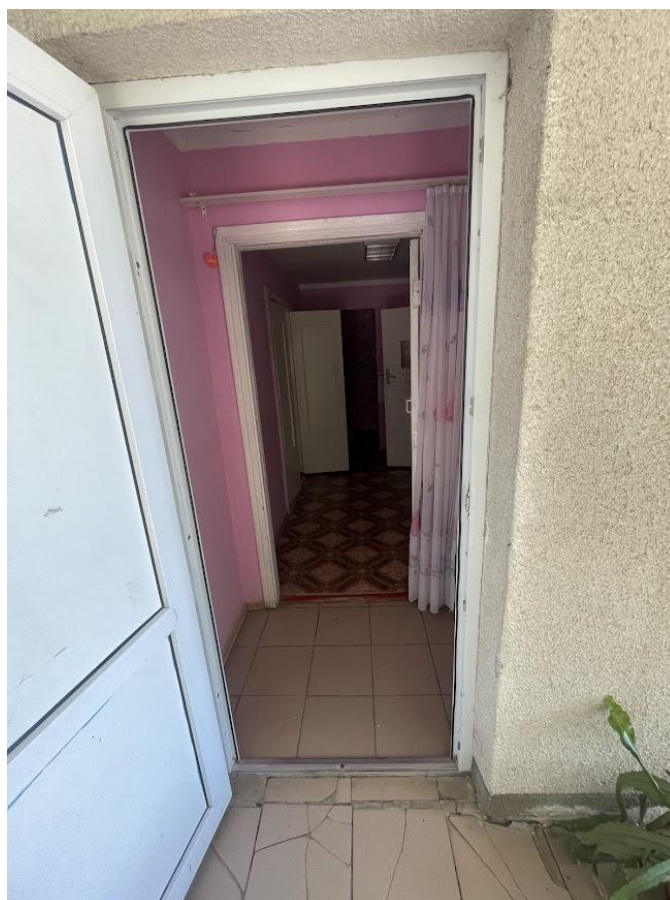
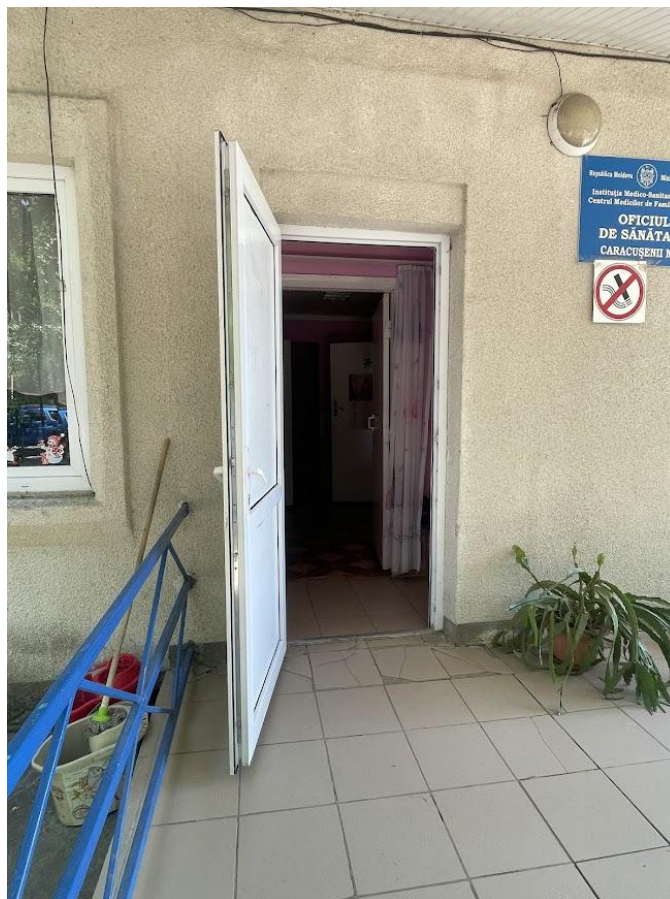
**Galerie - Intrare în clădire**

| La intrare sunt trepte: | Da, 3 trepte , Înălțime totală a treptelor/scărilor (cm)44 cm |
| Dacă există trepte, sunt semnalate treptele cu elemente contrastante și/sau tactile: | Nu<br>Standard: prima și ultima treaptă trebuie semnalate în culori contrastante |
| Există rampă de acces: | Nu |

| Dimensiuni ușă de intrare: | Simplă: 80 cm<br>Standard: trebuie să fie de minim 90 cm |

| Categorii | Indicatori | Date colectate |
|---|---|---|
| | Prag ușă de intrare: | Un prag cu înălțimea: 3 cm<br>Standard: pragul trebuie să fie de maxim 2 cm |

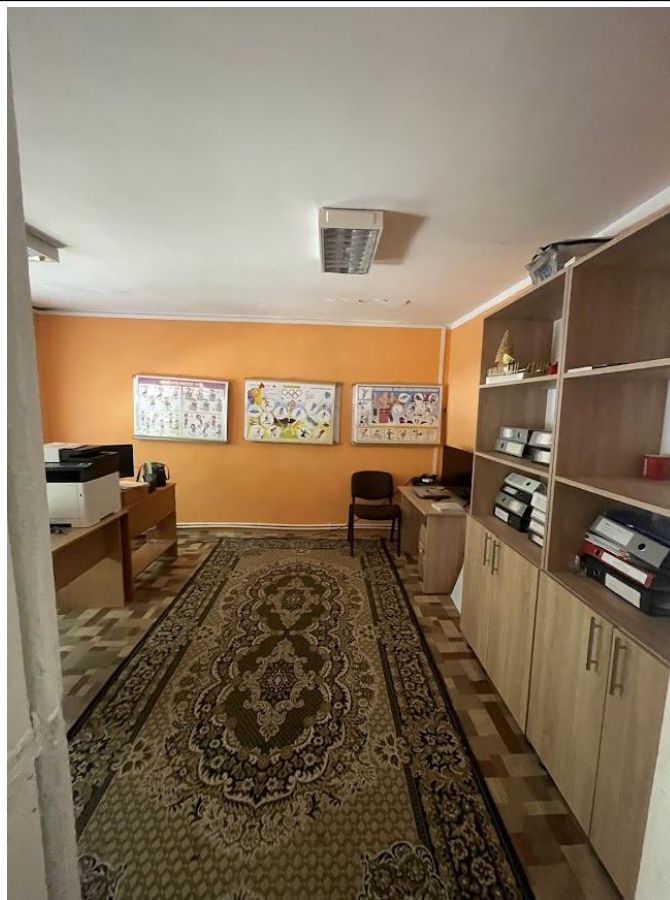
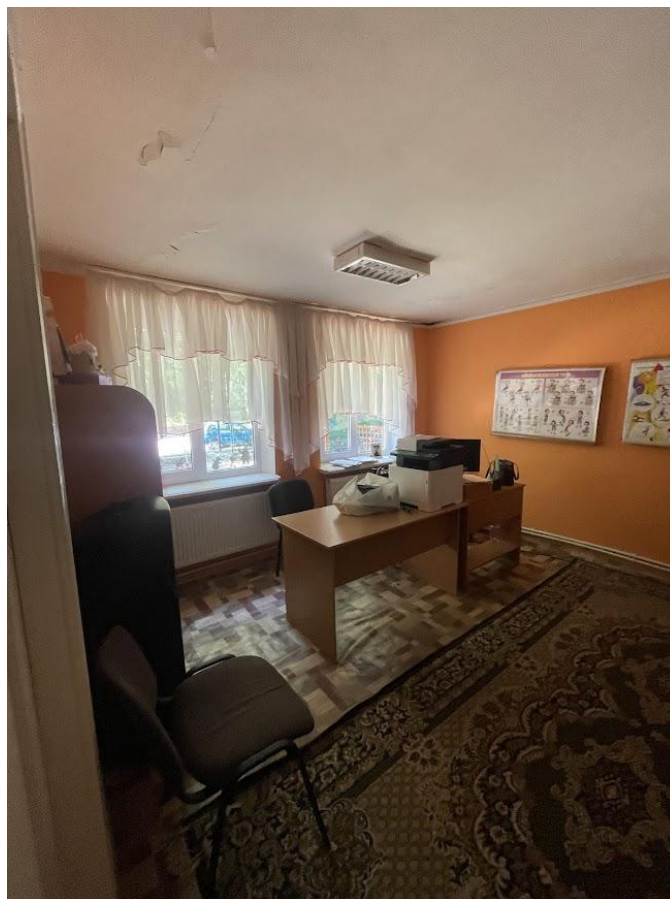
**Galerie - Sala de prestare a serviciului**

| Bariere/obstacole: | Da . De tipul: Mese, scaune |

| Categorii | Indicatori | Date colectate |
|---|---|---|
| | Spațiul interior este suficient iluminat: | Nu |
| | Culori contrastante pentru sală: | Nu<br>Standard: este o diferență de culoare contrastantă (culori închise / culori deschise) între perete și podea |
