# Formular de evaluare a condițiilor de accesibilitate a clădirilor publice

Echipa de evaluare: AO VIVERE, Monitor de accesibilitate

| Categorii | Indicatori | Date colectate |
|---|---|---|
| Instituția: | BESV 6/3 (Liceul Teoretic T. Sevcenco) | |

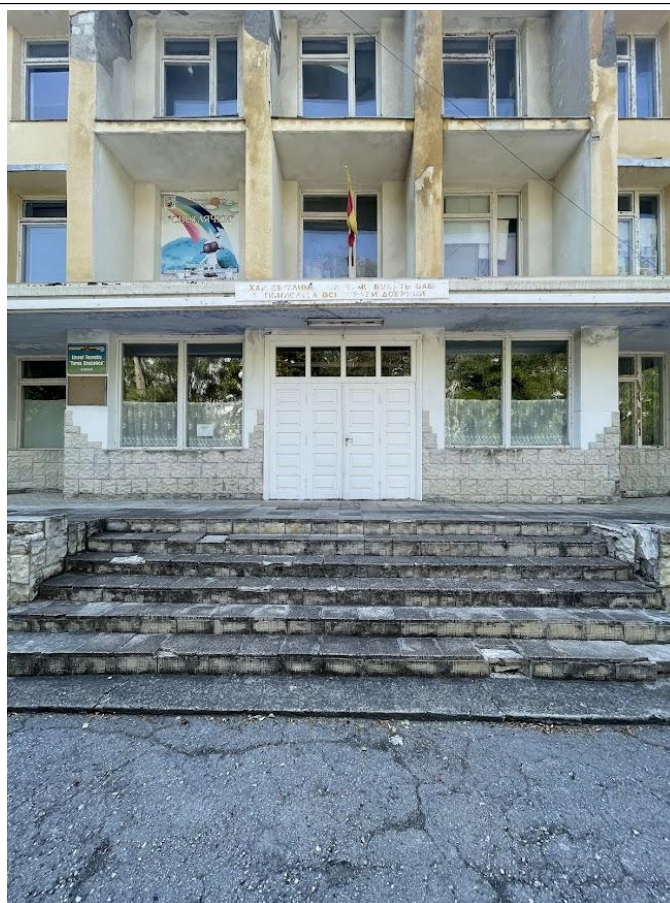
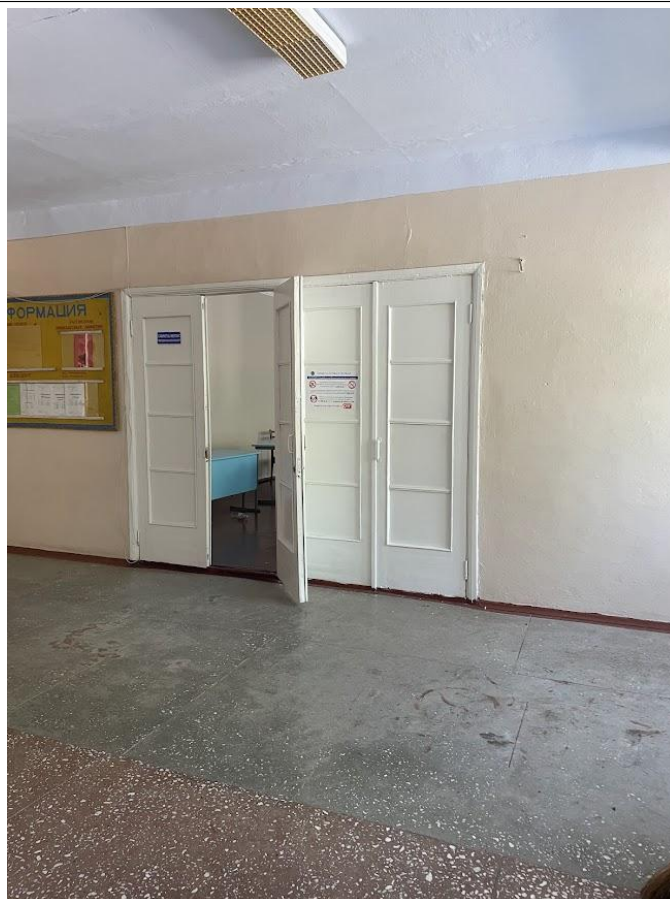
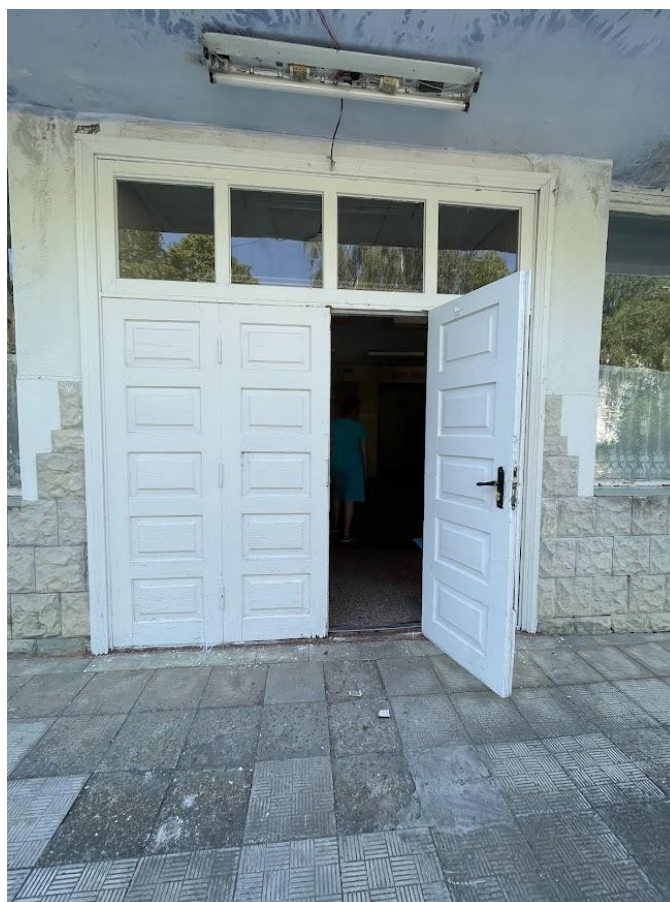
**Galerie - Intrare în clădire**

| Categorii | Indicatori | Date colectate |
|---|---|---|
| | La intrare sunt trepte: | Da, 6 trepte , Înălțime totală a treptelor/scărilor (cm)102 cm |
| | Dacă există trepte, sunt semnalate treptele cu elemente contrastante și/sau tactile: | Nu<br>Standard: prima și ultima treaptă trebuie semnalate în culori contrastante |

| Dimensiuni ușă de intrare: | Dublă: 60 cm + 60 cm<br>Standard: lumina ușii duble trebuie să fie de minim 90 cm<br>Ușa mică din cea dublă este blocată |
| Prag ușă de intrare: | Un prag cu înălțimea: 5 cm<br>Standard: pragul trebuie să fie de maxim 2 cm |

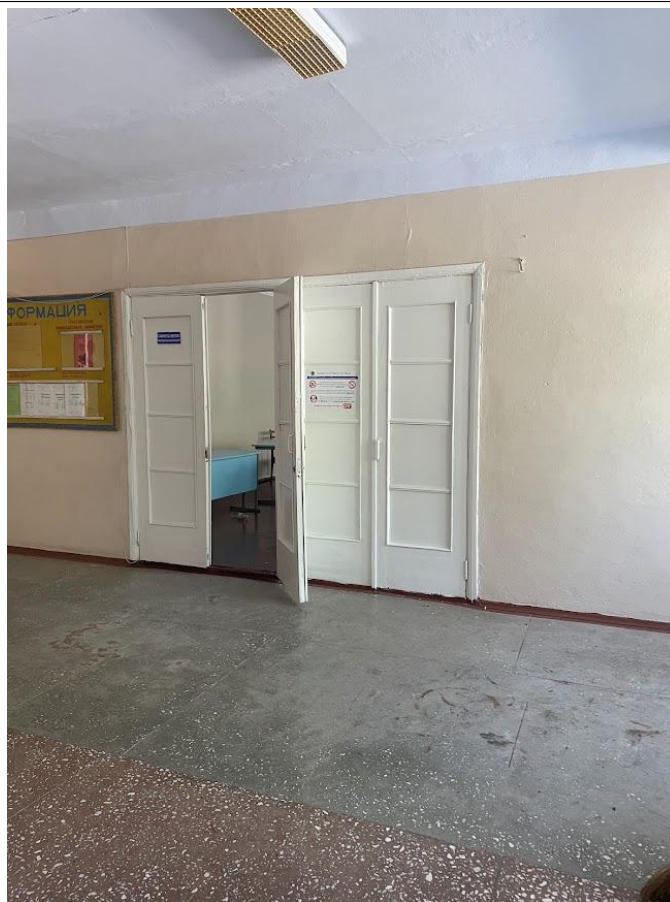
## **Galerie - Coridoare**

| Suprafață alunecoasă: | Da |
| Culori contrastante (este o diferență de culoare contrastantă (culori închise / culori deschise) între perete și podea): | Nu |
| Iluminare bună (lumină de zi și lumină artificială) pe hol și pe culoarele principale: | Parțial |

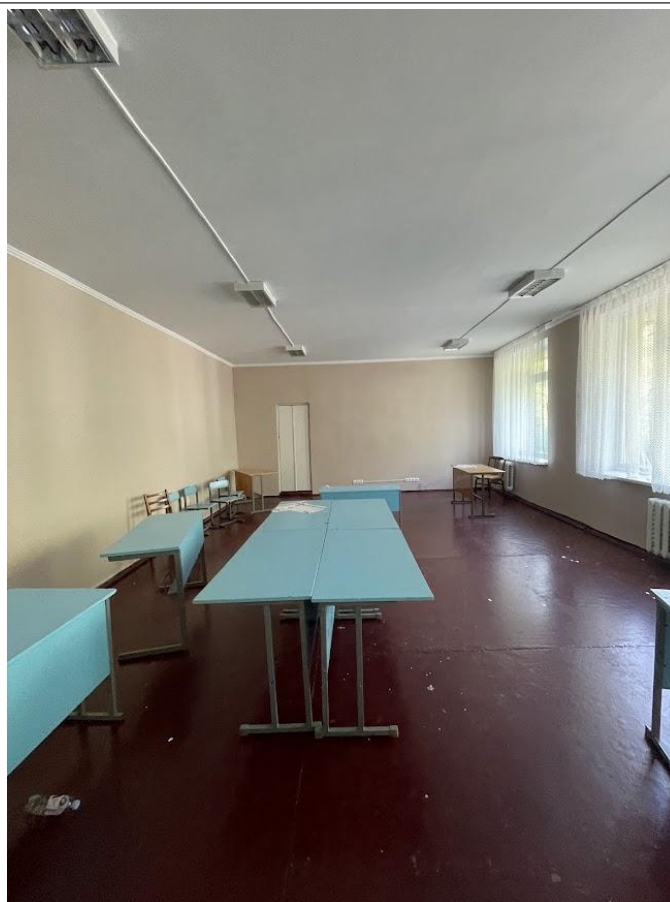
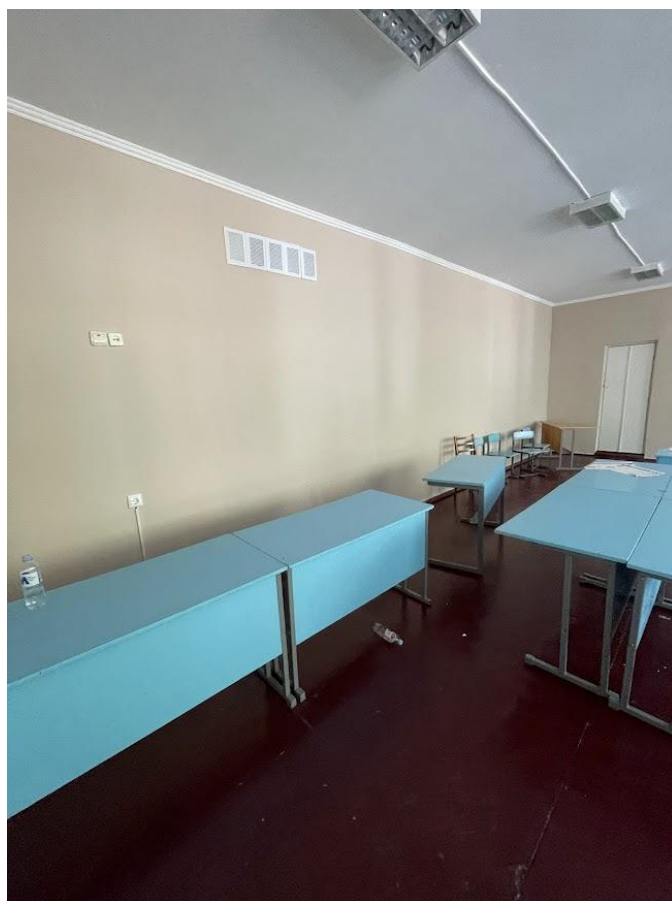
## **Galerie - Sala de prestare a serviciului**

| Spațiul interior este suficient iluminat: | Nu |
| Culori contrastante pentru sală: | <p>Nu</p> <p>Standard: este o diferență de culoare contrastantă (culori închise / culori deschise) între perete și podea</p> |
