# Formular de evaluare a condițiilor de accesibilitate a clădirilor publice

| Categorii | Indicatori | Date colectate |
|---|---|---|
| Localitate, raion: | Grimancauti (Briceni) | |
| Instituția: | BESV 6/23 (Casa de Cultura) | |

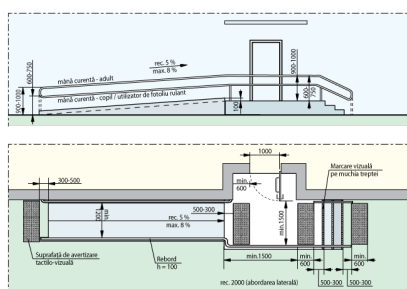
Fig. V.32b Rampă de acces paralelă cu intrare în clădire

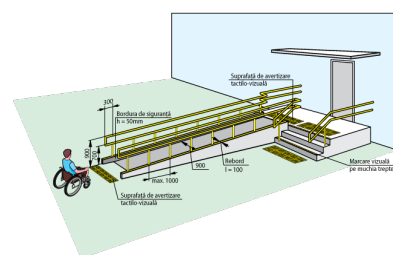
Fig. V.31a Rampă de acces perpendiculară pe intrarea în clădire

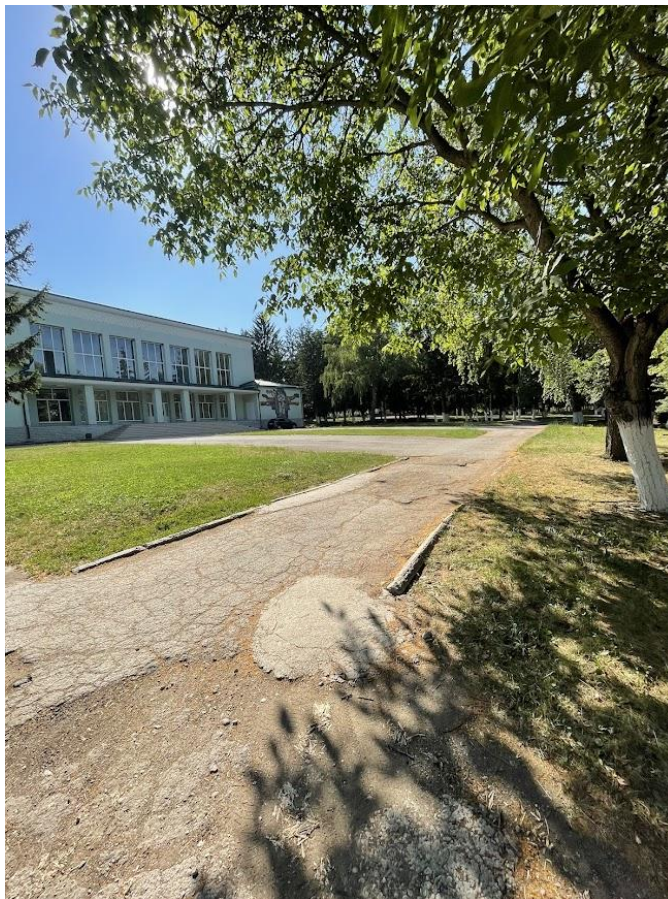
## **Galerie - Căi de acces către clădire**

| Tip înveliș: | Asfalt |
| Drumurile/Căile de acces sunt: | Cu fisuri / gropi |
| Nivel: | Înclinat în urcuș |

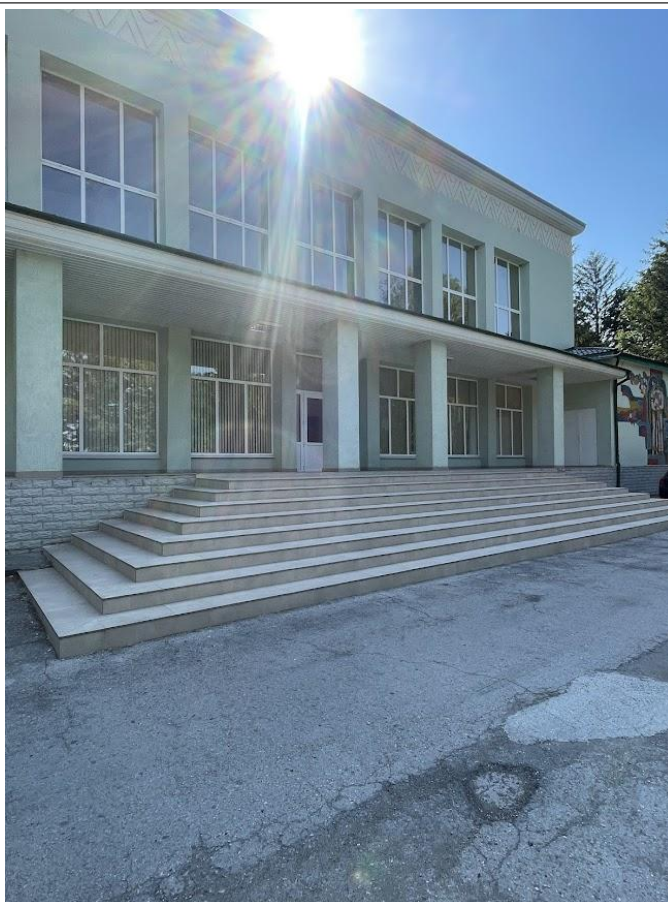
## **Galerie - Intrare în clădire**

| La intrare sunt trepte: | Da, 8 trepte , Înălțime totală a treptelor/scărilor (cm)160 cm |
| La intrarea în clădire este instalată o platformă de ridicare (verticală sau înclinată): | Nu |
| Dacă există trepte, sunt semnalate treptele cu elemente contrastante și/sau tactile: | Nu<br>Standard: prima și ultima treaptă trebuie semnalate în culori contrastante |
| Există rampă de acces: | Nu |

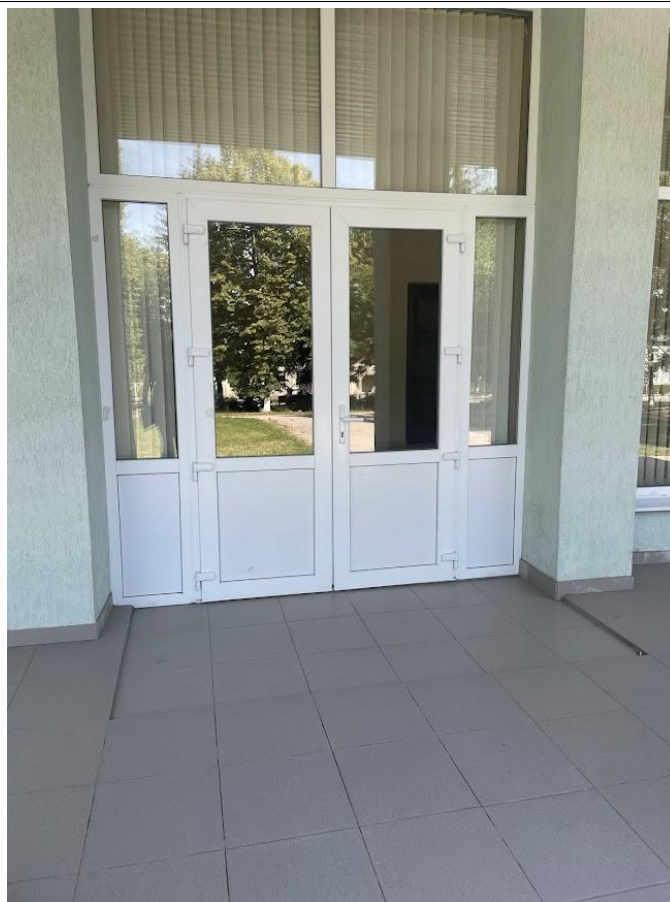
## **Galerie - Uși**

| Categorii | Indicatori | Date colectate |
|---|---|---|
| | Dimensiuni ușă de intrare: | Dublă: 75 cm + 75 cm<br>Standard: lumina ușii duble trebuie să fie de minim 90 cm<br>Ușa mică din cea dublă se deschide |
| | Prag ușă de intrare: | Un prag cu înălțimea: 8 cm<br>Standard: pragul trebuie să fie de maxim 2 cm |
| | Ușile de la intrare și din interiorul clădirii sunt dotate/marcate corespunzător cu semne contrastante: | Nu<br>Standard: este o diferență de culoare contrastantă (culori închise / culori deschise) între perete și podea |

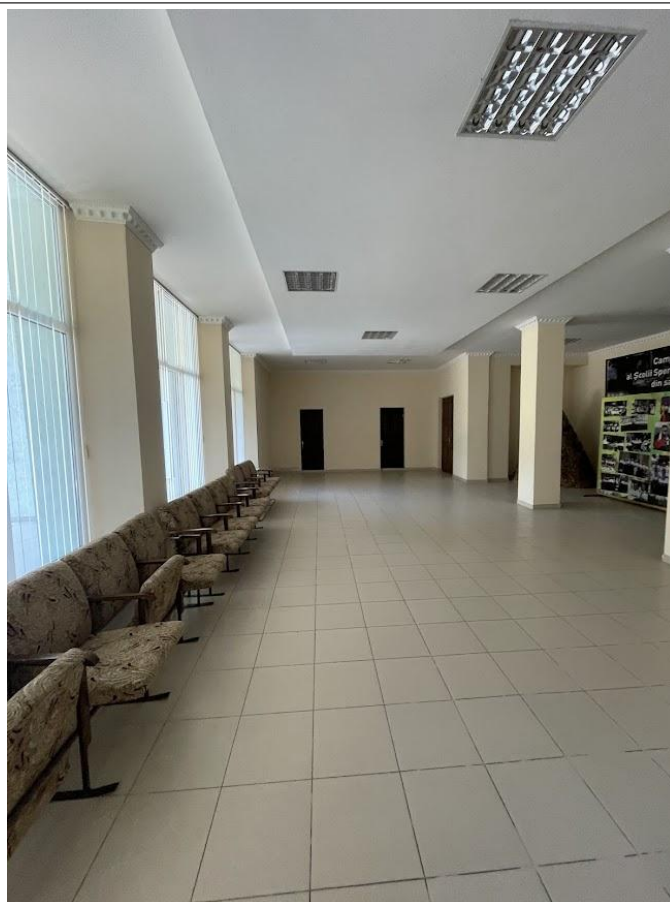
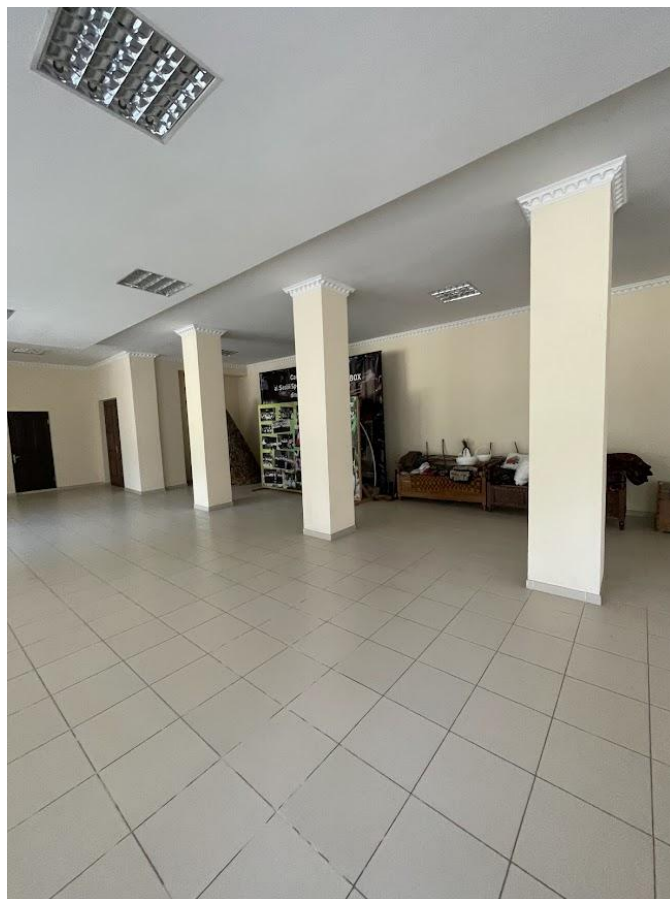
## **Galerie - Sala de prestare a serviciului**

Nu

Nu  
Standard: este o diferență de culoare contrastantă (culori închise / culori deschise) între perete și podea
