# Formular de evaluare a condițiilor de accesibilitate a clădirilor publice

| Categorii | Indicatori | Date colectate |
|---|---|---|
| Localitate, raion: | Grimancauti (Briceni) | |
| Instituția: | BESV 6/24 (Scoala) | |

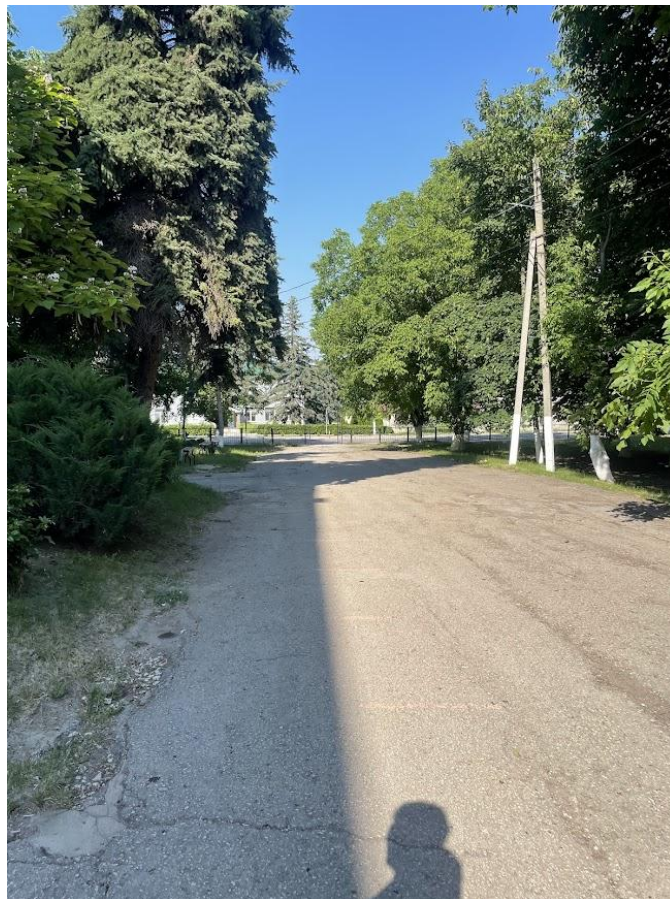
## Galerie - Căi de acces către clădire

| Tip înveliș: | Asfalt |
| Drumurile/Căile de acces sunt: | Calitative |

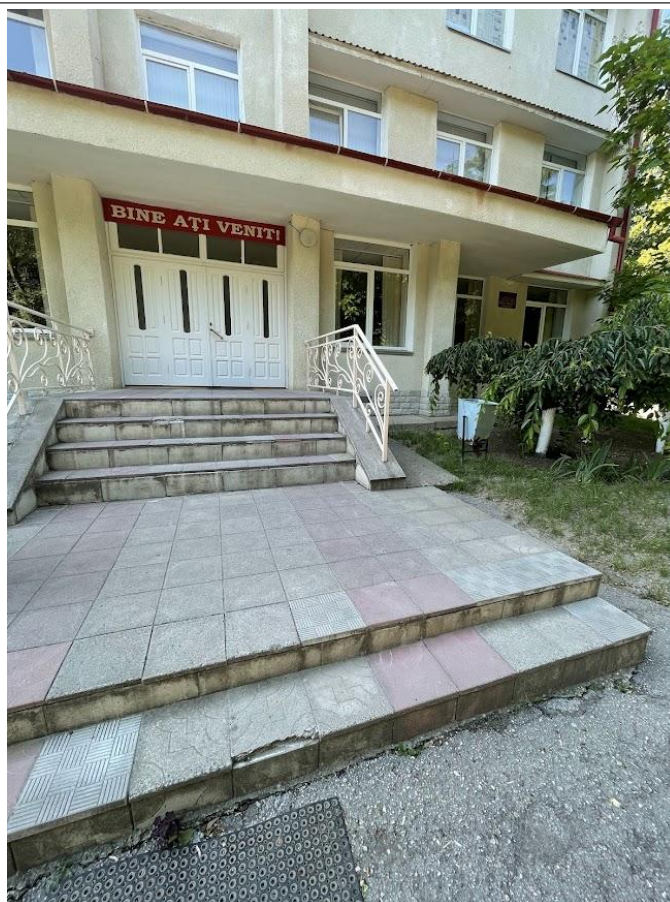
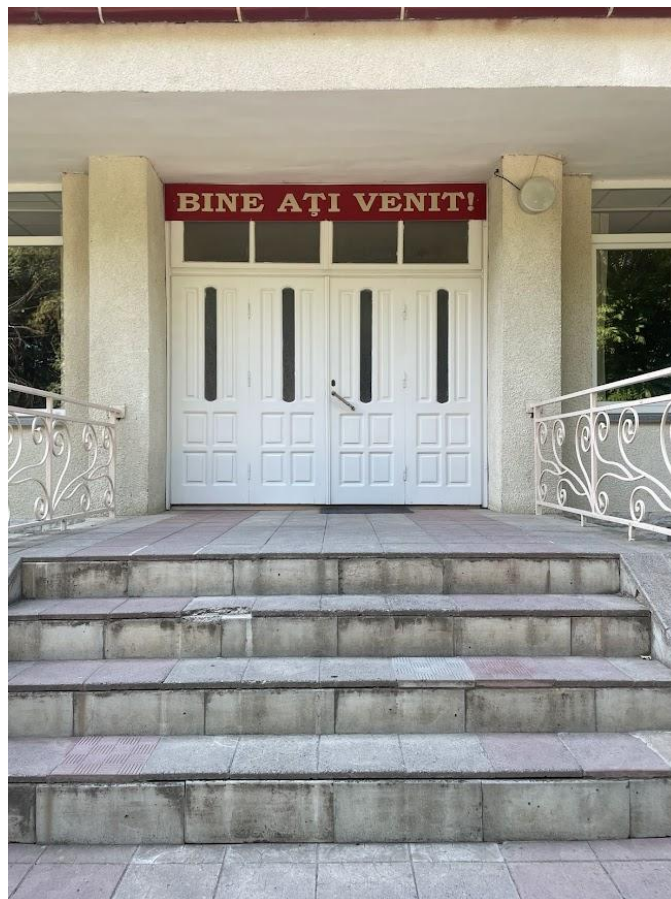
## Galerie - Intrare în clădire

| La intrare sunt trepte: | Da, 6 trepte , Înălțime totală a treptelor/scărilor (cm)120 cm |
| Dacă există trepte, sunt semnalate treptele cu elemente contrastante și/sau tactile: | Nu<br>Standard: prima și ultima treaptă trebuie semnalate în culori contrastante |

| Categorii | Indicatori | Date colectate |
|---|---|---|
| | Prag ușă de intrare: | Un prag cu înălțimea: 5 cm<br>Standard: pragul trebuie să fie de maxim 2 cm |

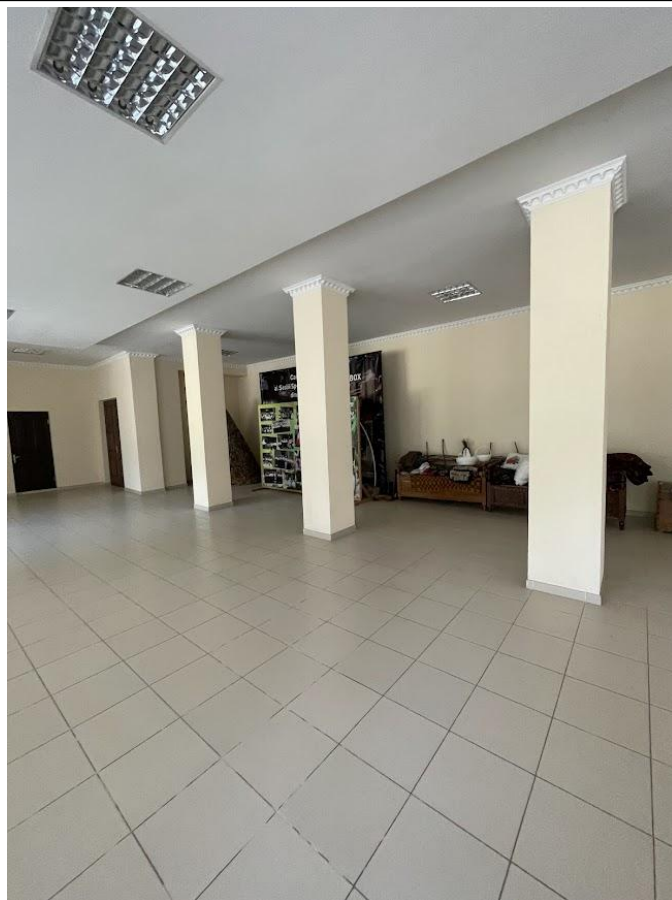
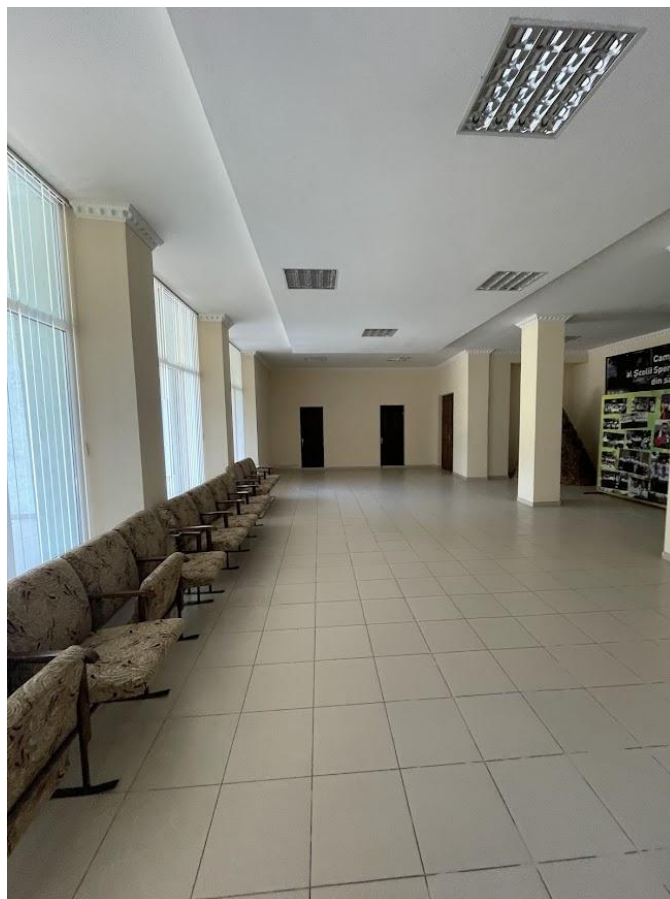
**Galerie - Sala de prestare a serviciului**

Da . De tipul: masa, vazon cu flori, scaune,coloane decorative.

Nu

Nu  
Standard: este o diferență de culoare contrastantă (culori închise / culori deschise) între perete și podea
