# Formular de evaluare a condițiilor de accesibilitate a clădirilor publice

| Categorii | Indicatori | Date colectate |
|---|---|---|
| Adresa, strada, nr.: | s.Drepcauti Primaria | |
| Instituția: | BESV Drepcăuți nr.6/22 | |

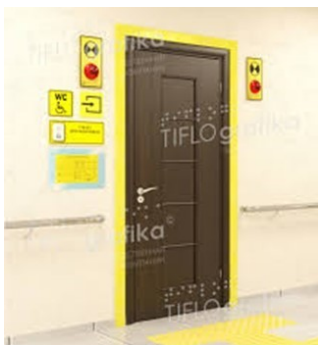
Fig. V.23. – Exemplu de conformare a suprafețelor vitrate în cadrul foii de ușă și realizarea contrastului vizual

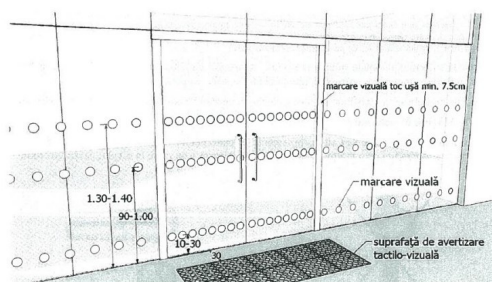
Fig. V.24. – Exemplu de conformare a suprafețelor vitrate în cadrul foii de ușă și realizarea contrastului vizual, atunci când ușa și suprafețele adiacente sunt vitrate

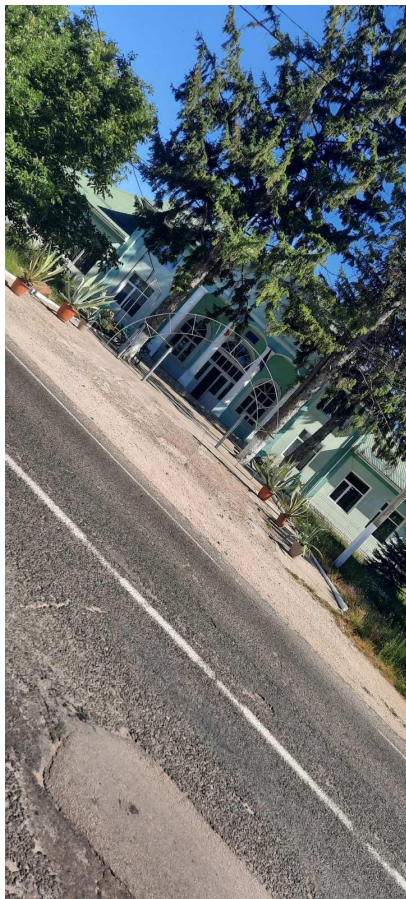
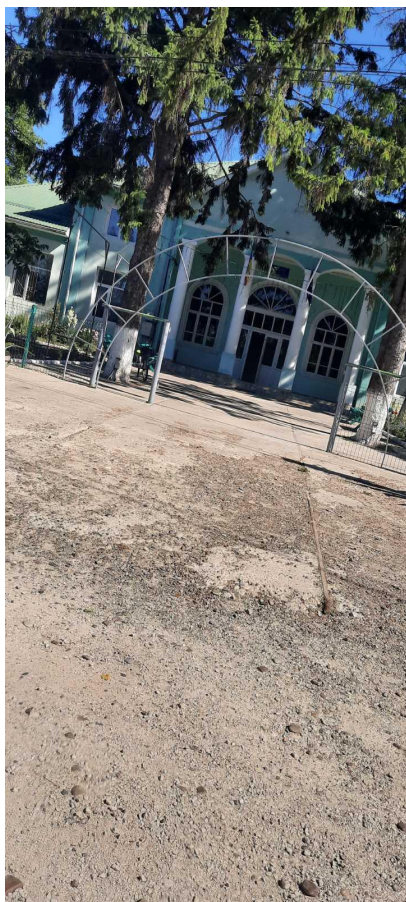
## **Galerie - Intrare în clădire**

| Categorii | Indicatori | Date colectate |
|---|---|---|
| | La intrare sunt trepte: | Da, 3 trepte , Înălțime totală a treptelor/scărilor (cm)36 cm |
| | Dacă există trepte, sunt semnalate treptele cu elemente contrastante și/sau tactile: | Nu<br>Standard: prima și ultima treaptă trebuie semnalate în culori contrastante |
| | Există rampă de acces: | Nu |

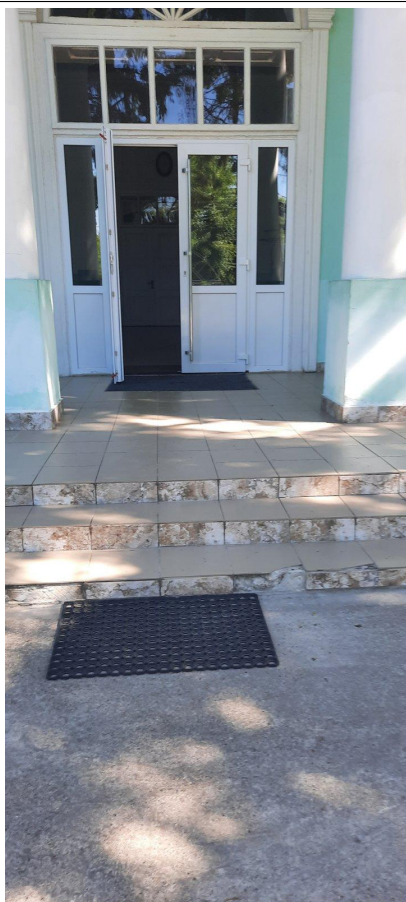
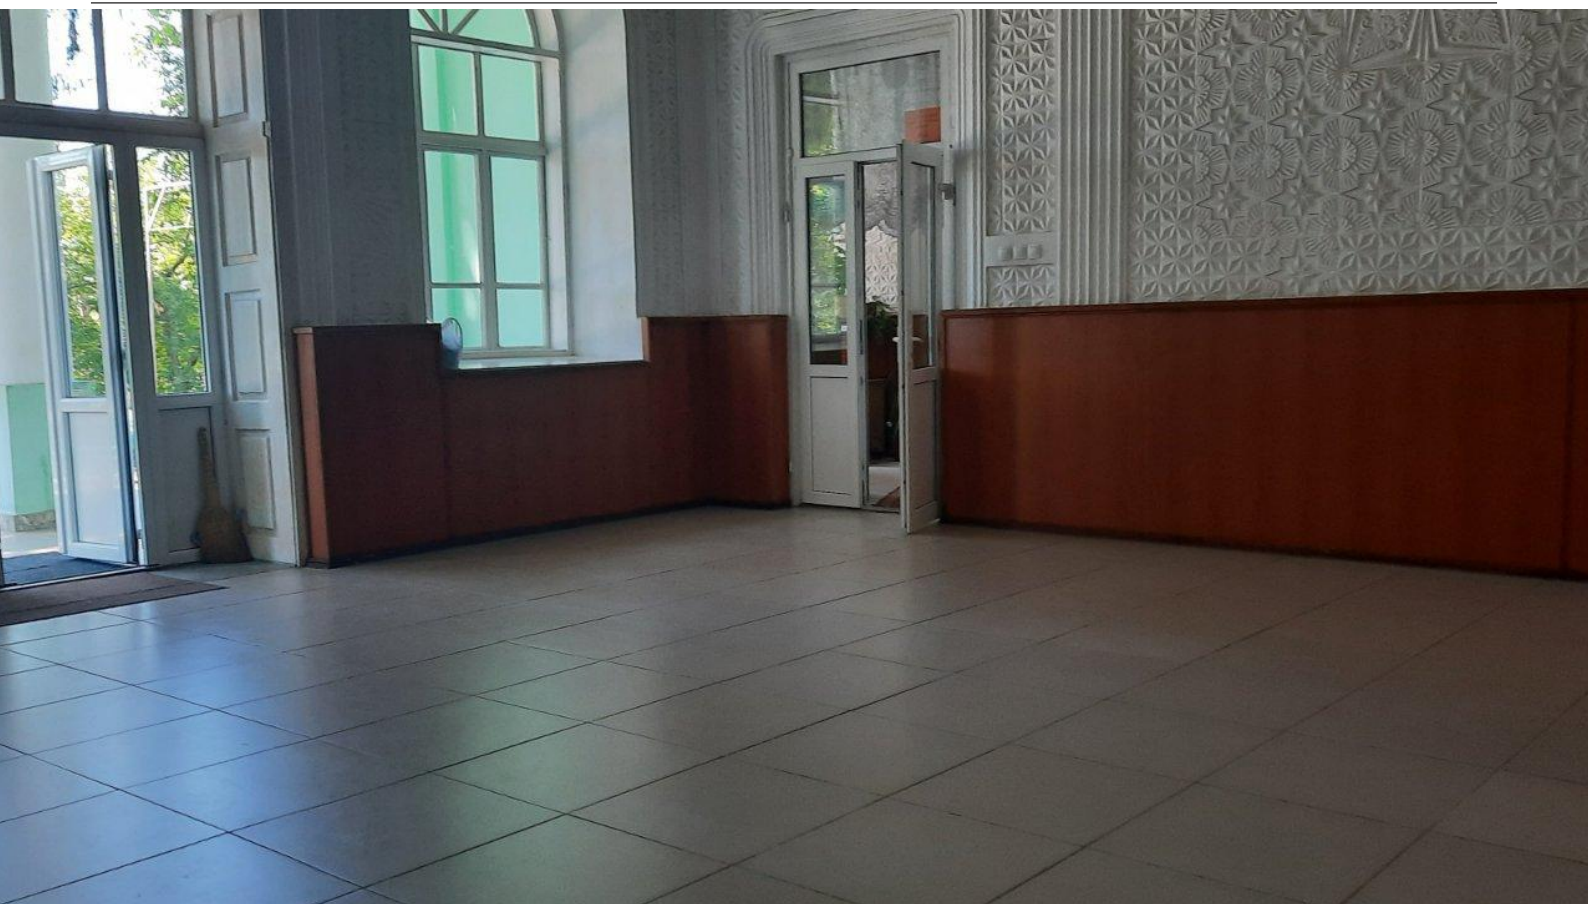
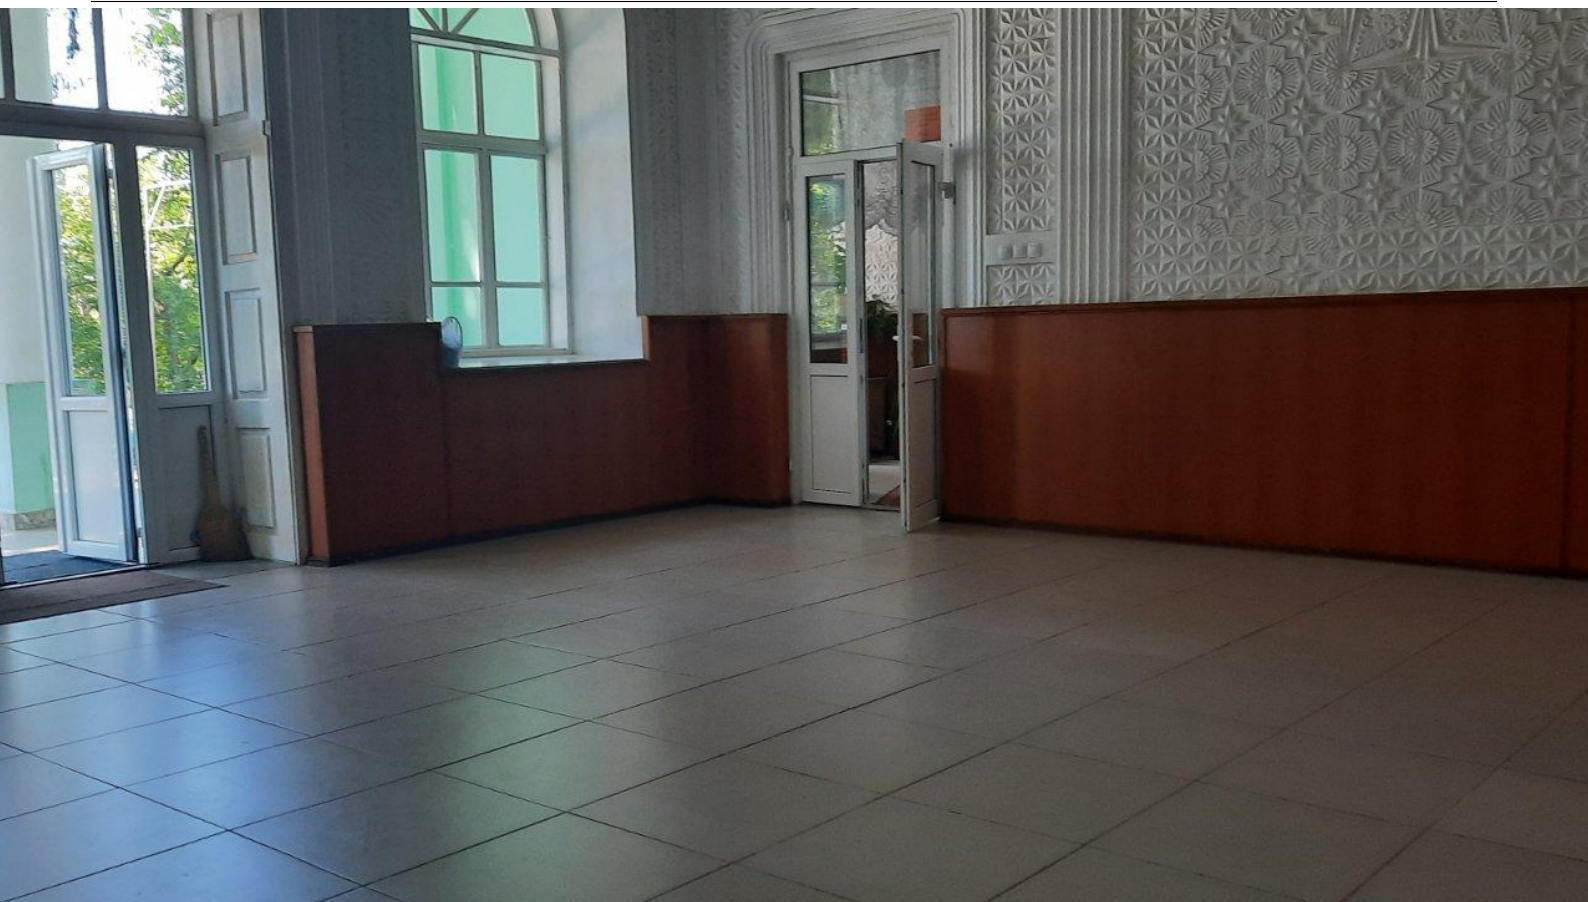
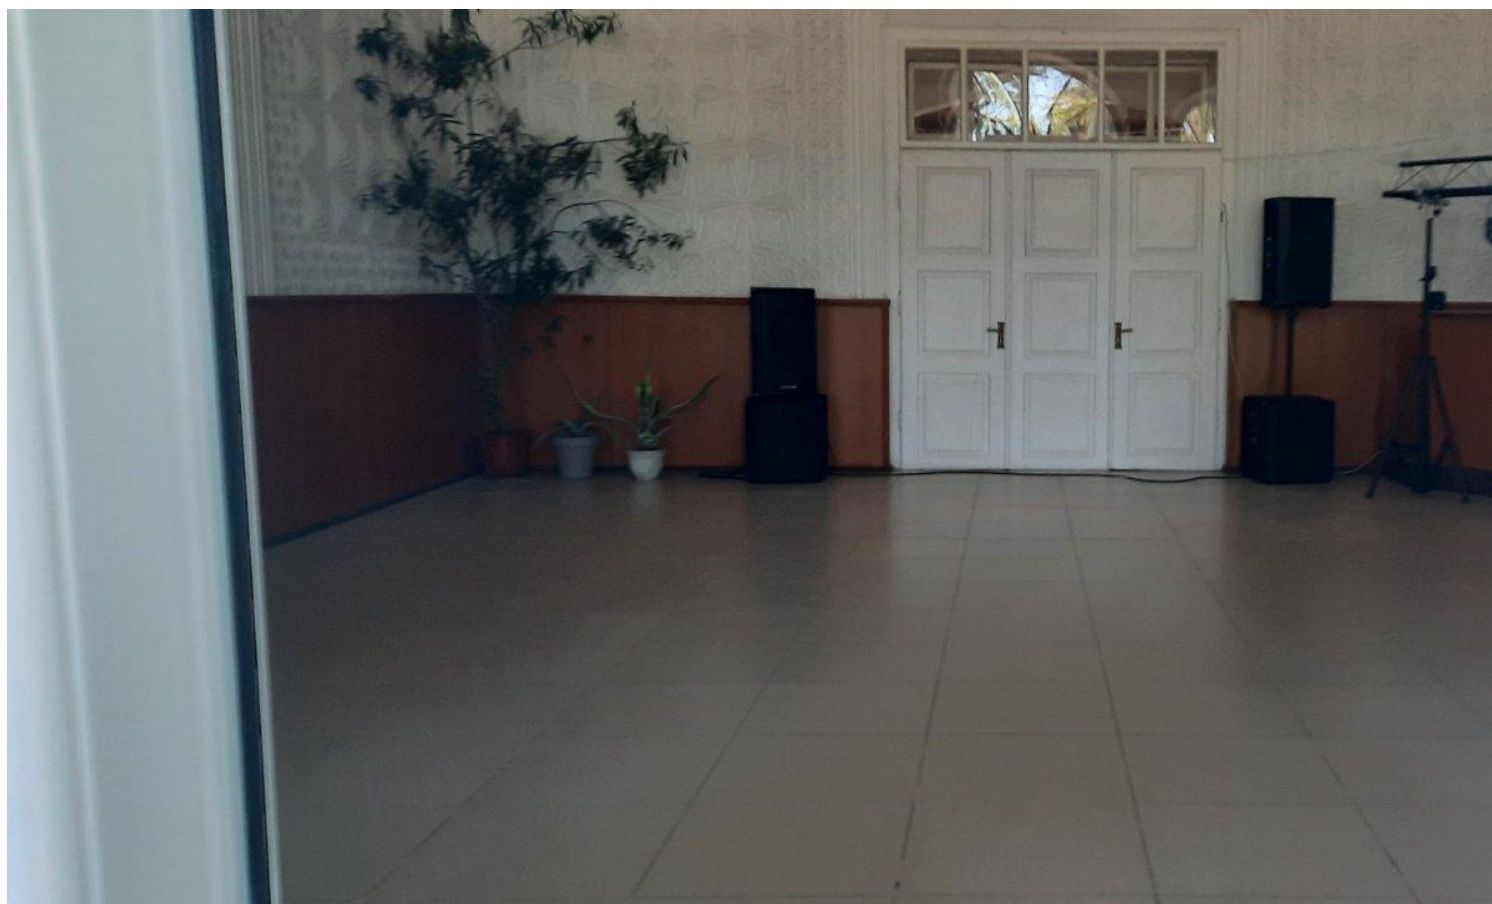
## **Galerie - Coridoare**

| Categorii | Indicatori | Date colectate |
|---|---|---|
| | Lățimea coridorului (în cel mai îngust loc) este peste 150 cm? | Da |
| | Suprafață alunecoasă: | Da |
| | Iluminare bună (lumină de zi și lumină artificială) pe hol și pe culoarele principale: | Parțial |
