# Formular de evaluare a condițiilor de accesibilitate a clădirilor publice

| Categorii | Indicatori | Date colectate |
|---|---|---|
| Adresa, strada, nr.: | Lipcani, str. Gagarin 6 | |
| Instituția: | BESV Primaria nr. 6/5 | |

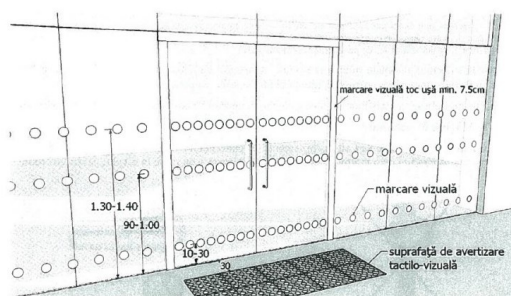
Fig. V.24. – Exemplu de conformare a suprafețelor vitrate în cadrul foii de ușă și realizarea contrastului vizual, atunci când ușa și suprafețele adiacente sunt vitrate

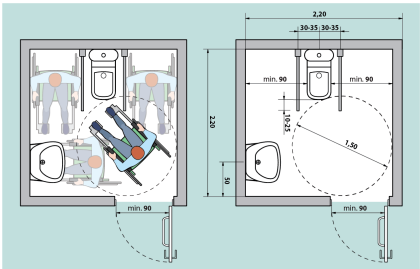
Fig. V.42.a Aranjarea unei cabine WC adaptate - tip A
