# Formular de evaluare a condițiilor de accesibilitate a clădirilor publice

| Categorii | Indicatori | Date colectate |
|---|---|---|
| Localitate, raion: | Ustia (Dubasari) | |
| Instituția: | BESV - 37/23 (Gimnaziu) | |

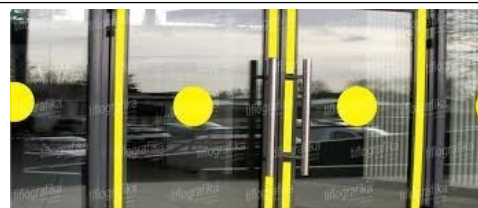
Fig. V.24. – Exemplu de conformare a suprafețelor vitrate în cadrul foii de ușă și realizarea contrastului vizual, atunci când ușa și suprafețele adiacente sunt vitrate

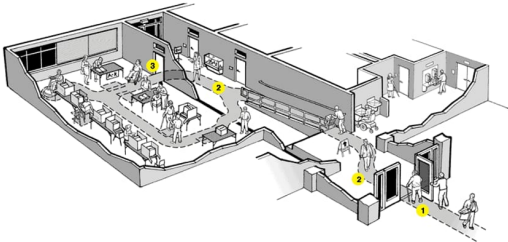
| Culori contrastante pentru sală: | Da<br>Standard: este o diferență de culoare contrastantă (culori închise / culori deschise) între perete și podea |
