# Formular de evaluare a condițiilor de accesibilitate a clădirilor publice

| Categorii | Indicatori | Date colectate |
|---|---|---|
| Adresa, strada, nr.: | satul Trestieni, Casa de Cultură | |
| Instituția: | BESV Trestieni nr.6/16 | |

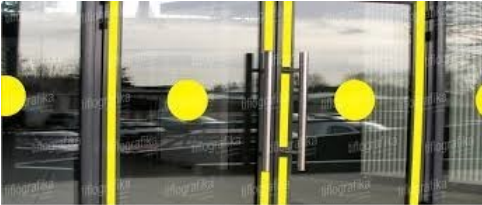
| Categorii | Indicatori | Date colectate |
|---|---|---|
| | <p>Fig. V.23. – Exemplu de conformare a suprafețelor vitrate în cadrul foi de ușă și realizarea contrastului vizual</p> <p>Fig. V.24. – Exemplu de conformare a suprafețelor vitrate în cadrul foi de ușă și realizarea contrastului vizual, atunci când ușa și suprafețele adiacente sunt vitrate</p> | |

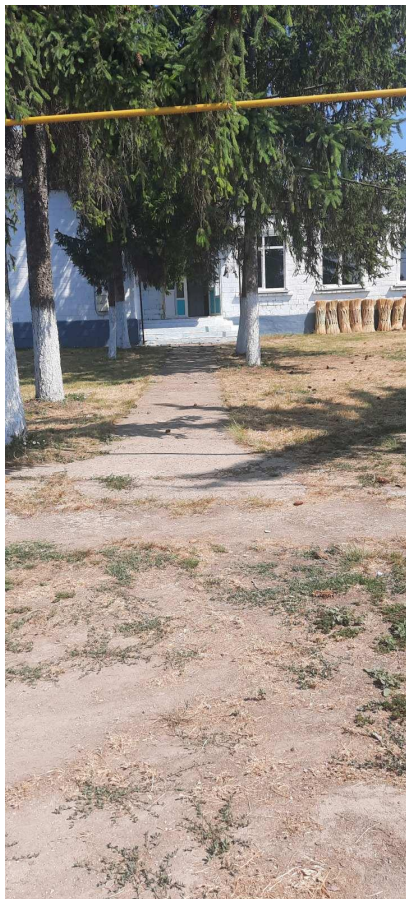
## **Galerie - Căi de acces către clădire**

| Drumurile/Căile de acces sunt: | Deteriorate |

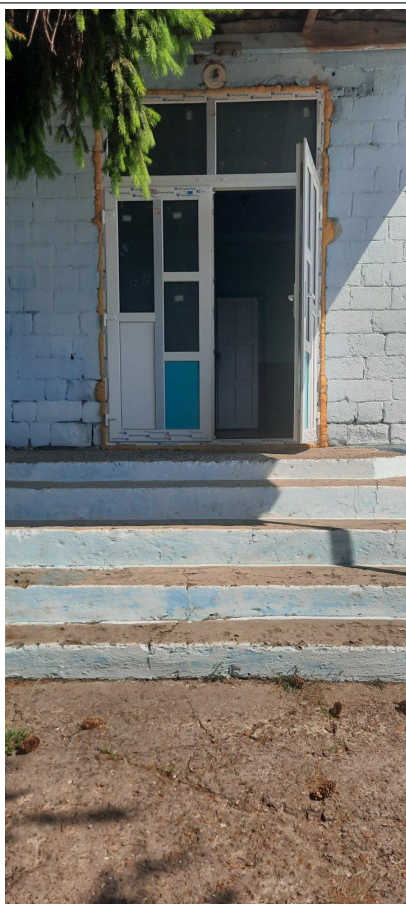
## **Galerie - Intrare în clădire**

| Categorii | Indicatori | Date colectate |
|---|---|---|
| | La intrare sunt trepte: | Da, 5 trepte , Înălțime totală a treptelor/scărilor (cm)85 cm |
| | Înălțimea pragului ușii (de la nivelul solului până la nivelul superior al pragului): | 3 cm<br>Standard: Se aplica regula de 1:10 |
| | Dacă există trepte, sunt semnalate treptele cu elemente contrastante și/sau tactile: | Nu<br>Standard: prima și ultima treaptă trebuie semnalate în culori contrastante |
| | Există rampă de acces: | Nu |

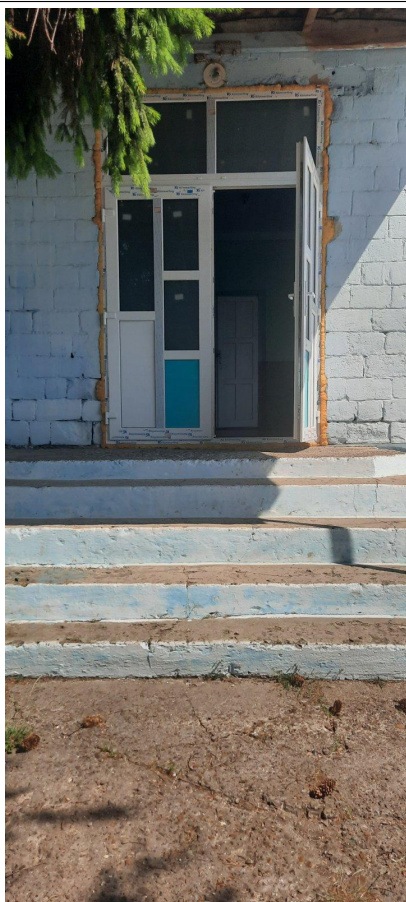
## **Galerie - Uși**

| Dimensiuni ușă de intrare: | Dublă: 82 cm + 82 cm<br>Standard: lumina ușii duble trebuie să fie de minim 90 cm<br>Ușa mică din cea dublă se deschide |
| Prag ușă de intrare: | Un prag cu înălțimea: 3 cm<br>Standard: pragul trebuie să fie de maxim 2 cm |
| Ușile de la intrare și din interiorul clădirii sunt dotate/marcate corespunzător cu semne contrastante: | Nu<br>Standard: este o diferență de culoare contrastantă (culori închise / culori deschise) între perete și podea |

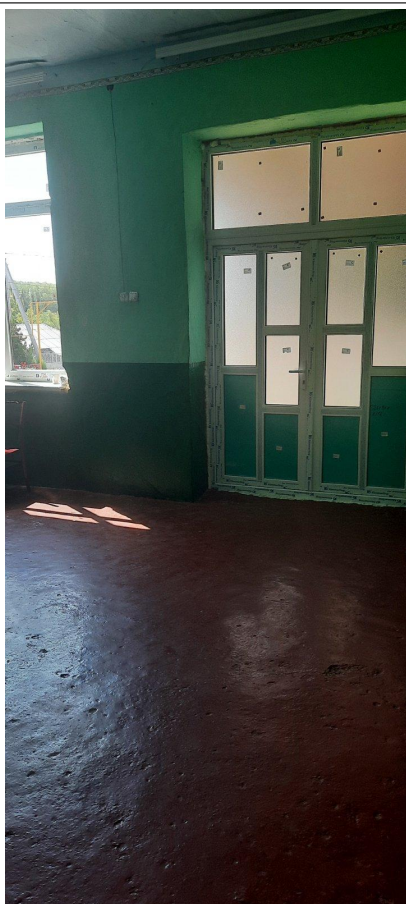
## **Galerie - Sala de prestare a serviciului**

| În sală este spațiu de manevră pentru un scaun rulant cu diagonala minimă de 140 cm: | Da |
| Spațiul interior este suficient iluminat: | Nu |
| Culori contrastante pentru sală: | Nu<br>Standard: este o diferență de culoare contrastantă (culori închise / culori deschise) între perete și podea |
