# Formular de evaluare a condițiilor de accesibilitate a clădirilor publice

Data: **04-07-2025**

| Categorii | Indicatori | Date colectate |
|---|---|---|
| Adresa, strada, nr.: | satul Cotuijani, Căminul Cultural | |
| Instituția: | BESV Cotuijani nr.6/20 | |

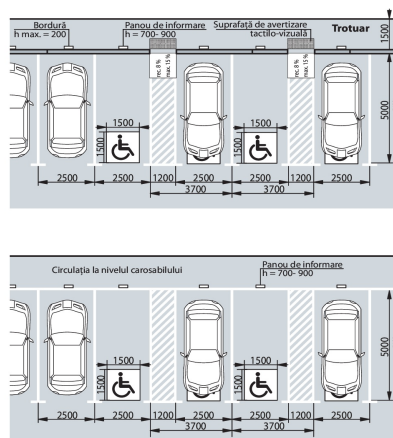
Fig. IV.18 Parcare pe o direcție perpendiculară față de carosabil

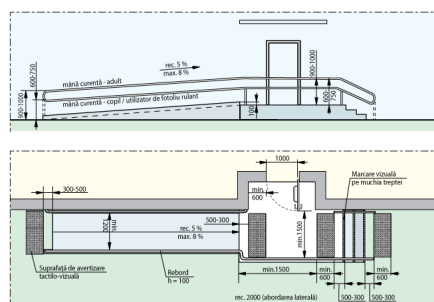
Fig. V.32.b Rampă de acces paralelă cu intrare în clădire

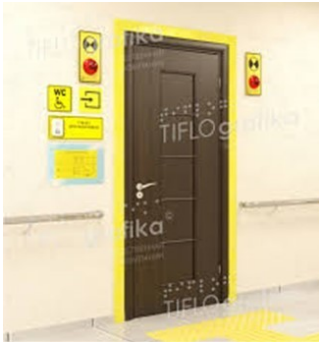
Fig. V.23. – Exemplu de conformare a suprafețelor vitrate în cadrul foi de ușă și realizarea contrastului vizual

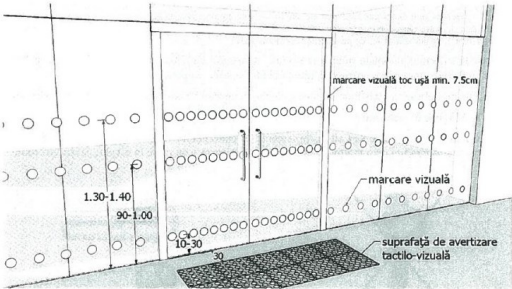
Fig. V.24. – Exemplu de conformare a suprafețelor vitrate în cadrul foi de ușă și realizarea contrastului vizual, atunci când ușa și suprafețele adiacente sunt vitrate

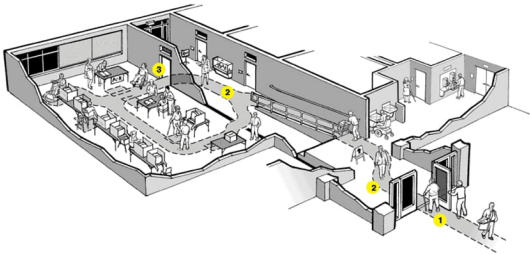
| Categorii | Indicatori | Date colectate |
|---|---|---|
| | Culori contrastante pentru sală: | Nu<br>Standard: este o diferență de culoare contrastantă (culori închise / culori deschise) între perete și podea |

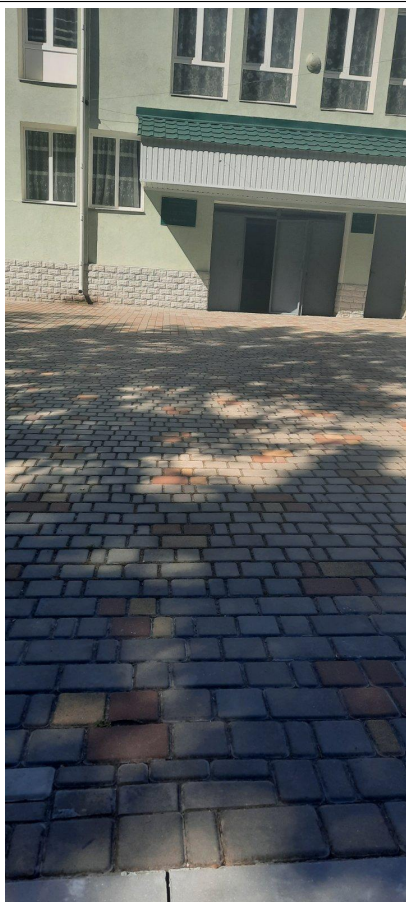
## **Galerie - Căi de acces către clădire**

| Tip înveliș: | Asfalt + Pavaj |
| Există pavaj tactil sau marcaj contrastant la ieșirea de pe carosabil pe trotuar: | Nu |
| Trotuarul are pavaj tactil sau marcaj contrastant: | Nu |
| Borduri: | Da, 1 borduri , înălțimea:15 cm |

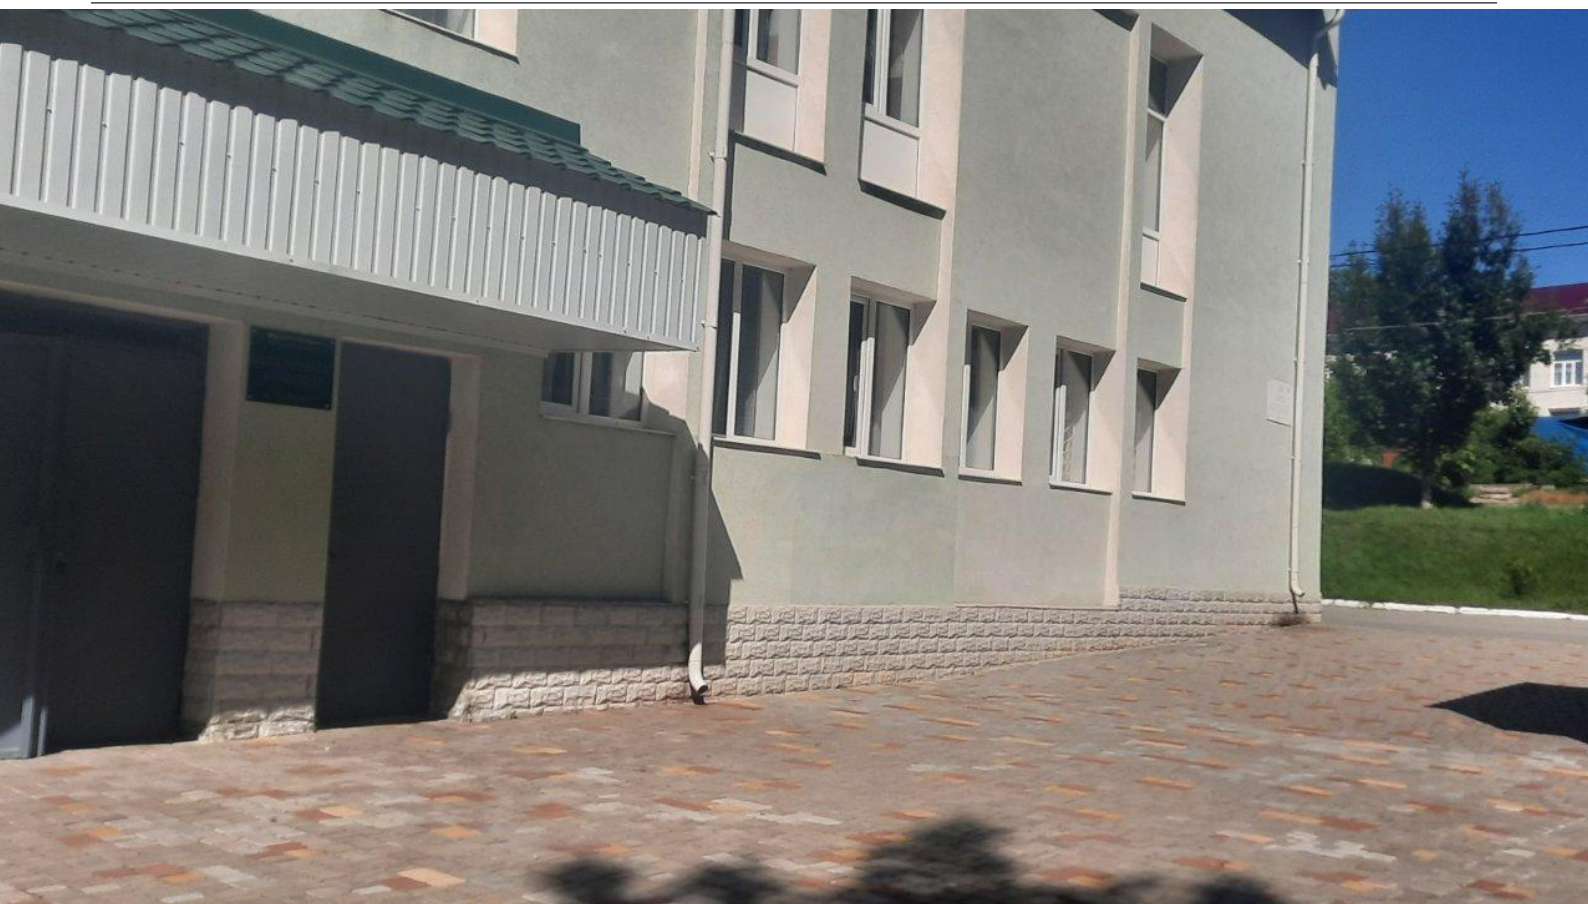
## **Galerie - Intrare în clădire**

| Intrarea în clădire este la nivelul solului: | Da |

| Dimensiuni ușă de intrare: | Dublă: 85 cm + 83 cm<br>Standard: lumina ușii duble trebuie să fie de minim 90 cm<br>Ușa mică din cea dublă se deschide |
| Prag ușă de intrare: | Un prag cu înălțimea: 2 cm<br>Standard: pragul trebuie să fie de maxim 2 cm |

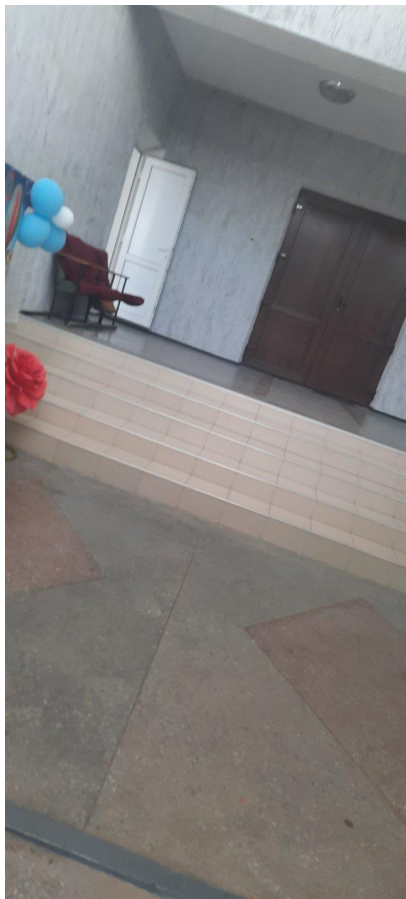
## **Galerie - Coridoare**

| Trepte: | Da , 5 trepte , înălțimea:90 cm |
| Dacă există trepte, sunt semnalate treptele cu elemente contrastante și/sau tactile: | Nu<br>Standard: prima și ultima treaptă trebuie semnalate în culori contrastante |
| Suprafață alunecoasă: | Da |
| Culori contrastante (este o diferență de culoare contrastantă (culori închise / culori deschise) între perete și podea): | Nu |

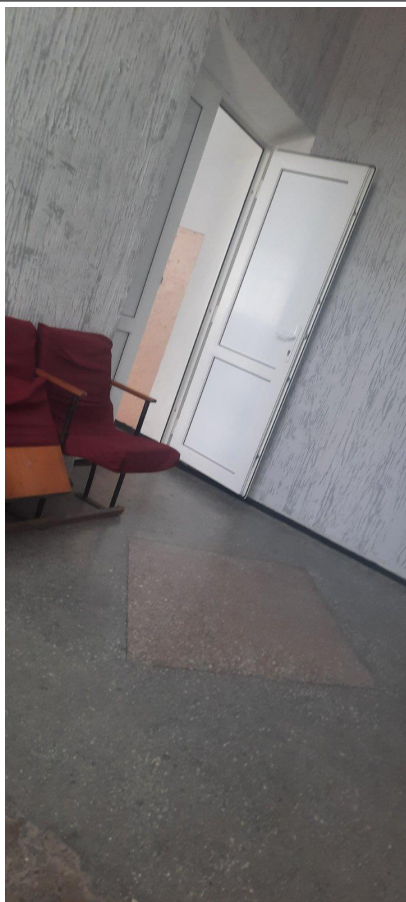
## **Galerie - Sala de prestare a serviciului**

| În sală este spațiu de manevră pentru un scaun rulant cu diagonala minimă de 140 cm: | Da |
