# Formular de evaluare a condițiilor de accesibilitate a clădirilor publice

| Categorii | Indicatori | Date colectate |
|---|---|---|
| Adresa, strada, nr.: | r.Briceni, s. Bulboaca ,Casa de Cultura | |
| Instituția: | BESV Bulboaca nr.6/13 | |

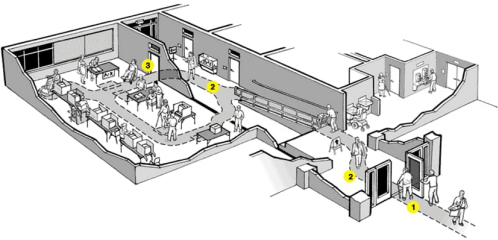
Culori contrastante pentru sală:

Nu  
Standard: este o diferență de culoare contrastantă (culori închise / culori deschise) între perete și podea
