# Formular de evaluare a condițiilor de accesibilitate a clădirilor publice

| Categorii | Indicatori | Date colectate |
|---|---|---|
| Adresa, strada, nr.: | mun. Edineț str. Maiacovski, nr.94 | |
| Instituția: | BESV Edineț nr. 16/6 Serviciul veterinar de Stat | |

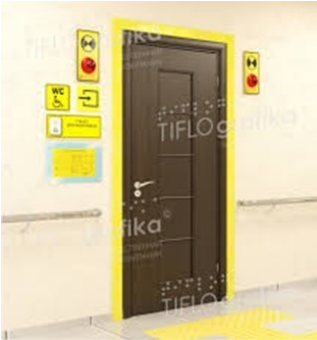
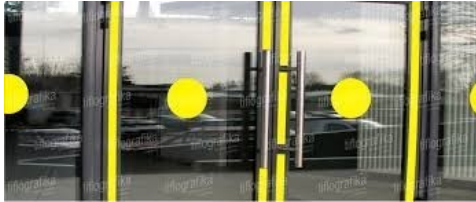
| Categorii | Indicatori | Date colectate |
|---|---|---|
| | Fig. V.23. – Exemplu de conformare a suprafețelor vitrate în cadrul foii de ușă și realizarea contrastului vizual | |

| Categorii | Indicatori | Date colectate |
|---|---|---|
| | Fig. V.24. – Exemplu de conformare a suprafețelor vitrate în cadrul foii de ușă și realizarea contrastului vizual, atunci când ușa și suprafețele adiacente sunt vitrate | |
