# Formular de evaluare a condițiilor de accesibilitate a clădirilor publice

| Categorii | Indicatori | Date colectate |
|---|---|---|
| Adresa, strada, nr.: | r.Briceni, s.Caracușenii Vechi 6/14 | |
| Instituția: | Liceu Teoretic Caracușenii Vechi 6/14 | |

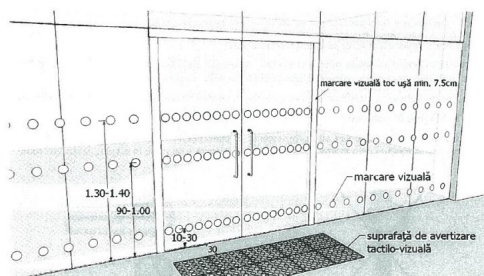
Fig. V.24. – Exemplu de conformare a suprafețelor vitrate în cadrul foi de ușă și realizarea contrastului vizual, atunci când ușa și suprafețele adiacente sunt vitrate

| Categorii | Indicatori | Date colectate |
|---|---|---|
| | Ușile de la intrare și din interiorul clădirii sunt dotate/marcate corespunzător cu semne contrastante: | Nu<br>Standard: este o diferență de culoare contrastantă (culori închise / culori deschise) între perete și podea |

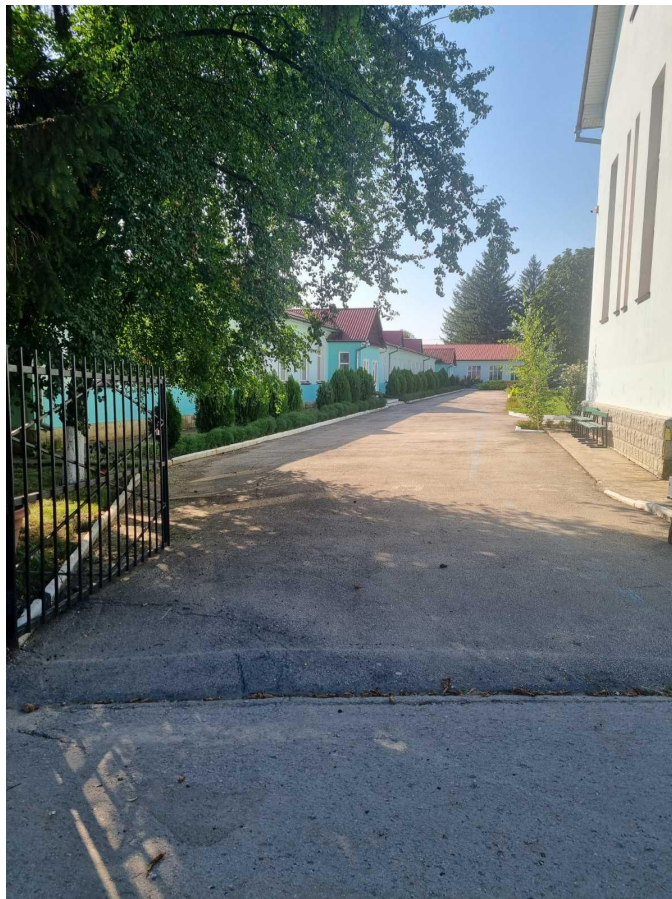
## **Galerie - Căi de acces către clădire**

| Tip înveliș: | Asfalt |
| Drumurile/Căile de acces sunt: | Calitative |
| Poartă intrare: | Da, are lățimea: 400 cm |

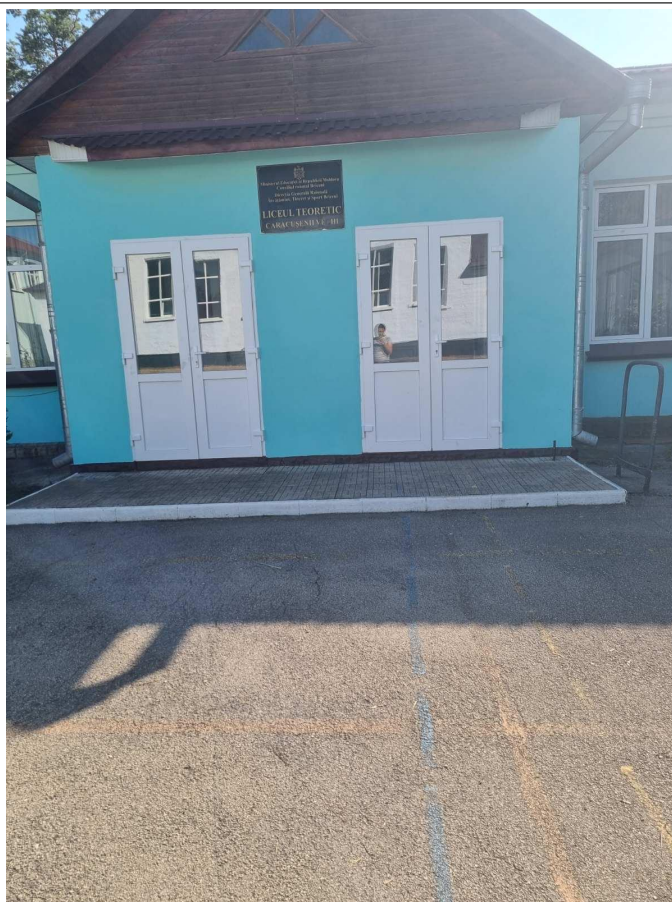
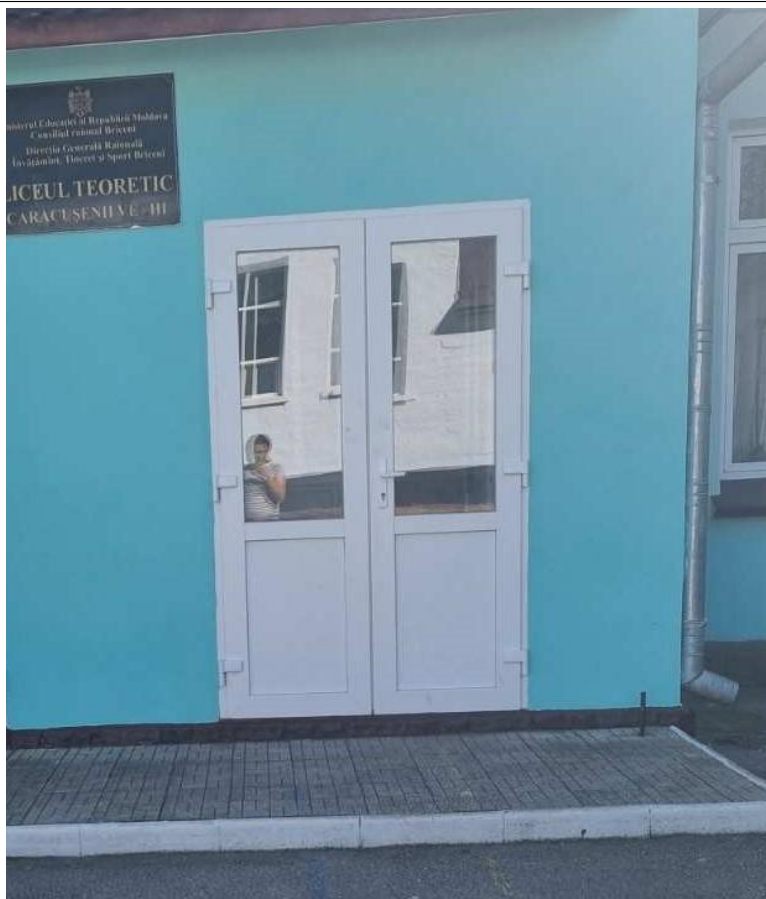
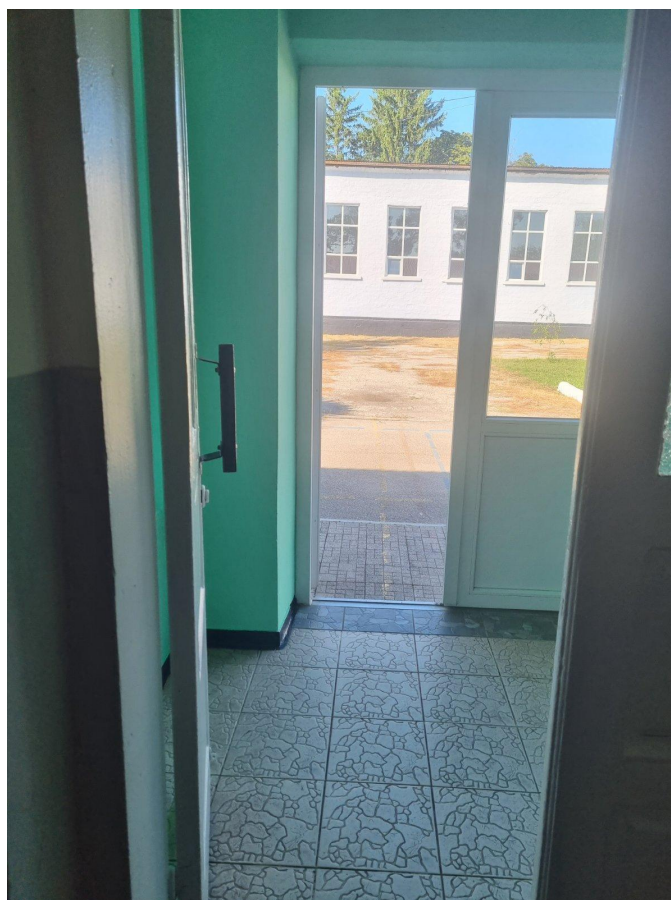
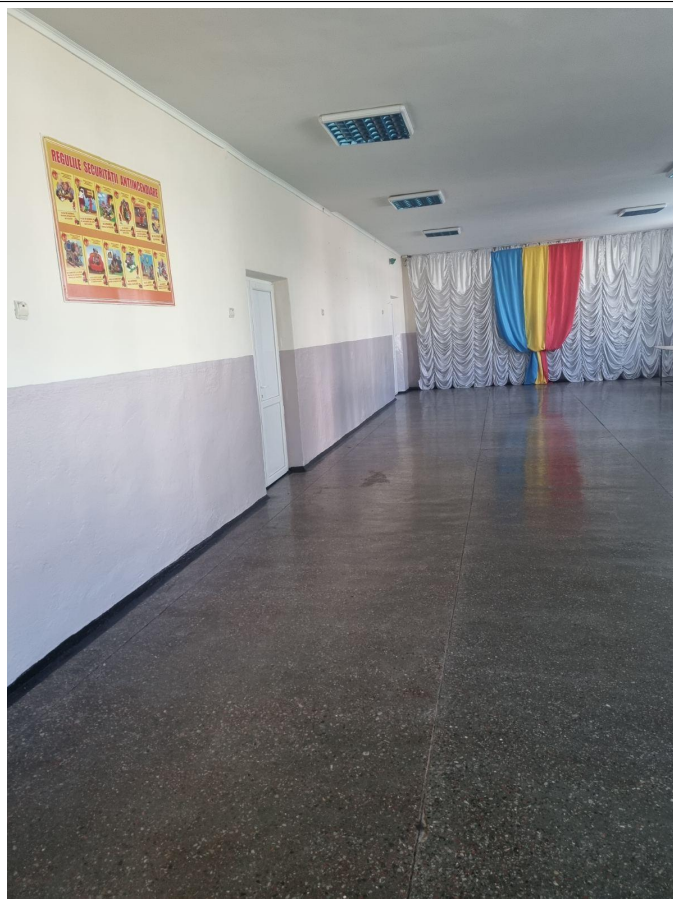
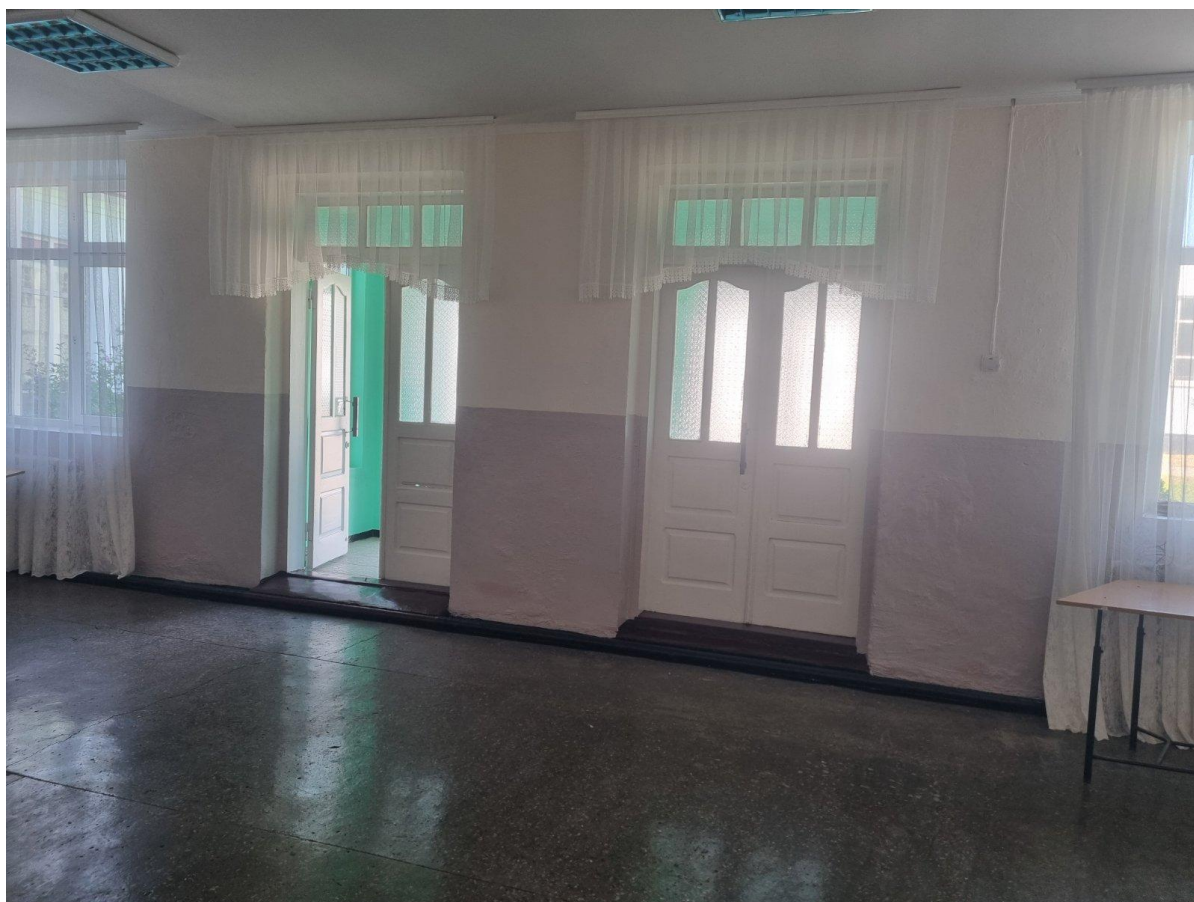
## **Galerie - Intrare în clădire**

| La intrare sunt trepte: | Da, 1 trepte , Înălțime totală a treptelor/scărilor (cm)8 cm |
| Dacă există trepte, sunt semnalate treptele cu elemente contrastante și/sau tactile: | Nu<br>Standard: prima și ultima treaptă trebuie semnalate în culori contrastante |
| Există rampă de acces: | Nu |
